阜新万人坑遗骸病害调查及研究

郑冬青 万 俐 何子晨 张玉芝 云 悦

(南京博物院, 江苏南京, 210016)

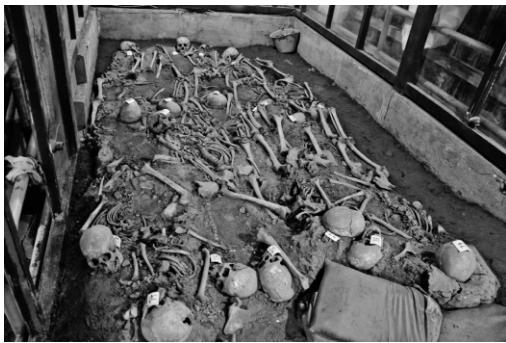
抗暴青工遗骨馆万人坑(图1)由北及南, 顺东山坡, 北高南低, 长16m, 宽2m, 底深不足

1m。共摆放137具尸骨，是被关押在日本警备队设立的“思想矫正院”的有反满抗日思想的青壮年，因参加震惊日伪当局的新邱下菜园子大暴动而被集体屠杀的抗日志士。坑内所埋尸身分5组，有的单层摆放，有的摆放5层，资料介绍发掘后露出尸骨或仅外露头骨的共83具。

图1 抗暴青工遗骨馆万人坑

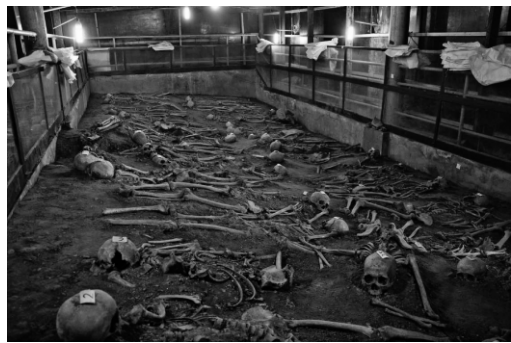
死难矿工遗骨馆（图2）分南、北两坑，间距22m。南坑于沟坡，东高西低，高低差约1m，长11.1m，宽3.5m，坑深不及1m，坑内埋尸52具，分双行将尸体下肢交叉相压。北坑平底，南北长13m，宽3.5m，深约1m，坑内埋尸58具，尸体单层平放。两坑露出的尸骨中均有肢体残缺者，有的肢骨、椎骨、肋骨折断或颅骨穿洞、断裂。其中南坑中有一具尸骨，两臂撑地、双腿后蹬、上身挺起、头微扬、斜卧于其他尸体（全坑尸体均单尸仰摆）之上，呈前爬之势，显系被活埋者，当时意欲爬出；北坑有一具儿童的遗骸。

图2 死难矿工遗骨馆南坑

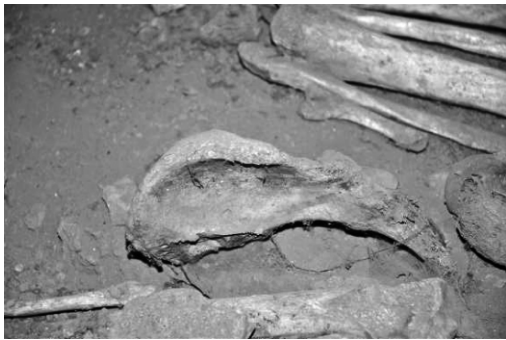
图3 遗骸表面的蜘蛛网

遗骸表面沉积了大量的污染物，现场能明显看出的有灰尘、砂石、蜘蛛网、油漆和不明化学物质（图3~图5）等，覆盖了遗骨的本色，展示效果受到较大影响。

抗暴青工遗骨馆万人坑和死难矿工遗骨馆南北坑中所有遗骸表面都有灰尘沉积，大部分都有砂石等附着在表面。抗暴青工遗骨馆万人坑第17号、第45号等遗骸周边有明显的蜘蛛网。由于屋顶及围栏涂刷油漆时油漆滴洒到坑中的遗骸上，如抗暴青工遗骨馆万人坑第2号、第4号等最外围

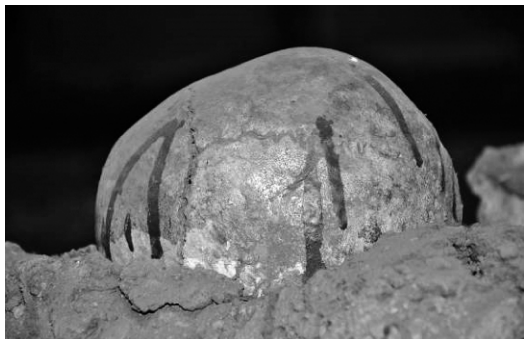
图4 遗骨上洒落的油漆

遗骸上，且当时未及时处理，目前材料已老化，增大了清洗的难度。

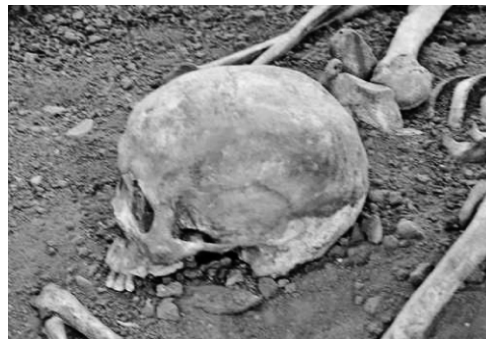
图5 遗骨上不明化学物质

经现场检查，很多遗骸表面被涂刷过化学物质，由于老化发黄、发黑，严重影响了遗骨外观，需进行清除。经NEXUS 870FT红外光谱仪分析，表明表层黄色固体为聚甲基丙烯酸甲酯，也就是在遗骨加固中普遍采用三甲树脂。

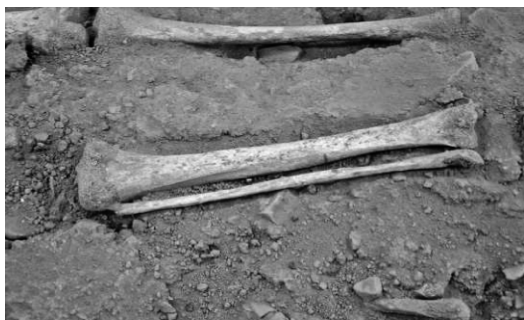
据阜新万人坑死难矿工纪念馆工作人员介绍，结合现场观察，发现抗暴青工遗骨馆万人坑和死难矿工遗骨馆南北坑均有被水侵蚀的痕迹，因此遗骸受潮生霉，虽然现场勘察时坑内比较干燥（土壤含水率5%左右），未发现明显霉菌滋生，但是以前生长的霉在遗骸上形成了一块块的黑色斑迹（图6和图7）。

图6 腿骨上的黑色霉斑

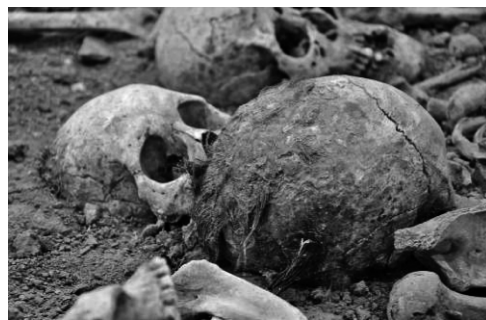
图7 头骨上的黑色霉斑

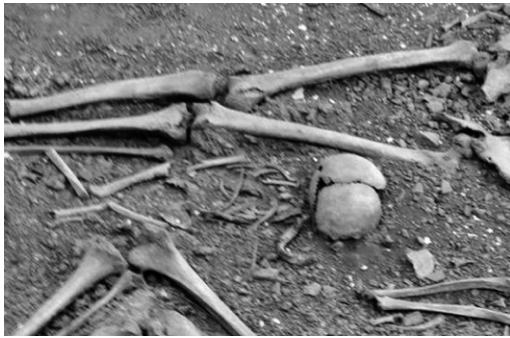
阜新万人坑遗骸展示馆内无任何温湿度调控设备，温湿度基本与室外环境等同，夏季的高温和冬季的严寒有60℃左右的温差。加上场馆漏雨使雨水直接落于遗骨坑内的土壤中（图8），使房内空气及表层土体的湿度增大，遗骨在潮湿环境中被腐蚀。目前三个遗骨坑绝大多数遗骸都存在不同程度的糟朽（图9），严重的已经出现表层脱落、粉化等现象（图10），如抗暴青工遗骨馆万人坑的第28号、84号、90号，死难矿工遗骨馆南坑第14号、47号、49号，北坑第10号、15号、24号等。其中抗暴青工遗骨馆万人坑第47号等遗骸已出现表层起翘、脱落、粉化等严重腐蚀糟朽现象。

图9 儿童遗骸糟朽

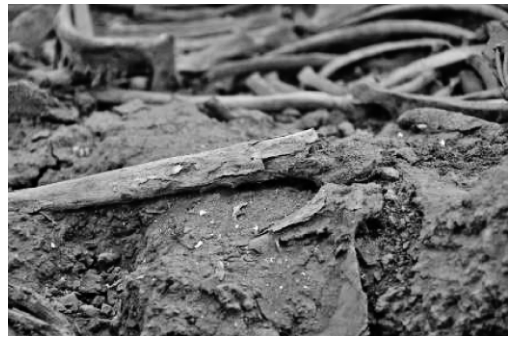
图10 表层脱落、粉化

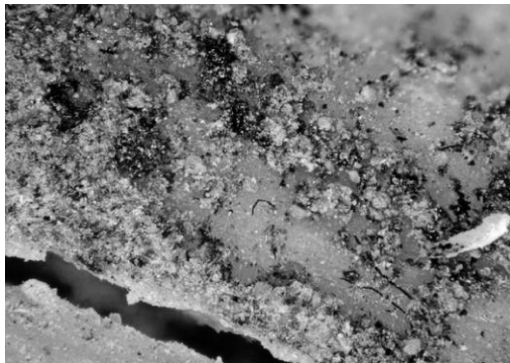
图11 抗暴青工遗骨馆万人坑遗骨表面污染物形貌

由图可见，遗骨表面附着了很多沙砾，污染物较多，需要进行清洗处理。

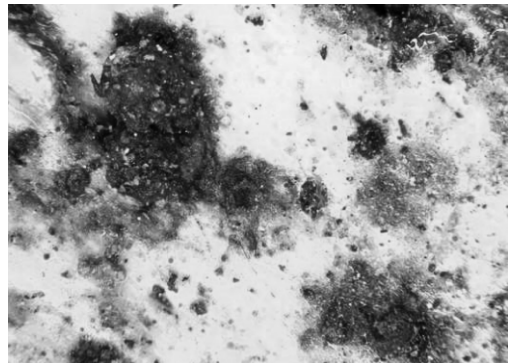
图12 死难矿工遗骨馆遗骨表面污染物形貌

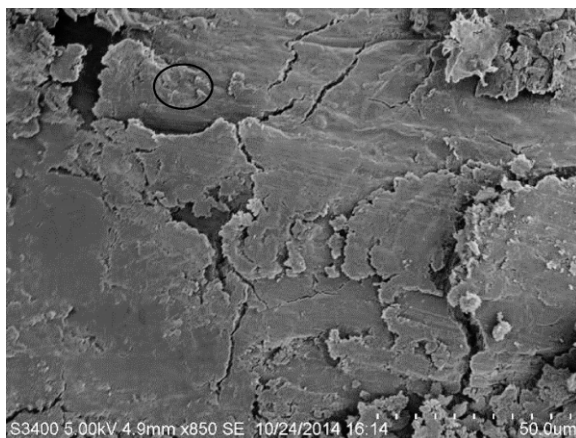
图13 抗暴青工遗骨馆万人坑遗骨扫描电子显微镜图

综合测定结果,发现遗骨骨质呈层状,每层间易剥落,质地比较疏松,需进行加固和封护保护。两个遗骨坑内遗骨的主要元素含量基本相同,主要成分为 CaCO_3 和 $\text{Ca}_3(\text{PO}_4)_2$ 。

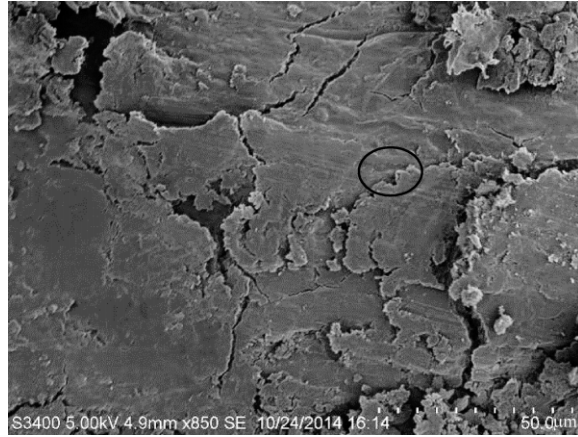
图15 死难矿工遗骨馆遗骨扫描电子显微镜图
