# 云阳李家坝遗址出土青铜器的保护修复

**摘要** 利用X射线荧光和X射线衍射等技术对云阳李家坝遗址出土50件青铜器的锈蚀产物进行分析, 结果表明锈蚀产物以孔雀石、赤铜矿、锡石、白铅矿为主, 另外还有磷铜矿、氯铜矿和蓝铜矿等。针对这批青铜器的保存现状, 遵循文物保护基本原则, 对其实施了清洗、除锈、矫形、黏接、补配等保护修复技术措施, 使其文物病害得以消除或控制, 文物价值得以揭示, 取得了较好的保护修复效果。

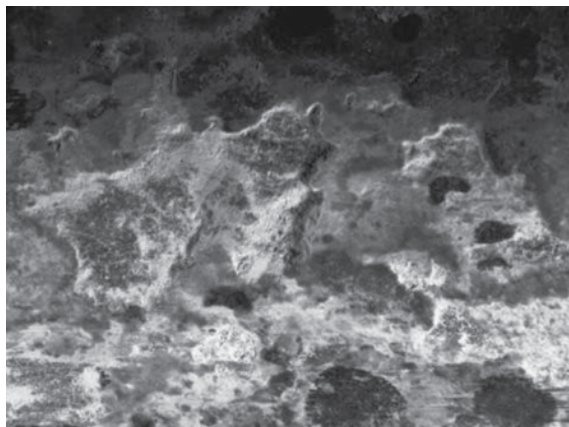
(3) 器物表面普遍存在点蚀状或片蚀状灰白色粉末状锈蚀(图1、图2),个别器物表面存在瘤状锈蚀;

图1 片状存在的白色粉末锈蚀

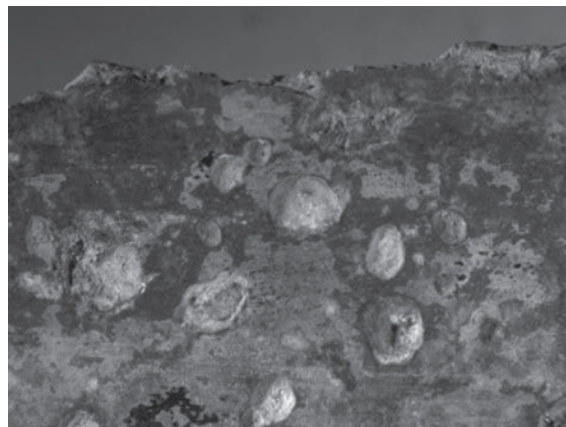
图2 点状白色粉末锈蚀

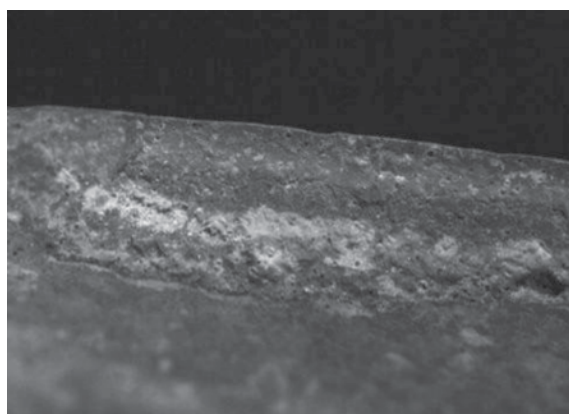
(4) 部分器物矿化严重,个别已完全矿化,表面趋于酥粉(图3、图4);

图3 矿化较严重的器物断面

使用1%~3%的B72乙酸乙酯溶液对器物进行局部加固处理。矿化较严重的器物，采用阶梯式渗透加固法（浓度1%~3%）进行整体加固处理。

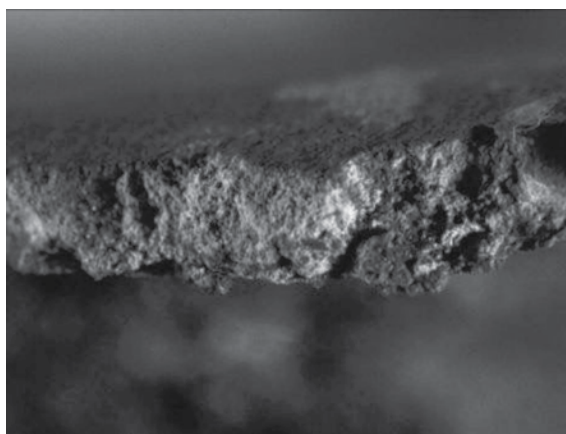
图4 完全矿化的器物断面

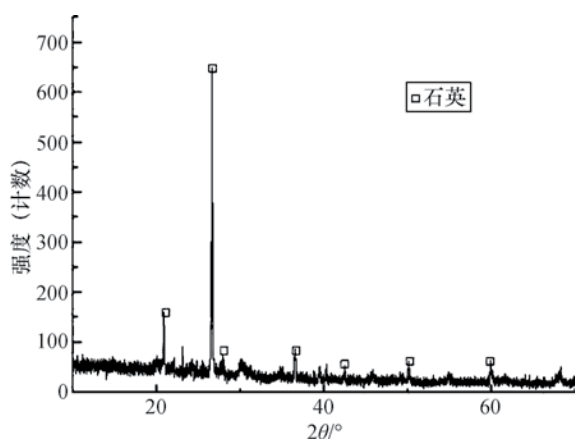
图5 00YL II M82: 2铜剑表面硬结物的XRD图谱

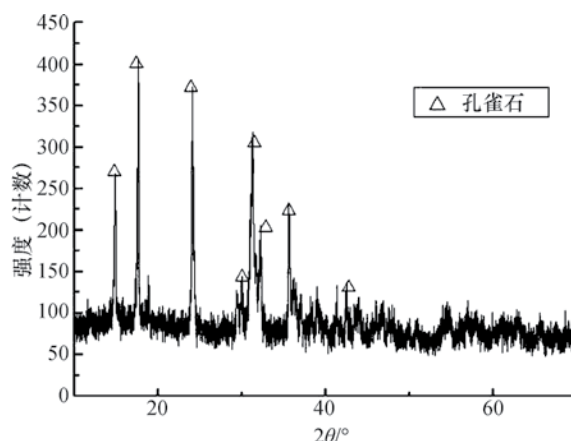
图6 00YL II M5:5铜矛绿色锈蚀的XRD图谱

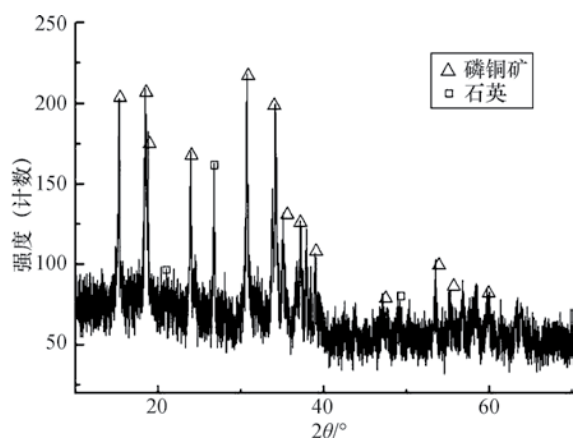
图7 00YL II M82:2铜剑绿色锈蚀的XRD图谱

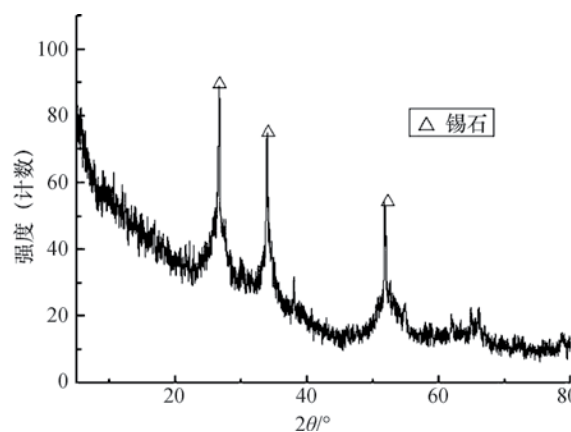
图8 01YL II M69:1铜矛灰白色锈蚀的XRD图谱
