窃曲纹鼎的修复与分析研究

摘要: 窃曲纹鼎为安徽省无为县文物管理所藏, 该鼎出土时已破损为6块, 变形严重。为了科学地修复窃曲纹鼎, 利用现代科技方法对该鼎的成分和金相组织进行研究, 并对锈蚀产物进行分析, 探讨了其腐蚀机理。最后, 在科学分析基础上评估了文物病害特征, 采用经过实践证明的传统青铜器修复技术对窃曲纹鼎进行整形、焊接、补配、翻制纹饰和做旧, 恢复了残缺青铜器的原貌, 同时也为了解该地区这一时期的青铜器铸造工艺提供了重要的参考资料。

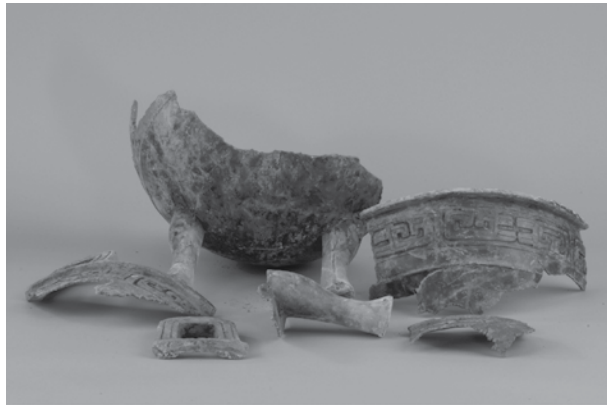
图1 窃曲纹鼎修复前

长江下游皖南地区是我国南方青铜器研究的重要板块, 皖南地区青铜器的发展演变既受中原青铜器铸造的影响, 同时又带有地域风格, 构成了自身的发展序列。近年来, 多学科的研究介入, 使得研究层面更加丰富。此次修复的窃曲纹鼎为安徽省无为县文物管理所藏(图1), 出土时已破损为6块, 变形严重。为了更加科学合理地修复保护该鼎, 充分还原其历史与艺术价值, 在修复保护的过程中, 不仅使用了传统的修复工艺, 还对文物本体和锈蚀产物进行了技术分析, 为了解文物保存状况及皖南地区的青铜器铸造工艺提供参考。

由于器物整体变形严重，所以采用磨牙法矫形。模具用木块制成，分内外两模，把变形的部位按照适合弧度置于模具之间，然后将模具夹在大台钳内缓慢加压，停一段时间去掉压力，检查恢复的变形是否正确。在加压时需时紧时松，直到铜器变形部位恢复原形，去掉压力后仍有小的变形存在，再用捶打的方法，敲击以恢复其原来形态。

由于鼎上有缺失部分，需要进行补配。窃曲纹是有规律的环成一圈，所以只需要在缺失处，找纹饰形状相同的地方翻制石膏模。石膏模翻制完成后，在烘箱中烘干，采用锡基合金浇注，做成配块，对照缺失处形状打磨，直至与缺失处完全吻合。然后将需要焊接的地方，茬口打磨出金属胎体出现，涂抹助焊剂，用焊锡焊接牢固。

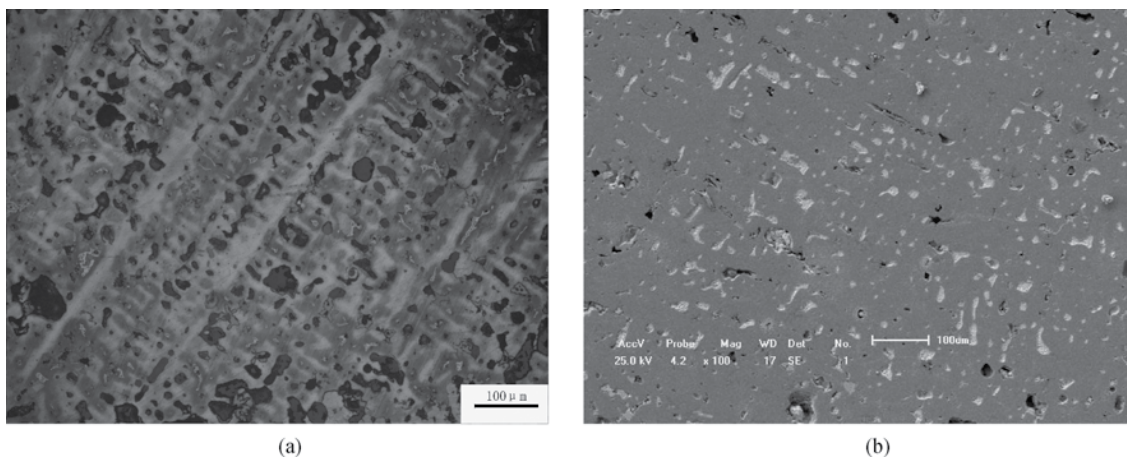
图2 Lrl-5样品显微组织照片与二次电子图像

| 实验号 | 取样部位 | 样品成分wt% | | | 显微组织 | 结果 |
|---|---|---|---|---|---|---|
| Lrl-5 | 口沿 | 89.38 | 4.14 | 3.12 | 树枝晶 α 固溶体晶内偏析，晶间分布极少量点状（ $\alpha+\Delta$ ）共析组织，铅呈颗粒状分散于枝晶间，晶界间有少量硫化物夹杂 | 铅锡青铜，铸造 |

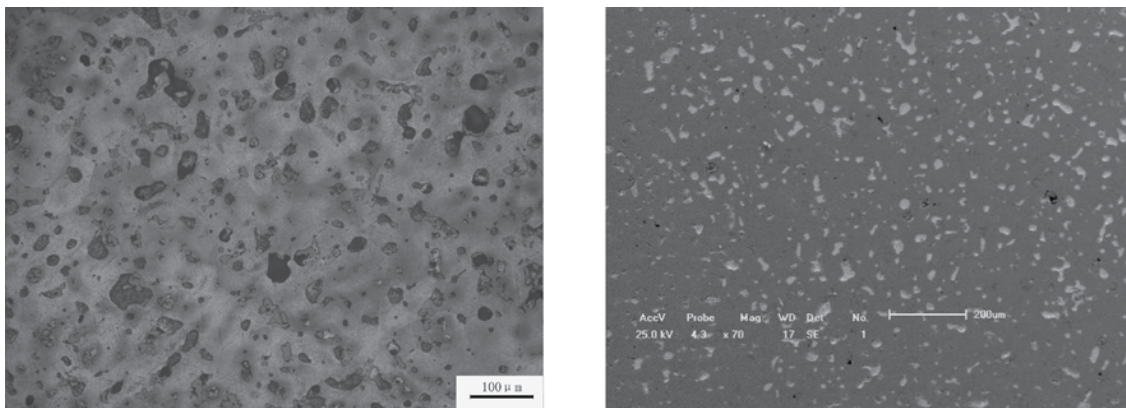
图3 Lrl-6样品显微组织照片与二次电子图像

| 实验号 | 取样部位 | 样品成分wt% | | | 显微组织 | 结果 |
|---|---|---|---|---|---|---|
| Lrl-6 | 腹部 | 89.39 | 4.44 | 2.84 | 大晶粒 α 固溶体晶内偏析，晶间分布极少量点状（ $\alpha+\Delta$ ）共析组织，铅呈颗粒状分散于枝晶间，晶界间有少量硫化物夹杂 | 铅锡青铜，铸造 |

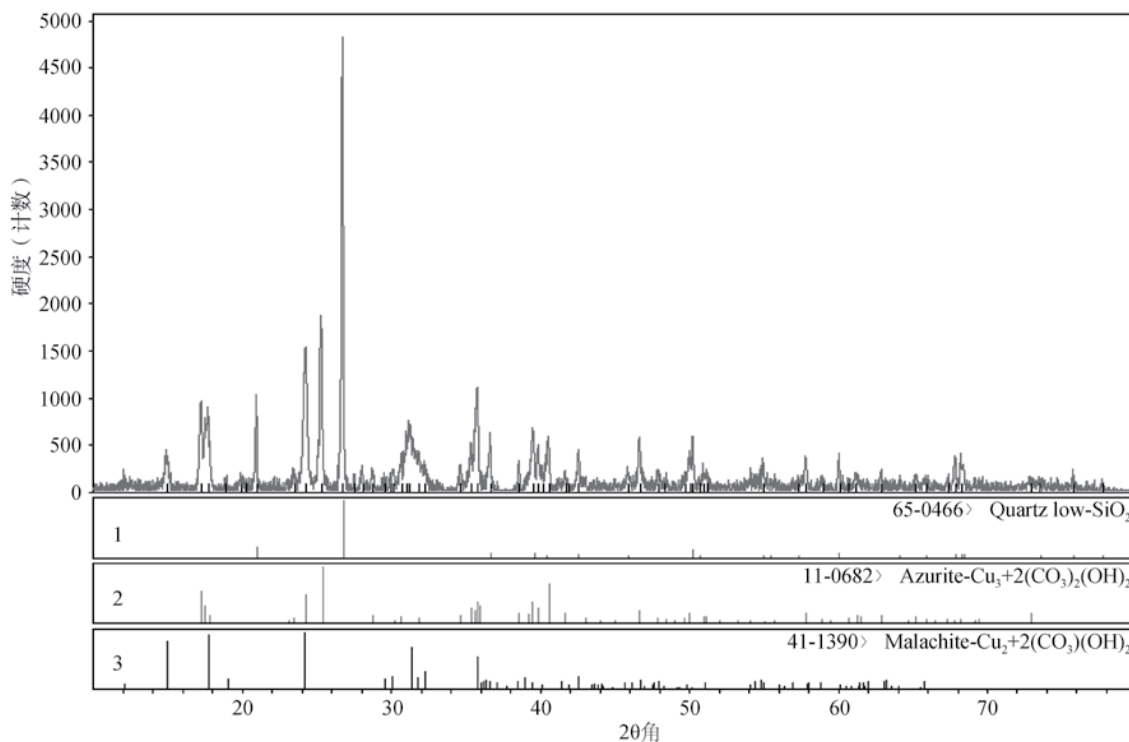
图4 锈蚀产物X射线衍射图谱

采用Philips X'Pert PROS 型X射线粉末衍射仪 (Cu靶, $K\alpha\lambda=0.1542\text{ nm}$), 分析锈蚀产物的物相组成。狭缝 $DS=ss=1^\circ$, $RS=0.15\text{mm}$, 电压 40kV , 电流 40mA 。扫描速率为 $2^\circ/\text{min}$, 采谱范围为 $5^\circ\sim 80^\circ$, 采集的衍射图谱见图4。锈蚀产物主要为蓝铜矿和孔雀石。
