# 江苏徐州龟山汉墓墓道的修缮保护

**摘要：**江苏徐州龟山汉墓是西汉第六代楚王的夫妇合葬墓，该墓经人为开山采石扰动和自然力等多种因素的影响，已出现诸多病害。墓道病害类型主要有石壁残缺不全、严重风化、多处危石、表面滋生微生物、低等植物和夯土墙表层片状脱落等，文中简要分析了各种病害的成因。

根据修缮保护技术路线，墓道夯土墙采用小型灌浆设备与滴注法和弹簧针管法相结合的方法进行了加固，缺失部分在有依据的前提下进行了补配，然后进行了封护；墓道石壁进行了缺失部位的补配并作旧，治理危石，防渗堵漏，最后进行了封护。经修缮保护，龟山汉墓墓道基本恢复了原貌，取得了预期的效果。

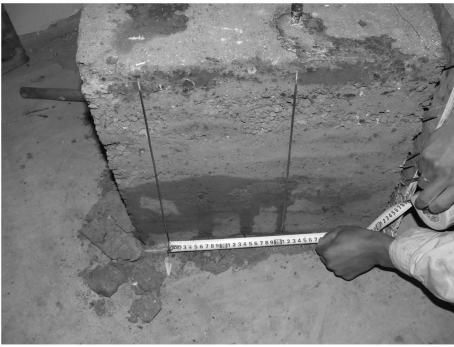
图 2 灌浆实验

采用小型灌浆机按 20mm 的间距（孔径 1.5mm）插入夯土中约 350mm 及 200mm 深处，高压注入低固含量的水性硅丙乳液（图 2、图 3）。

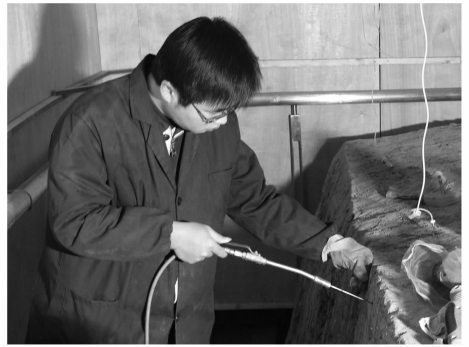
图 3 夯土墙深层加固

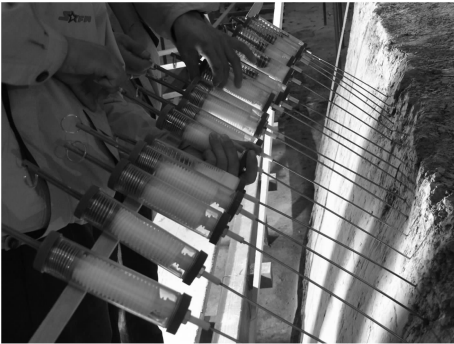
图 4 弹簧针管压力注射法加固夯土

采用小型灌浆机按 20mm 的间距（孔径 1.5mm）插入夯土中约 100mm 深处，高压注入水性环氧树脂。控制好注入液压，不得将化学材料溢出夯土表面。外层加固还可以采用滴注法和弹簧针管法相结合进行（图 4、图 5）。

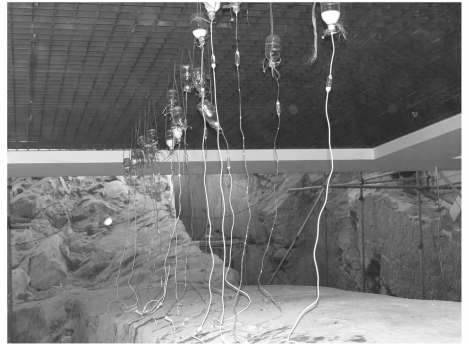
图 5 滴注法加固夯土

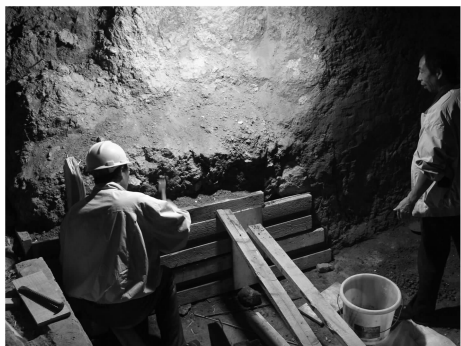
图 6 北墓道北侧夯土人工补配

夯土中的含水率和施工环境温、湿度亦对加固效果有直接的影响。实施加固前,要将夯土墙含水率控制在 10% 以下,并选择在晴天和湿度在 50%~60% 的环境条件下施工。夯土墙缺失部分在有依据的前提下进行了补配(图 6、图 7)。

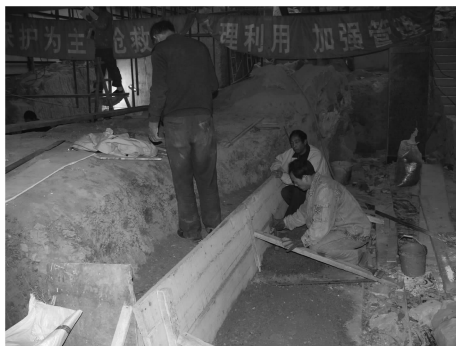
图 7 北墓道南侧夯土墙补配

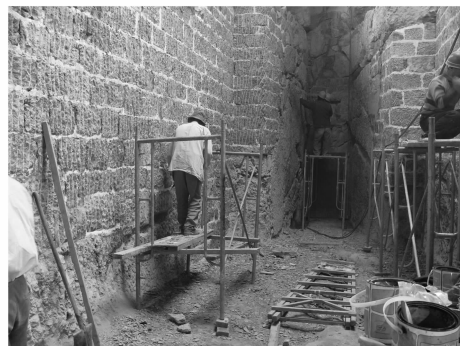
图 8 做石壁凿痕

剔除原入口建筑的红砖砌墙、钢筋、水泥;清理残留的建筑垃圾;对嵌入石壁中的钢筋采用气割切除,切割时要深入石壁内 10mm,切割后作旧,以保持石壁外观协调一致。清除石壁上的水泥抹面,按石壁原状,复原石壁上的凿痕(图 8)。

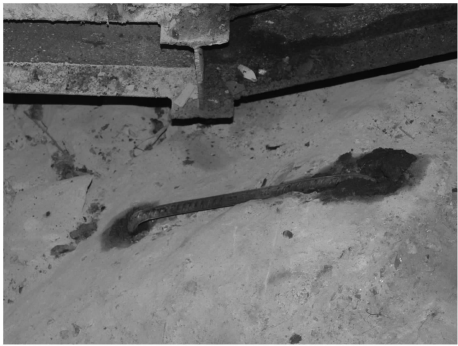
图9 锚杆加固

其次,对危石采用工字钢竖向支顶、环氧树脂化学灌浆黏接及锚杆加固(图 9),保证危石固定在原处不会发生位移。

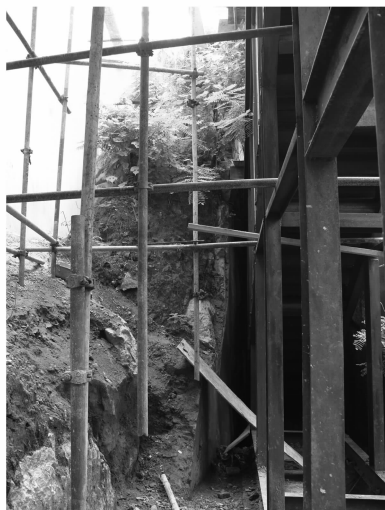
图 10 北墓道北石壁修缮保护前

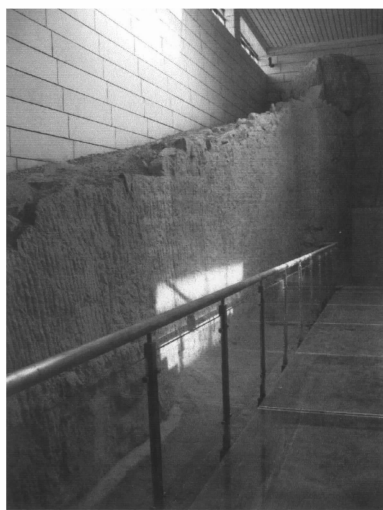
图 11 北墓道北石壁修缮保护后

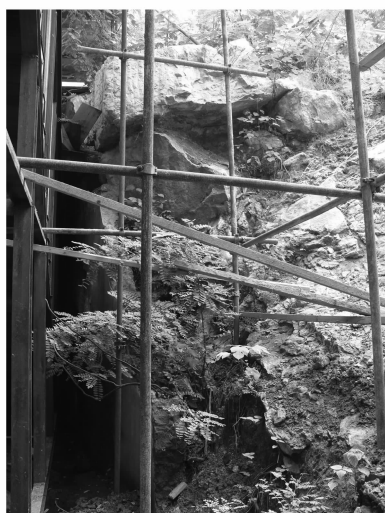
图 12 北墓道南石壁修缮保护前

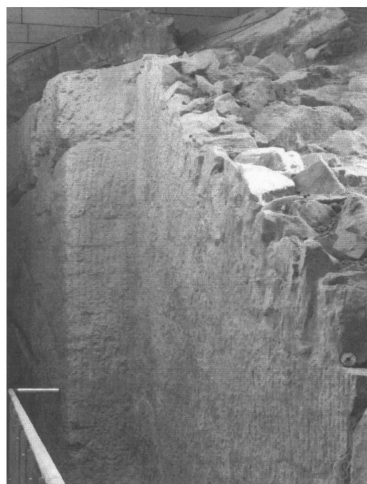
图 13 北墓道南石壁修缮保护后

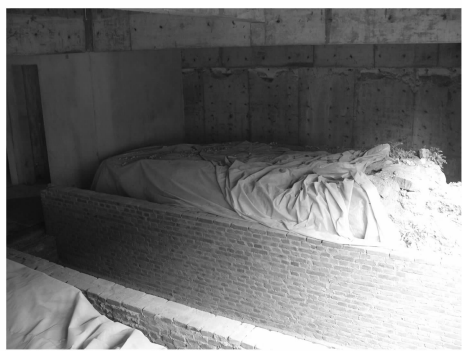
夯土四壁的三个剖面现几乎呈垂直状，部分与山体失去联系，夯土墙极不稳定；表土收缩开裂，呈片状脱落。造成夯土收缩开裂和表土片状脱落的原因，是考古发掘时揭露夯土裸露速度过快，造成水分收缩不均匀，卸荷应力不平衡，加之夯土与大地相通，地下毛细水中的可溶盐随水分的变化在夯土表面重结晶使表面泛白、沙化，裂隙逐渐发育为块状、片状，造成夯土表层脱落。造成病害的原因主要是历年多次人为营建和地下水、墓室内排水及自然降水、降尘和微生物侵蚀。

图 14 北墓道夯土修缮保护前

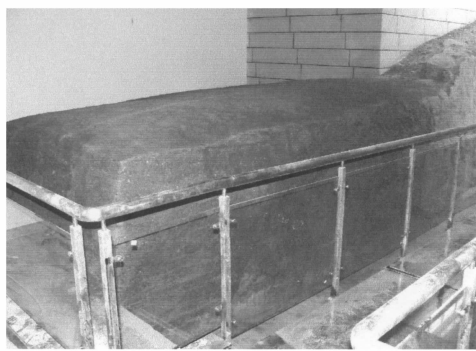
图 15 北墓道夯土修缮保护后

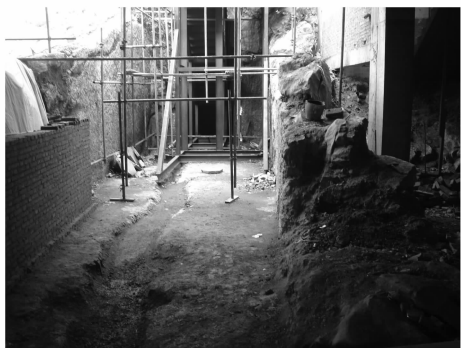
南墓道石壁紫砂岩石因自然风化呈大面积片状脱落，勘察中还时有紫砂岩片坠落。据考古发掘报告介绍，墓道中原有巨型塞石充填，表面覆土，紫砂岩尚未裸露，但现状是紫砂岩已经裸露。因此，岩石风化与其裸露有关，大气环境应是造成紫砂岩石自然风化的主要原因。

图 16 南墓道修缮保护前

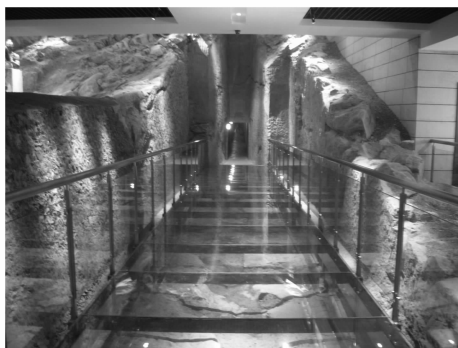
图 17 南墓道修缮保护后
