智化寺明代佛像修复与保护

杨志国

摘要：智化寺始建于1444年，是全国第一批重点文物保护单位。智化寺现存佛像为明代佛像艺术的精品，经过历史长河的洗礼，在不同程度上产生了多种病害，为此我们于2003~2004年对智化寺内佛像进行了修复保护。此次修复严格按照文物保护修复的基本原则，采用中国传统的修复理念和方法，并与现代修复理念相结合，最终取得了非常好的修复效果，得到了文物保护专家的普遍认可。

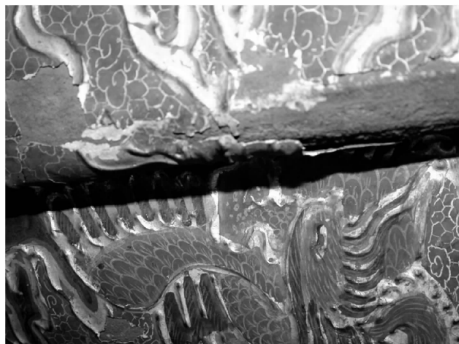
(1) 佛像的颜料层及漆层（金漆层）剥落、翘起、龟裂（图 1）。特别是保存在如来殿内西面角落里的 3 尊佛像。因为这 3 尊佛像都涂有金漆，所以表层比较厚，龟裂及剥落现象比较严重（图 2）。对原地仗大部分脱落，表层残留部分也保存得不好的佛像（图 3）、基座等，使用传统加

图 1 颜料层起翘

固技法，依照原始资料清理原旧地仗，表面重做地仗、贴金、罩漆、随旧；加固处理主要使用的黏结剂有油满、猪皮膘、明胶、丙烯酸树脂（PalaroideB-72）、醋酸乙烯、环氧树脂等材料，针对不同部位、不同状况有选择地使用。

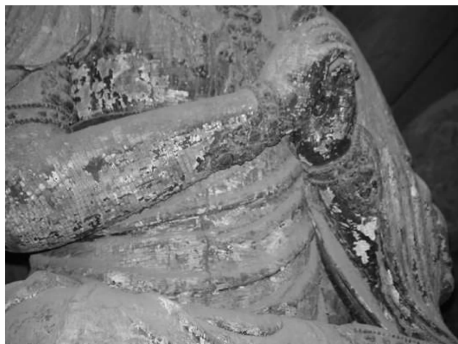
图 2 表面金漆层脱落严重

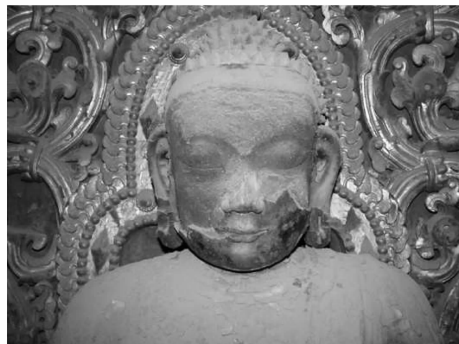
图3 脸部地仗残缺严重

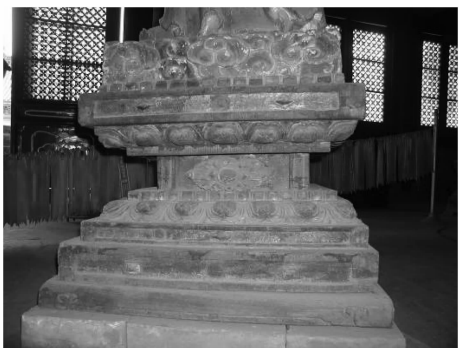
(3) 佛像的结构问题。首先，如来殿一层的两尊立佛都有不同程度的前倾，佛像的重量大部分压在基座的前部，使得基座前部的支柱发生倾斜，脱扣现象，部分支柱已丢失（图4）。这次修复工程将搬开大佛对佛像前倾稍作调整使支柱入扣，并把丢失的支柱补齐。以防止佛像突然倒塌造成不可挽回的损失。其次，万佛阁上3尊佛像的左右两尊内部结构都有一些松散，急需加固、扶正处理。

图4 金刚须弥座立柱缺失

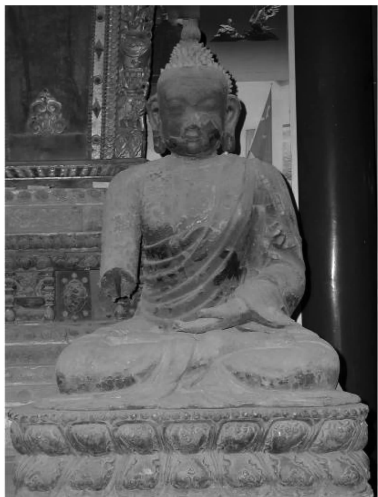
修复前状况：佛像表面地仗已 90% 脱落，但脱落厚度不一样，脸部脱落断裂处，灰厚约 1cm。剩余地仗大多开裂、空鼓。个别地仗脱落下面发现有油皮和油灰地仗（工艺待查）。佛像装藏背板丢失。右臂断裂，缺右手一只。莲花座、背光和须弥座结构基本完整。背光缺莲花四朵，缺龙角、

花瓣；须弥座缺表面雕刻饰物，束腰处缺宝瓶等，束腰处缺支撑柱 6 根。

图 5 三世佛 1 号修复前

(1) 用羊毛刷和小型吸尘器清除佛像表面尘土，除不掉的污垢用脱脂棉蘸乙醇清除。

(2) 加固整个佛像结构，把残缺部位依据历史照片或相关佛像资料恢复其形状，表面按原工艺做法恢复添配残破手臂。

(3) 补齐佛像旧地仗，钻生油加固。

(4) 表面残留的金漆层用棉布包热沙子加热、回软、用油满回贴加固。

(5) 佛像背光加固，依据历史照片、资料补齐莲花、龙角、花瓣，表面作地仗贴金。其余细小裂纹不动，清除表面尘土。反面把残破处修补齐。

(6) 须弥座清除表面尘土后加固，依据历史照片、资料补齐所缺装饰物、支撑柱。用羊毛刷清除表面浮土，彩地进行表面加固。

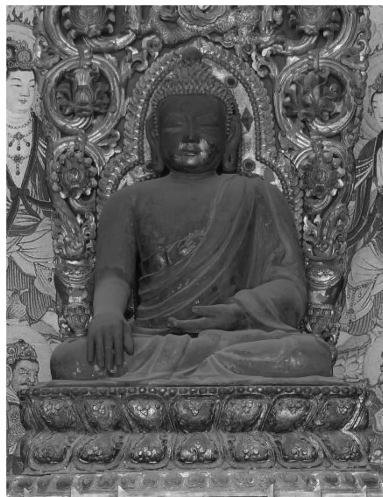
图 6 三世佛 1 号修复后

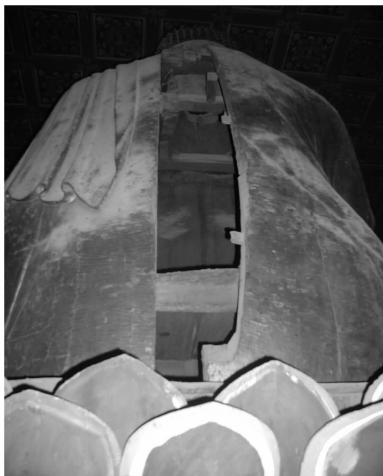
(1) 佛像后背缺板一块（宽 0.32m、高 2.1m、厚 0.15m）。佛像装脏已空。佛像正面有木板拼接的通缝，8~12 道（长度 0.8~1.5m）。佛像发髻少量缺失。

图 7 如来佛背后修复前

(2) 表面按原工艺做法恢复随旧。背板补齐作地仗。裂缝处用气泵吹出尘土，用油灰把裂缝填实，防止裂缝继续开裂。缝口翘皮、空鼓地仗回贴加固，裂缝补好地仗、随旧。

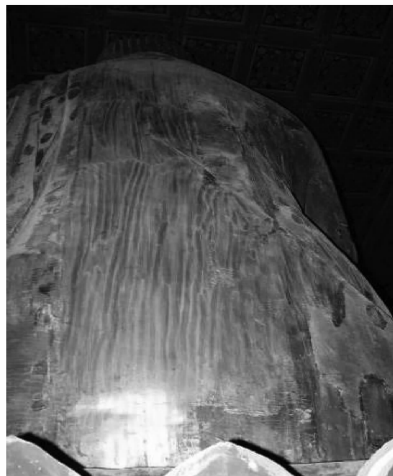
图 8 如来佛背后修复后
