洛阳山陕会馆戏楼木构件的保护

马菁毓 杜 安

摘要：本文阐述了中意文物保护修复班对山陕会馆戏楼部分木构件的保护修复处理方法，也提出了对保护修复古代建筑木构件尤其是表面处理中遇到的一些问题和想法。

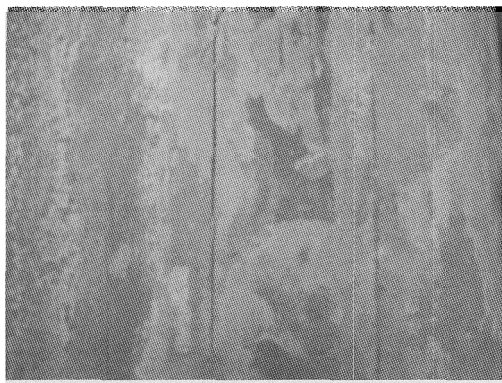
图2 表面沉积、褪色

清除掉木构件表面层上污染物，如灰尘、鸟粪、油污等。再现木构件原来的面貌，为下部加固工作做好准备。使用工具有手术刀、不同形状和硬度的刷子、海绵、棉签等，使用试剂包括：水、无水乙醇、丙酮、3A、表面活性剂、二甲基亚砷等。

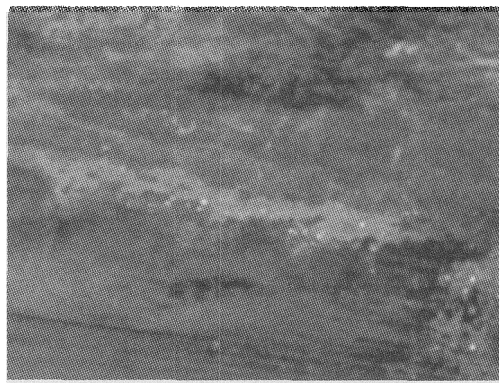
图3 表面沉积、褪色

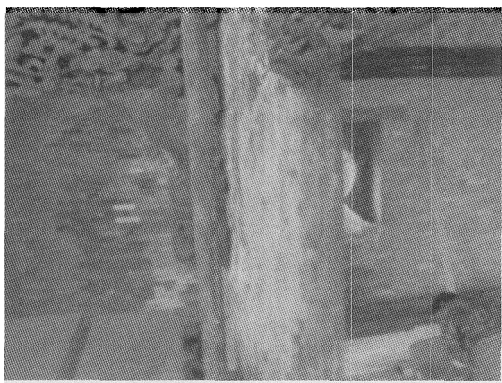
图4 表面褪色、剥落图

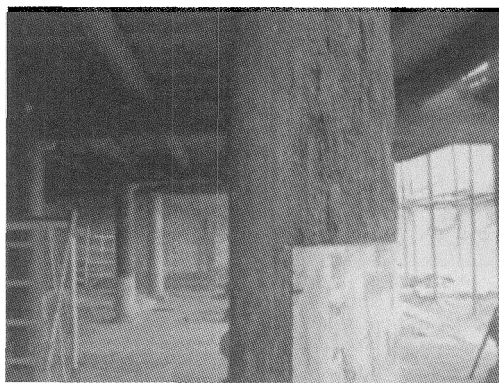
图5 表面褪色、糟朽

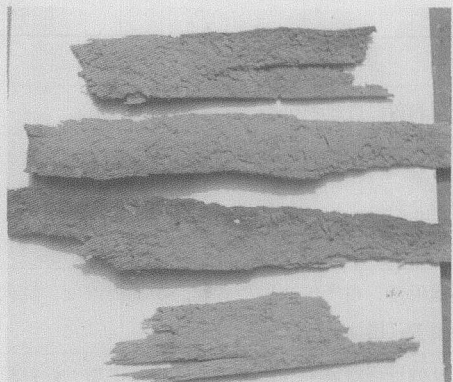
图6 木构件的腐蚀样品

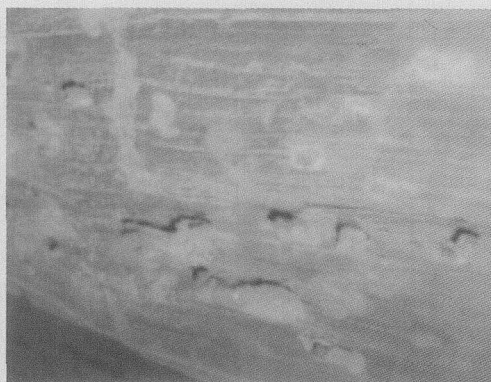
图7 戏楼底部西第一根梁虫蛀痕迹

处理方法为使用刷子连续涂抹多次药品，进行喷涂，向蛀虫的蛀洞中注射药品或利用空气压力将蛀洞密封后加压注入。

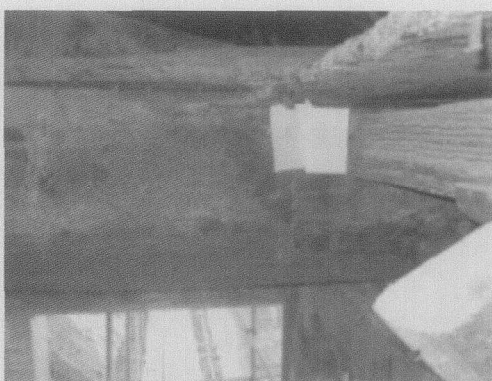
图8 戏楼内梁上黏附的报纸, 木材炭化

加固剂要具备下列条件：①耐久性，不改变木材的外观；②被加固木材的物理特性不能被改变，尺寸稳定；③加固后不影响木材黏结和表面保护处理；④材料具有可逆性。不随着时间的延长在多孔性的木材内部引入新的有害物质。经过试验，本次对糟朽的木构件采用环氧树脂处理，对炭化部分的木构件采用硅酸盐加固处理。

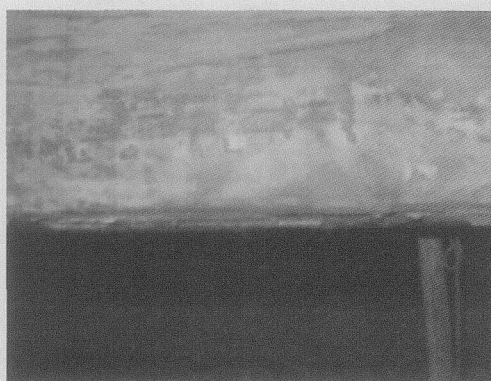
图9 戏楼内梁褪色痕迹

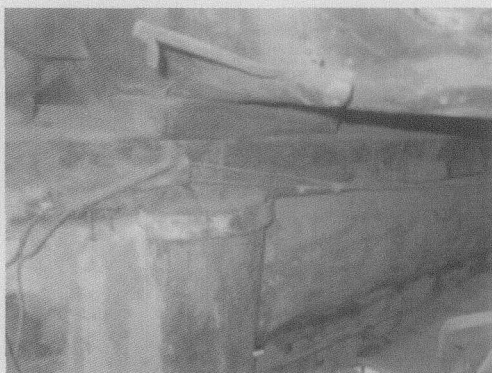
图10 戏楼改建残留灰泥及电线、铁件

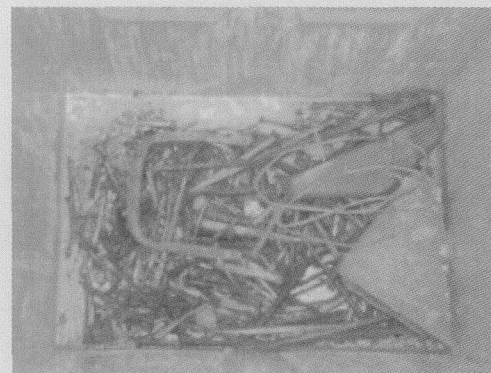
图11 戏楼木构件上拔取的铁钉等附着物

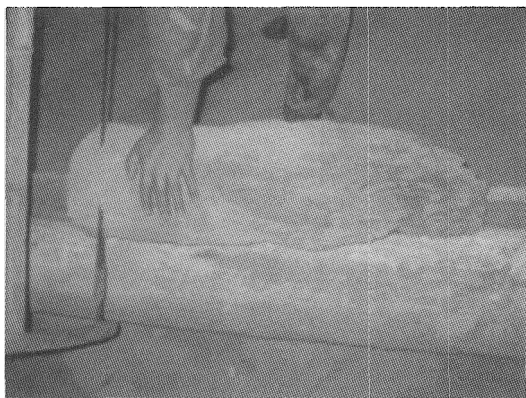
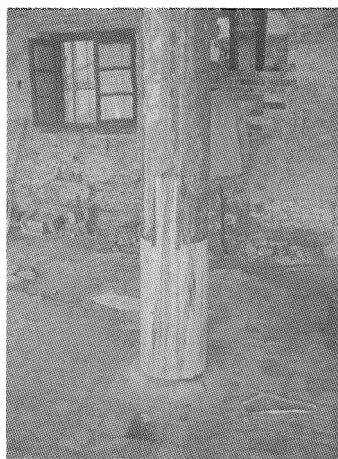
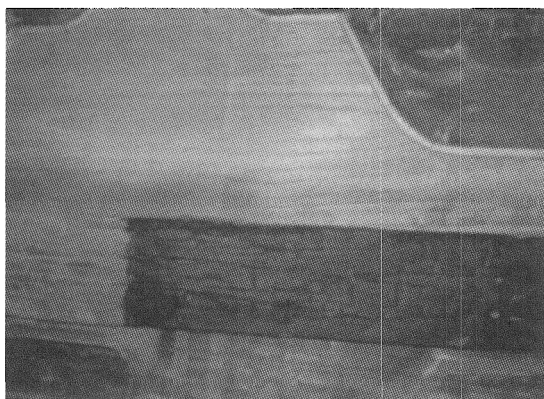
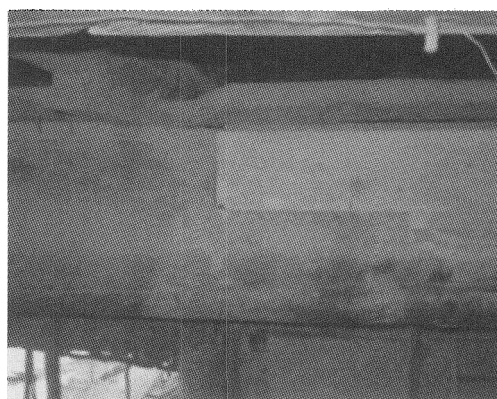
图 12 梁的加固替换

图 13 柱的加固替换

图 14 雀替的加固替换

图 15 横梁的加固替换

物理加固：戏楼木柱糟朽长度超过 1/3、宽度超过 1/4 的用同种木料整体更换或用一段新木料来接续（图 12 ~ 图 15）。少于以上标准的进行化学加固处理。这种做法重新赋予木构件承重能力，最大限度地保持了原貌。

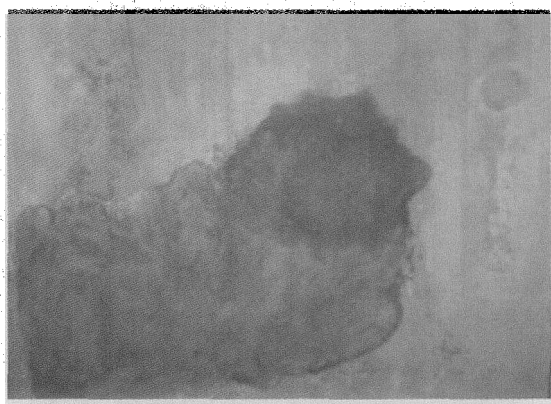
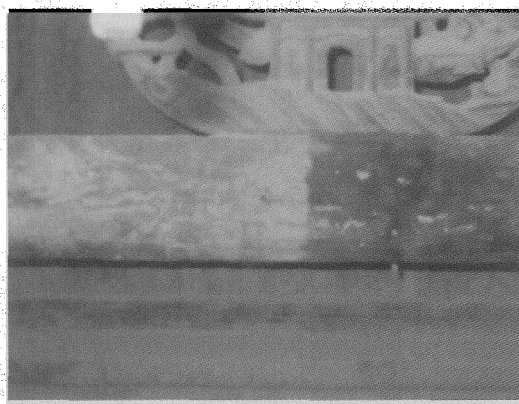
图 16 清洗表面沉积

图 17 清洗表面沉积

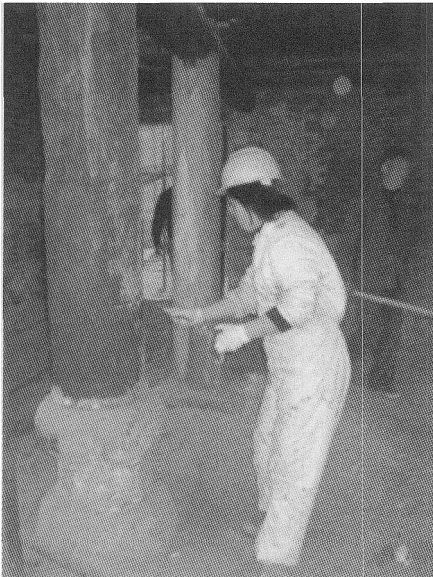
图 18 涂刷木柱颜料

隔扇表面层基本完整，采用的是第一种方法，没有另行油漆，只是涂防虫剂和保护层。新做隔扇涂的是相似颜色。红漆柱子去年按照传统维修方法进行了维修，重新涂了一层油漆，这种修复与文物的价值相关性不大，鉴于整体效果的考虑，给予清除。然后对全部新柱子用相似颜色涂刷，对表面脱色的柱子进行局部补色，有油漆的地方，保持原状不再加颜色（图 18）。天花板采用的是单

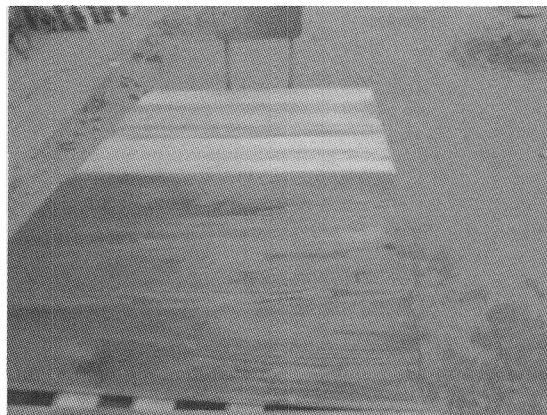
图 19 涂刷适合的戏楼二层天花板颜色

色涂饰，为了突出梁架上的彩绘，使天花板最大限度地不引人注目，采用了中性冷色调（图 19）。二楼地板是戏楼的舞台，因为要进行整个戏楼的功能性恢复，希望以后还能作为舞台使用，全部换成新木板，涂刷颜色并做保护层。木雕和木构件彩绘全没有进行颜色补全。而对于舞台的栏杆和一层的门，因为无法确定原来的颜色，只涂了一层淡淡的色彩，保持整体协调。

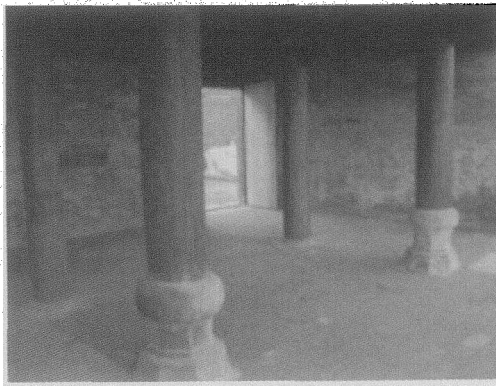
图 20 红漆木柱保护修复后效果

天然漆特有的黑亮色泽以及加入氧化铁红调制的朱红色漆器，色调庄重，美观大方，为中国人普遍所喜爱。一般在修缮或维修时，传统做法是重新再油漆一遍，再现当时的面貌。这种方法的缺点是覆盖了原来的历史痕迹，又由于局部面貌过新，破坏了文物古朴沧桑的整体协调性。在这次修复工作中，如对木柱的处理，对后来添加的痕迹给予清除，然后全部新柱子用相似颜料涂刷，对表面脱色的柱子进行局部补色，有油漆的地方，保持原状不再加颜色。这样处理的效果远看整个戏楼浑然一体，而又不光彩照人，最大限度保持了历史的真实性（图 20）。

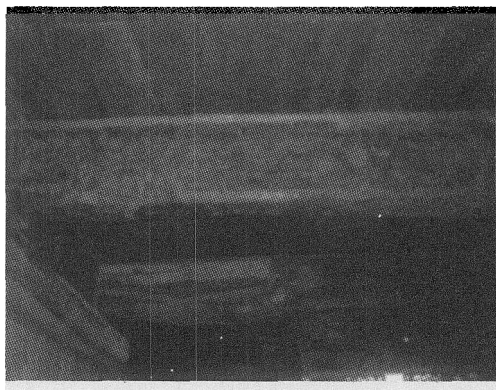
图21 戏楼天花板保护修复后效果

这是整个戏楼木构件最有特点的保护修复处理手法,天花板也没有恢复原来的彩画,而是采用了涂饰中性冷色调处理(图21)。当时有人提议为突出原有彩画,真正体现修旧如旧的观念,只对表面涂刷熟桐油而不做任何涂饰。这种处理手法在目前被较多采用,山陕会馆大殿的门窗等在前次的处理时就是采用的这种方法。但考虑到天花下边梁架上的彩绘是整个戏楼最珍贵而有特点的地方,采用这种方法能降低天花板视觉色彩的手法,使人们的视线能集中到珍贵的梁架彩画上。
