仙佛寺摩岩造像保护 工程勘察报告

吴 晓

二、现状勘察报告

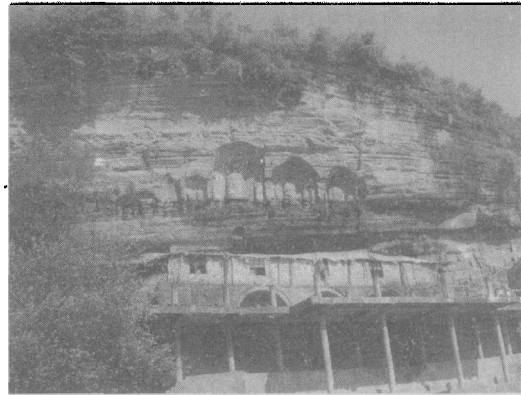
仙佛寺窟檐的最初考虑是设计全木结构的窟檐建筑。后经实地考察及更多的思考研究, 更重要的是考虑既能达到对摩崖造像的有效保护又能使窟檐发挥更多的作用, 如管理、研究、观赏等功用。另外还有一个问题是, 十年前, 来凤县民委准备投资修建一个钢筋混凝土的现代窟檐, 后因各种原因而停建, 但基础工程已经实施, 已留下了面积约 200 平方米的钢筋混凝土平台及半截钢筋混凝土圆柱。如果用全木结构窟檐, 以上的问题将不能圆满解决。

摩崖造像及钢筋混凝土平台

因此, 我们决定采取钢筋混凝土与木结构相结合的形式, 即主体构架为钢筋混凝土等现代材料, 屋面及装修则用传统材料, 如木椽条、小青瓦、格扇门窗、栏杆等。但是所有建筑的最后效果, 应是具有地方风格的土家族传统建筑, 且要具有精致的工艺。当然钢筋混凝土框架势必给未来该建筑的文物属性带来困难或疑问, 但就现时的实际情况来说, 这无疑是可取的。

该窟檐建筑是在原钢筋混凝土平台及其柱网布局的基础上进行设计的。主要柱网布局、开间尺寸均参照十年前所做的仙佛寺主楼的设计数据。

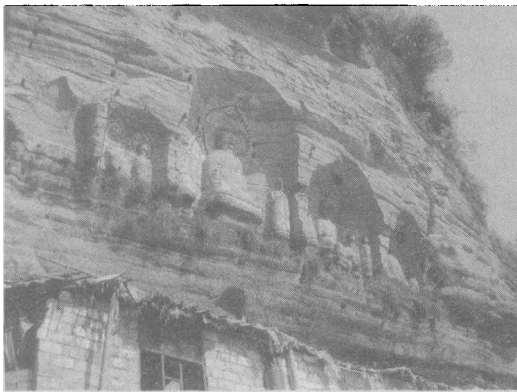
现场勘察，我们也发现佛像表面风化严重，大佛龕造像面部表情模糊难辨，局部有破损，底部长满杂草；小佛龕基本上已看不清，佛像长年暴露于风吹日晒雨淋之下，有继续风化侵蚀的趋势。我们找到了“文革”前仙佛寺的照片，也访问了五、六十年代

摩崖造像

在目前尚无更稳妥的办法保护摩崖造像本体时，我们认为，恢复窟檐是最好的办法，并使其具有保护、观瞻和日常维护之功用。为此，我们就恢复仙佛寺窟檐的设想专此报告湖北省文物局，省局也认同我们的意见。
