# 打虎亭汉墓壁画表面生石膏的成因研究<sup>\*</sup>

**摘要** 打虎亭汉墓是全国最大的汉墓之一, 其中保存有内容丰富、色彩绚丽的汉代壁画。经调查发现, 打虎亭汉墓由石材和青砖砌筑而成, 青砖表面涂刷石灰作为壁画地仗, 而后在其上作画。经过现场和实验室分析发现, 部分壁画表面存在白色结晶物质, 其成分为生石膏, 其他位置地仗成分均为碳酸钙。针对该现象, 对墓室地面土进行了可溶盐分析, 发现靠近生石膏生成区域的土样钙离子和硫酸根离子含量很高, 并且发现该区域存在通风口与墓室外相连。得出生石膏的成因是大气污染物中的硫氧化物, 硫氧化物与空气中的水蒸气反应生成硫酸, 进而与墓室壁画地仗中碳酸钙反应形成了生石膏。本研究阐明了打虎亭汉墓壁画表面生石膏的形成机理, 为墓葬环境调控和壁画保护修复提供了重要的科学指导。

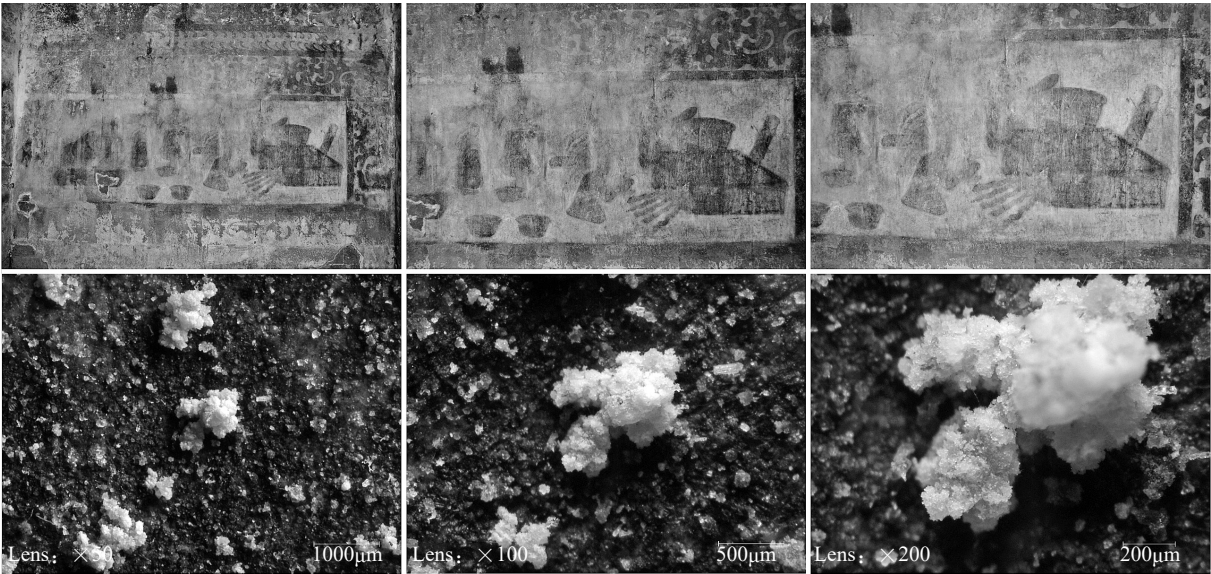
现场通过观察和摄影发现东耳室东壁壁画表面存在白色结晶物质局部分散,经过原位显微放大

观察后可见壁画表面结晶颗粒较为明显，局部已生长成较大白色晶体（图1）。

图1 东耳室东壁壁画表面白色晶体照片  
（上方为宏观照片，下方为显微照片）

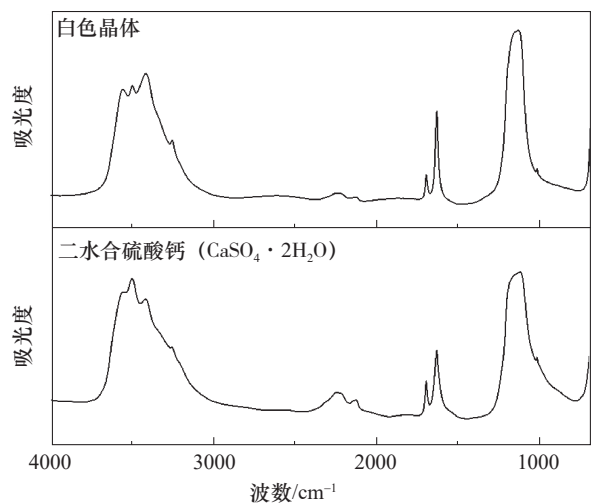
然后，对壁画表面白色晶体进行了化学成分和物相分析。如图4所示，通过FTIR测试了壁画表面白色晶体的红外光谱，与二水合硫酸钙（ $\text{CaSO}_4 \cdot 2\text{H}_2\text{O}$ ）的标准红外光谱非常吻合，得出白色晶

体化学成分为二水合硫酸钙。如图5所示，通过XRD测试了壁画表面白色晶体X射线衍射图谱，与生石膏标准衍射卡片（PDF#99-0058）高度一致，得出白色晶体物相为生石膏，与红外光谱分析结果一致。

图4 壁画表面白色晶体和二水合硫酸钙的FTIR图谱

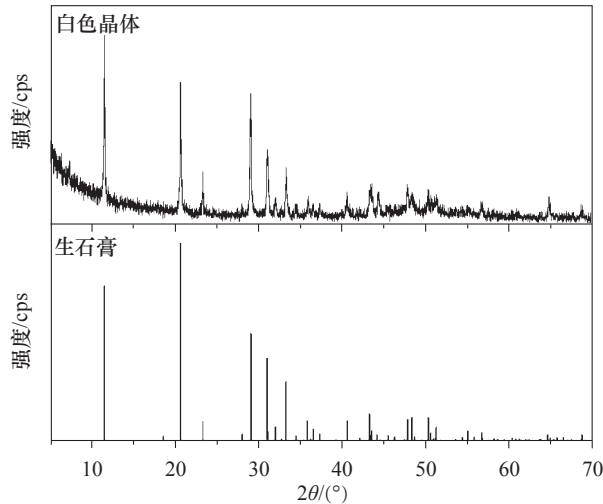
图5 壁画表面白色晶体和生石膏的XRD图谱

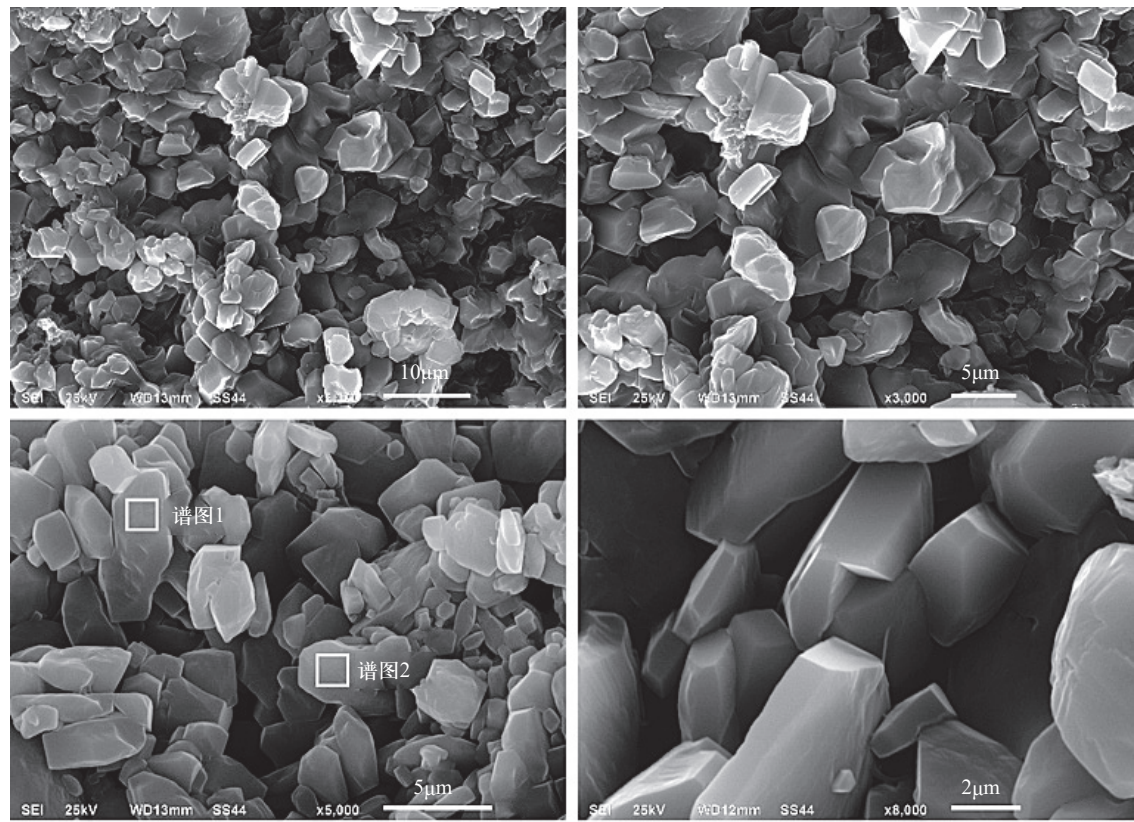
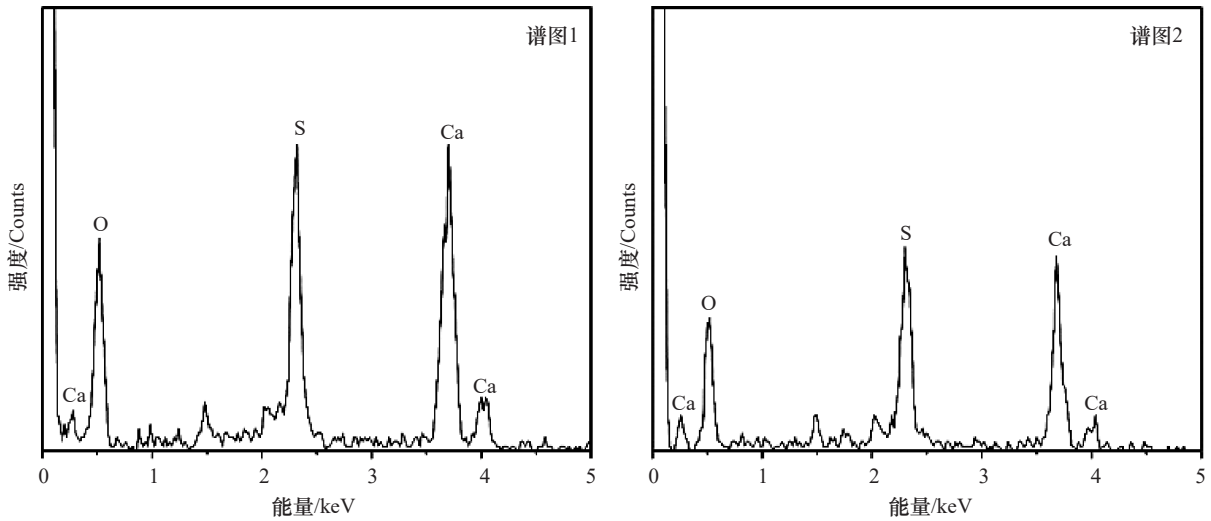
如图6所示，使用SEM对白色晶体微观形貌进行了分析，通过SEM图像可以观察到生石膏已经生长成为较为明显的块状晶体，颗粒尺寸为3~5μm，通过SEM-EDS进行能谱分析发现，块状晶体

图6 壁画表面白色晶体的SEM图像及能谱

的主要元素为钙（Ca）、硫（S）、氧（O），与FTIR和XRD分析结果高度一致。

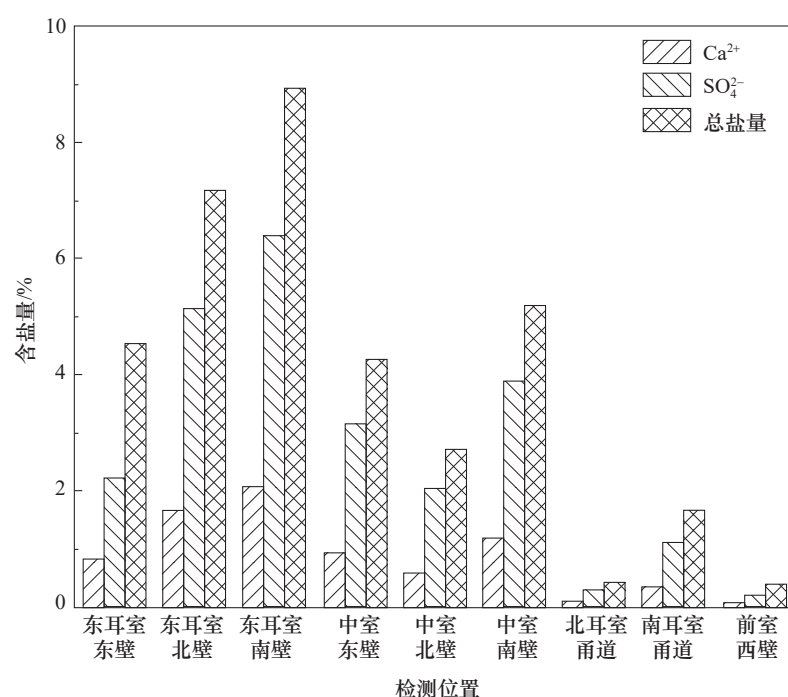
墓室地面土含盐量如表2所示，东耳室东壁、北壁、南壁下方地面土中总盐量分别为4.52%、7.20%、8.93%，中室东壁、北壁、南壁下方地面土中总盐量分别为4.27%、2.71%、5.19%，北耳室甬道、南耳室甬道、前室西壁下方地面土中总盐量分别为0.42%、1.66%、0.38%。从分析结果可以看出，东耳室地面土可溶盐含量最高，中室地面土可溶盐含量较高，其他区域地面土可溶盐含量较低，其中可溶盐种类以 $\text{Ca}^{2+}$ 和 $\text{SO}_4^{2-}$ 为主，其他可溶盐离子含量很低。东耳室多处地面土含盐量均比

图7 墓室不同区域地面土含盐量柱状图

其他区域地面土可溶盐含量高,其中东耳室南壁下方地面土含盐量高达8.93%,是本次检测的含盐量最高值,其中 $\text{Ca}^{2+}$ 含量高达2.03%, $\text{SO}_4^{2-}$ 含量高达5.99%。研究中对里层土中可溶盐含量也进行了离子色谱分析,结果显示里层土 $\text{Ca}^{2+}$ 和 $\text{SO}_4^{2-}$ 含量均较低,由此推测 $\text{SO}_4^{2-}$ 可能来自壁画表面的空气或水,壁画表面生石膏是从外部开始生成的,随壁画表层粉化脱落从而提高了地面土中 $\text{Ca}^{2+}$ 和 $\text{SO}_4^{2-}$ 含量。

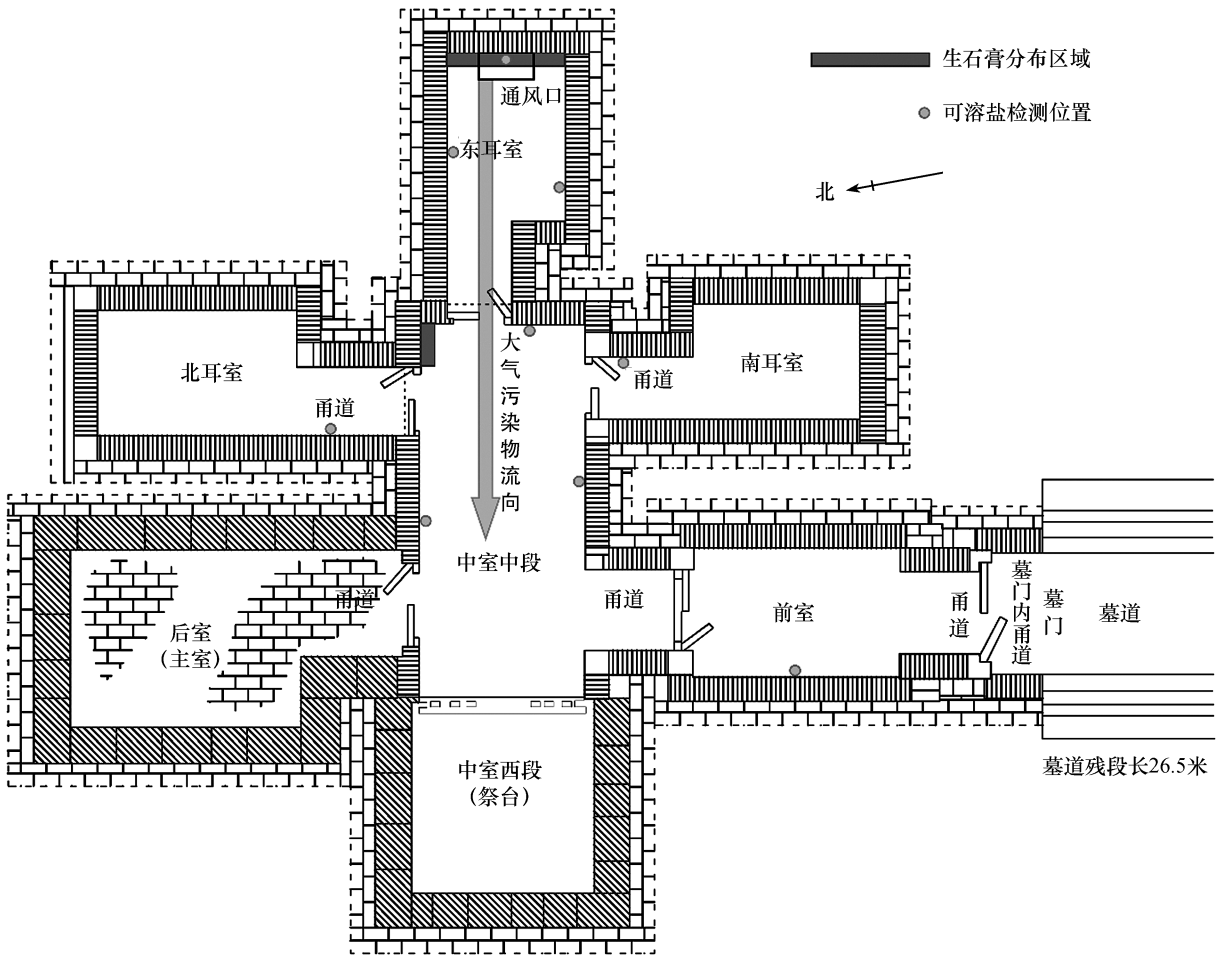
经现场调查,东耳室东壁上方有墓室通风口一处,推测东耳室东壁表面形成生石膏结晶及东耳室地面土含盐量高和该通风口关系较大。打虎亭汉墓所处位置为河南省新密市,该地区煤矿资源丰富<sup>[5]</sup>,燃煤是河南省主要能源结构<sup>[6]</sup>,煤炭消耗是大气污染物中二氧化硫浓度增高的主要因素<sup>[7]</sup>。二氧化硫( $\text{SO}_2$ )可以与空气中的氧气( $\text{O}_2$ )反应生成三氧化硫( $\text{SO}_3$ ),如果有水蒸气( $\text{H}_2\text{O}$ )存在,则形成硫酸( $\text{H}_2\text{SO}_4$ )气溶胶<sup>[8]</sup>。郑州市降水酸性呈现逐年增强趋势,主要发生在秋、冬两个季节<sup>[9]</sup>。冬季外界环境温度低于墓室温度,造成了气体流动,大气污染物通过东耳室东壁上方通风口进入墓室,与墓室壁画石灰地仗( $\text{CaCO}_3$ )反应生成了生石膏( $\text{CaSO}_4 \cdot 2\text{H}_2\text{O}$ )。该结论与地面土可溶盐中主要阳离子和阴离子分别是 $\text{Ca}^{2+}$ 和 $\text{SO}_4^{2-}$ 高度一致,说明大气污染中的硫氧化物是导致生石膏形成的原因,以上过程可用下列反应方程式描述<sup>[10]</sup>:

如图8所示,生石膏仅分布于东耳室东壁和中室北壁东侧下方壁画表面,墓室其他位置壁画表面均为碳酸钙,并未发现生石膏,说明大气中的硫氧化物可能跟随气流从东耳室东壁上方通风口进入,与东耳室东壁石灰地仗发生反应生成了生石膏。由于硫氧化物密度大于空气,会沉积于东耳室底部,与地面附近碳酸钙发生反应,从而使地面土 $\text{Ca}^{2+}$ 和 $\text{SO}_4^{2-}$ 含量增高。而后硫氧化物跟随气流从

图8 生石膏分布区域、可溶盐检测位置及大气污染物流向示意图

东耳室门下方流出，与中室北壁东侧下方靠近东耳室门处壁画表面碳酸钙反应生成生石膏，同时造成中室地面土中 $\text{Ca}^{2+}$ 和 $\text{SO}_4^{2-}$ 含量增高，而墓室其他位置则受到影响较小。
