# 上饶花大门古建筑的病害和保护措施研究

**摘要** 上饶花大门是极具江西本地特色的文物, 从清末到抗战时期见证了历史, 由于年久失修, 存在倒塌的危险。现进行细致的结构勘察以及详细的修缮方案设计, 从而保护文物, 给子孙后代留下珍贵的遗产。

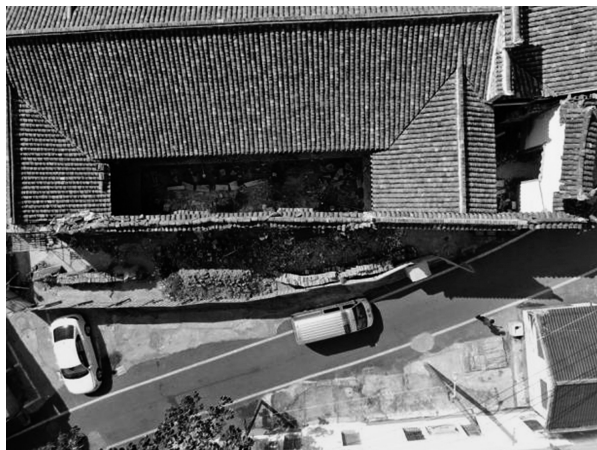
图4 杨时乔故居的航拍图像

为了了解建筑的整体和局部情况，使用无人机进行了航拍。通过航拍发现花大门的顶部瓦顶破损错位严重；墙体出现向内倾斜，见图4~图6。

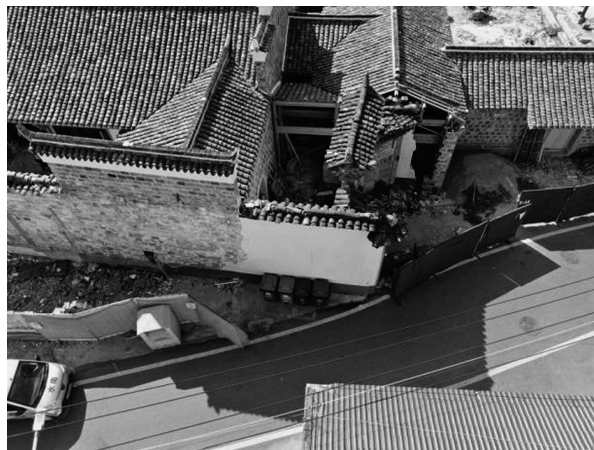
图5 花大门的航拍图像

花大门的顶部砖做的檐子错位破损严重，东墙的墙顶也破损严重，需要进行复原；建筑的石刻和砖雕部分病害非常严重，需要进行修复保护。

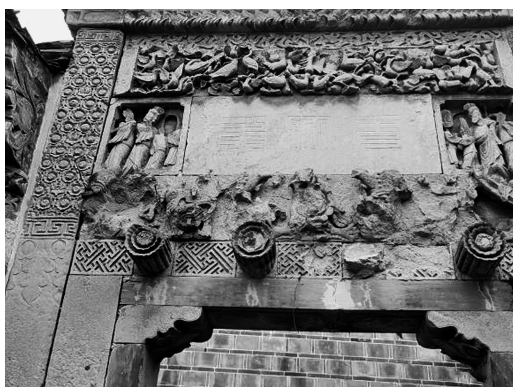
通过调查发现花大门的门框出现了开裂，门框上的石条断裂，另外从背面看可见右侧有竖向的裂缝，见图10~图12。

图10 门框正面（可见开裂）

开裂构件的黏接：花大门门框的条石出现断裂变形，对结构安全造成影响。

为了稳定开裂的门框石条，可以采取支顶的措施，也可以使用外加钢板的措施。但是都影响外观。

根据目前给国内外的技术进展，计划采用碳纤维配合钢板进行保护处理。

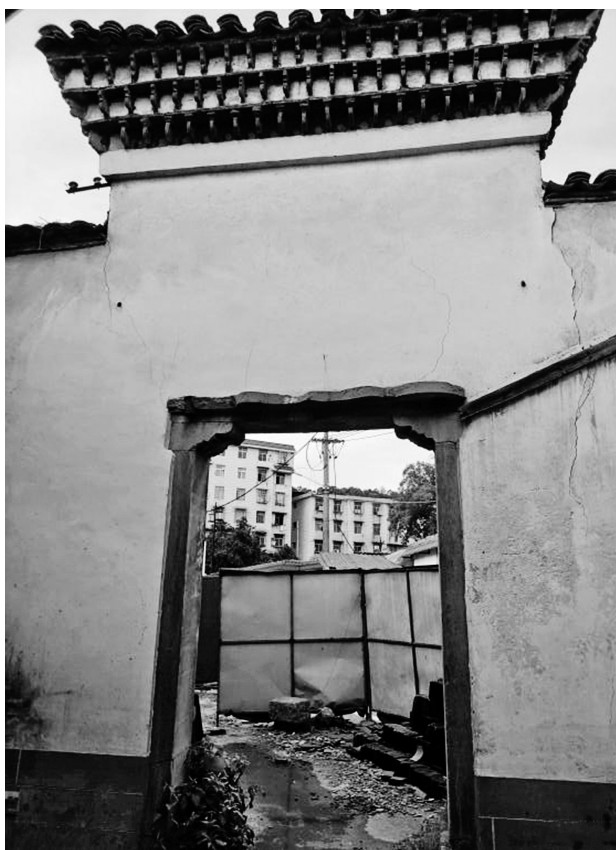
图12 花大门背面（可见右侧竖裂缝）

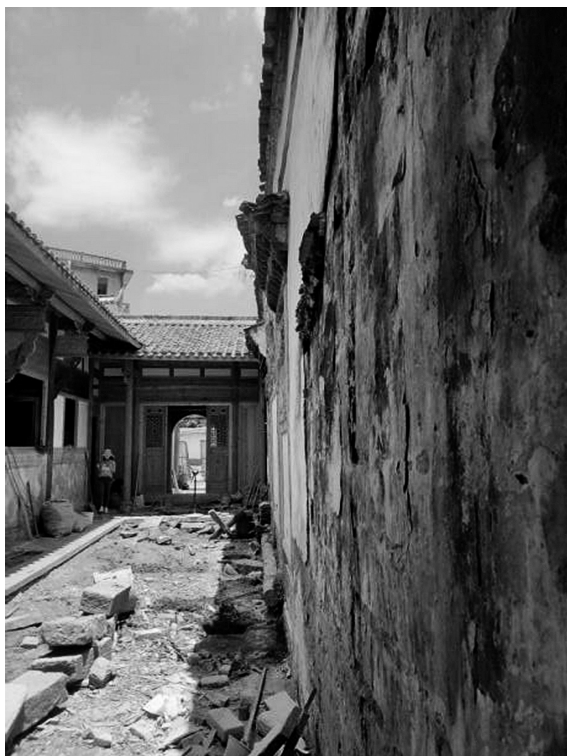
图13 东墙内侧

带石刻构件的东墙由于本身较高（接近7m）且年久失修，出现向内倾斜的情况，见图13、图14。

加强东墙结构的具体做法是（图19）：

埋设混凝土基础：在照壁墙体墙内侧距离左右外侧石柱 2m向外的位置，在墙外和墙内分别开挖 8 个深槽，埋设混凝土桩基。

埋设金属构件：在混凝土桩基中安装方形的钢柱8根（边长10），直达墙体完整处（不完整的区域预先拆除，约在挑檐的上部），后期修复。

设置内埋横梁：墙体顶部设置钢板一条（宽度与墙体一致）与墙体连接（外设折边紧扣墙体），并与两边的6根钢柱连接。

铆接墙体：将竖直的钢柱通过金属件与墙体或者石柱连接。

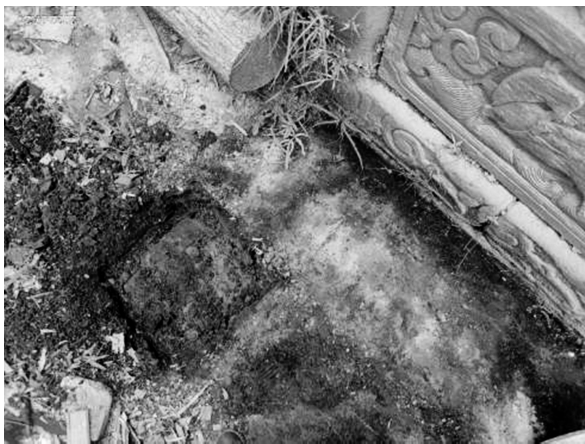
图15 照壁附近的地面开挖

照壁部分内侧的地面较低且是泥土的，降雨的时候容易积攒雨水，因此接近地面部分的石材有风化严重的情况，特别是红砂岩的条石。建筑外部的条石破碎风化更严重。对此区域进行了简单的开挖，可见墙体内部有红色条石，此处条石应该是地基，但是也可能是铺地的条石，见图15。

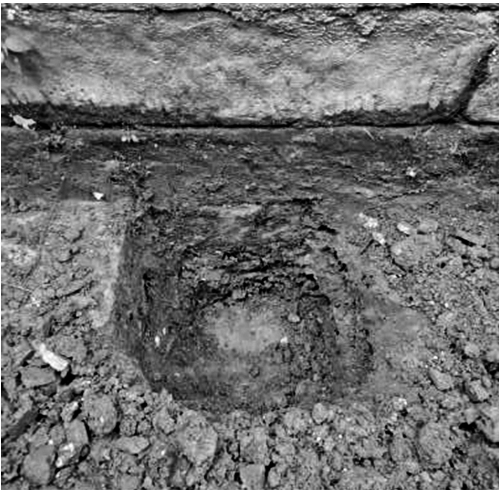
图16 南墙外侧下部的红色条石基础

通过对南墙墙基的开挖调查，发现杨时乔府第的建筑，都是使用红砂岩条石做墙的，靠近地面部分，建筑的基础在目前地面1m以下。墙基使用长1m的条石横着铺设，厚底约1m。这是开挖南部墙基找到的建筑基础的红色条石。见图16。

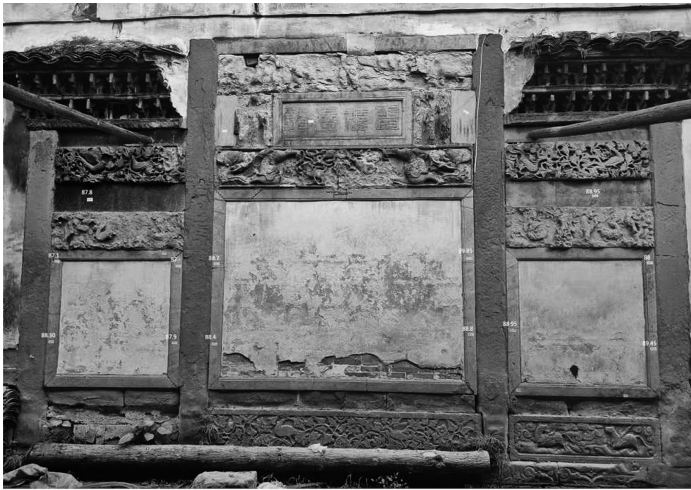
图17 东墙倾斜度测量点位置图

使用倾斜测量仪对墙体的倾斜程度进行了测量，结果见图17和表1。

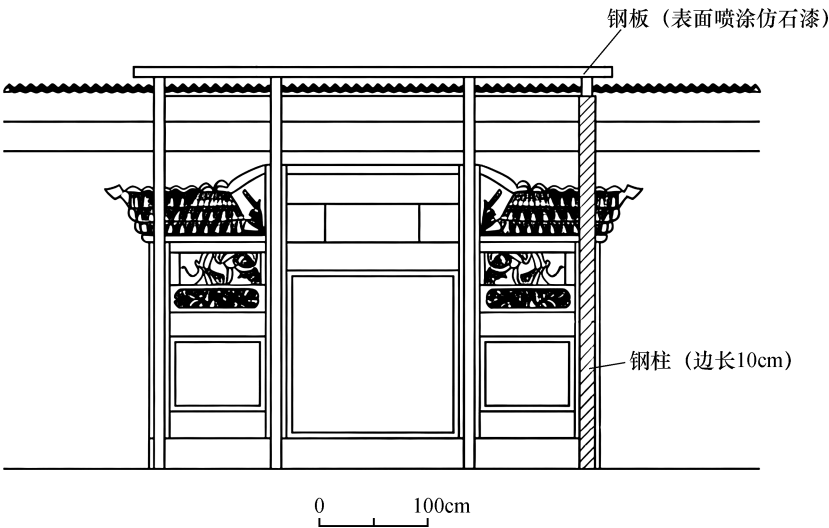
图18 花大门结构加强设计示意图

虽然进行了碳纤维加强，但是考虑到墙体很高且东墙倾斜，需要进行机械加强。对于花大门建筑的加强，设计采用添加金属构件的措施进行，以增加结构强度。

对不稳定的门楼结构及其附近的墙体的处理，设计采用添加金属构件的措施进行加强，增加结构强度（图18）。具体做法是：

埋设混凝土基础：在花大门门楼墙体内测的边缘处，开挖深槽，埋设混凝土桩基。

埋设金属构件：在混凝土桩基中安装方形的钢柱，直达墙体顶部。

设置横梁：从最高处到墙体门框的位置，分别架设3根横的金属梁，与两边的钢柱连接。

铆接墙体：在横梁的位置先进行开槽清理去掉石灰层，使用金属构件将横梁和墙体连接。

为了协调外观，可以将钢结构进行涂白处理，形成与墙体一致的外观。
