# 甘肃瓜州东千佛洞第5、7窟主室顶部历史 保护加固调查

**摘要** 瓜州东千佛洞石窟是敦煌石窟群的重要组成部分, 第5窟、7窟在20世纪90年代因窟顶坍塌严重, 采取支顶加固方式确保洞窟的整体稳定, 时隔20年东千佛洞第5窟、7窟壁画塑像出现各类病害, 历经4年洞窟的壁画塑像得到了全面保护。立足今天石窟观赏性和展示利用需求, 本文系统梳理了第5窟、7窟支顶结构的设计方案、实施及效果, 并将相关内容整理完善, 提出了替代结构的设计思路, 为未来采用合理的结构体系对其进行替代提供依据, 对东千佛洞保护利用具有重要的借鉴意义。

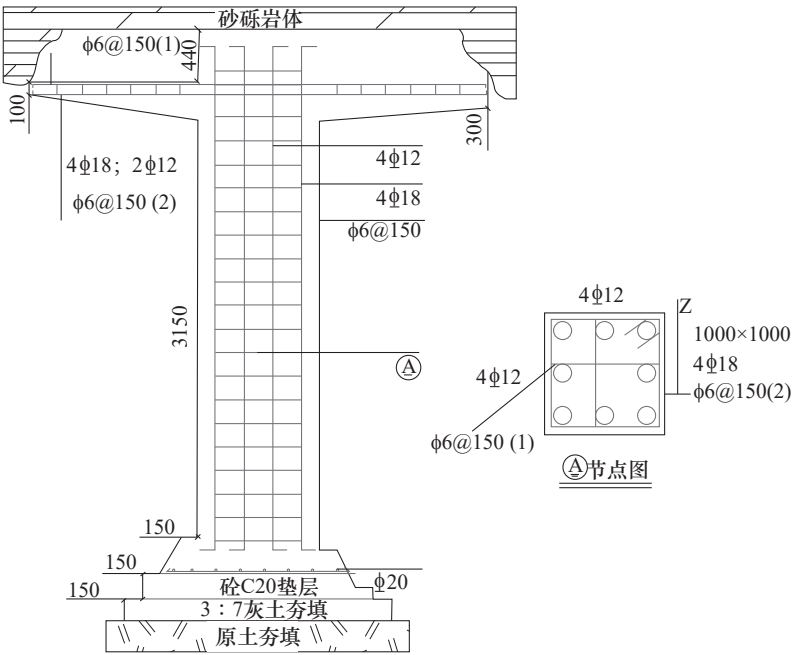
图1 支撑立柱及梁体结构图  
(本图标注尺寸单位均以mm计)

本次加固发生于1993年7月，由于东千佛洞崖体结构较疏松且又受湿度影响，主室窟顶崖体有塌毁危险，本次加固旨在能够长期完整地保存洞窟形制及窟内遗存。

在主室中心设一立柱，且依据顶部形制所保留四披仿木梁痕迹的走向，在所设立柱上加梁对顶部进行支撑。此立柱主体边长为1m，通高为4.2m（图1）。

在距中心佛台0.25m，距南壁2.38m，距北壁2.38m，距东壁2.4m的中心位置，以面积为1m<sup>2</sup>的正方形范围内下挖0.3m为基础；于下挖处四角各立一根B18螺纹钢，并于下挖处四边中点部位各立一根B12钢筋，螺纹钢和钢筋均通向窟顶；使用Φ6钢筋制作成边长为0.95m的正方形箍筋结构，共计制作21个；从底部开始每间隔0.15m，将制作的21个正方形箍筋体固定在通向顶部的8根螺纹钢和钢筋上；完成后对基础使用水泥砂浆进行灌筑，水泥砂浆配合比为，水泥：砂：水=1：1：（0.38~0.4），水泥为425号普通硅酸盐水泥。

对通向顶部的8根螺纹钢和钢筋支模并进行固定，此过程耗时较长，因为要详细检查各受力点，防止灌注过程中跑模对本体造成的污染；确保万无一失后，开始灌注水泥砂浆形成支撑柱体部分，灌注过程中要保证灌注浆液的密实度（当时东千佛洞未通电，水泥砂浆振动设备无法使用，只能使用手工分段进行柱体浇筑）；水泥砂浆灌注至3.15m处时停止，准备四披加梁托撑的工作。

四披加梁托撑工作是至关重要的一环，各梁与支撑柱体衔接，可以有效分散托撑顶部压力，保证加固效果。各披间加梁的制作方法为：按照窟顶形制的四披仿木梁走向，以支撑柱体3.08m以上未浇筑水泥砂浆的钢筋柱体为基础，在每披下方使用B18螺纹钢及B12钢筋做与各披等长（尺寸基本为长1.4m、宽0.3m左右）的梁骨架；梁骨架由上方每披各4根B18螺纹钢、下方每披各2根B12钢筋及6根2m的螺纹钢为主体固定于支撑柱体3.08m以上未浇筑水泥砂浆的钢筋柱体上，并使用围筋再次固定梁骨架主体使其更具稳固性，围筋由Φ6钢筋制作成0.3m×0.2m的长方形结构，共计制作24个；将制作的24个围筋固定在四个梁骨架上，以每披梁骨架配6个围筋且间隔0.15m的结构布设；对梁骨架支模固定后使用水泥砂浆进行灌注。

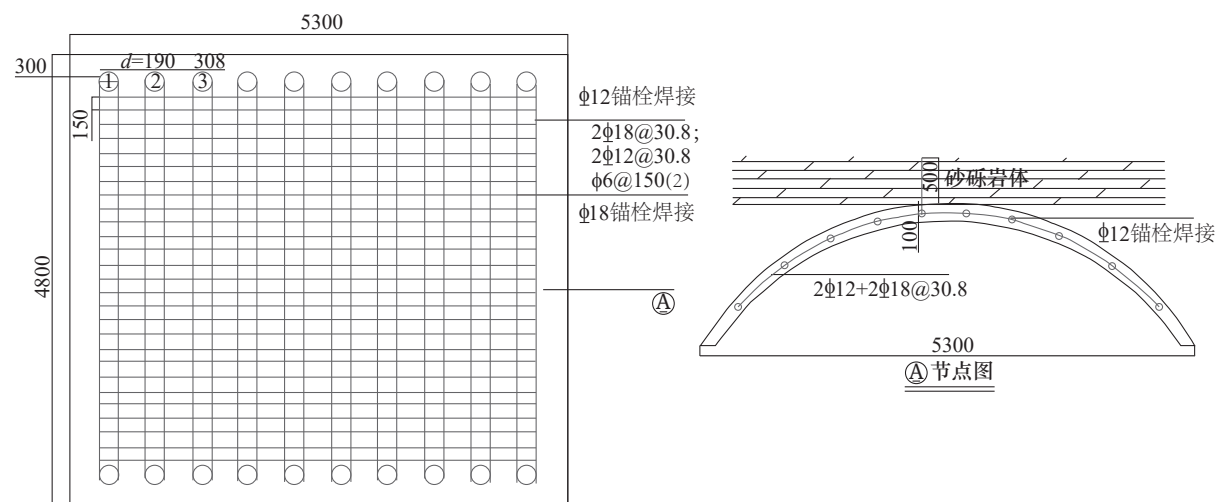
图2 钢筋骨架结构

受湿度影响，第7窟与第5窟一样的疏松质崖体常有塌落现象（1992年窟顶崖体就发生大面积掉落），窟顶西侧靠窟门部位塌毁尤为严重，于1993年7月开始对其进行加固。主室顶部已无壁画保留，由窟顶东壁两角保存开凿的孔洞来看，推测开窟时佛龕应设有木结构。与第5窟加固目的一样，本次加固旨在长期完整地保存洞窟形制及窟内遗存。

依据顶部形制所保留痕迹的走向制作钢筋骨架，完成后支模并使用水泥砂浆进行填筑（图2）。

[ 本图标注尺寸单位均以mm计；编号1、3……的锚固点由长麻缠绕的2根 $\Phi 12$ 组合而成植入，  
编号2……的锚固点由长麻缠绕的2根 $\Phi 18$ 组合而成植入 ]

在南、北壁与顶部交接处开设深为0.5m的锚孔各10个，两壁第一个和最后一个锚孔距东、西壁0.3m，且各锚孔间距0.31m左右；按窟顶形制走向在锚孔内植入钢筋作为主筋，两壁东起第1、3、5、7、9锚孔内植入B12钢筋，第2、4、6、8、10锚孔内植入B18螺纹钢，每个锚孔内均植入两根钢筋和螺纹钢且用长麻缠绕后，使用水泥砂浆进行加固；保养至主筋植入部位稳固后，使用 $\Phi 6$ 钢筋在主筋上部焊接围筋，围筋共计27根为东西走向，每根间隔0.15m。

从北壁东侧起，以长为2m的木板且两块为一组固定后使用水泥砂浆进行填筑，到窟顶中心位置后停止；使用同样的方法以3.2m长的木板使用水泥砂浆进行填筑，直至窟顶中心位置；两处至中心位置准备封闭时出现困难，经反复商榷后决定将木板截成0.3m，以使两处在中心位置更好地结合，完成后使用水泥砂浆自东向西进行填筑，直至两处完全结合。

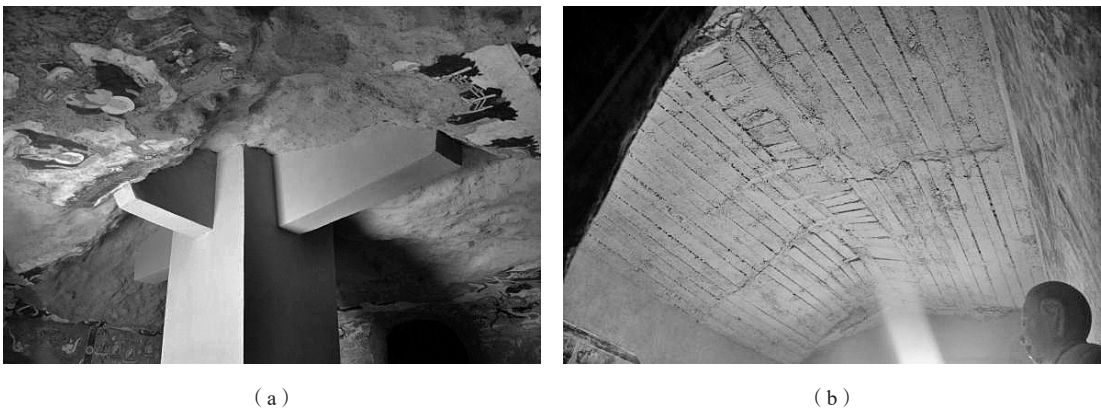
图3 20世纪90年代加固后保存现状  
(a) 第5窟主室顶部现状；(b) 第7窟主室顶部现状

第5窟、7窟主室：各壁面壁画大部分区域经过加固，已加固地仗层强度过大且表面协调处理工艺不成熟，导致加固表面和壁画边缘部位有明显炫光，局部开裂严重；第5窟顶部麻泥加固表面未进行协调处理，第7窟顶部水泥加固表面未进行协调处理。

本次保护工作是2017年开始的一次全面性保护工作，但由于本文针对洞窟顶部，旨在能够更好地保存第5窟顶部壁画的同时对加固部位进行协调处理，并对7窟顶部水泥加固层进行协调处理，使整窟观感统一，因此梳理并未将壁画塑像本体的保护工作列入其中。第5窟顶部和第7窟顶部经过20世纪90年代设计加固后，两窟窟顶稳定性均得到基本保证，趋于稳定，但观感协调性尚不佳（图3）。

对5窟顶部麻泥加固表面进行拉毛处理，完成后使用当前成熟的地仗层脱落加固工艺加固；对第7窟顶部水泥加固表面开设锚孔并拉设长麻，完成后使用壁画地仗层脱落加固材料及工艺进行协调处理。

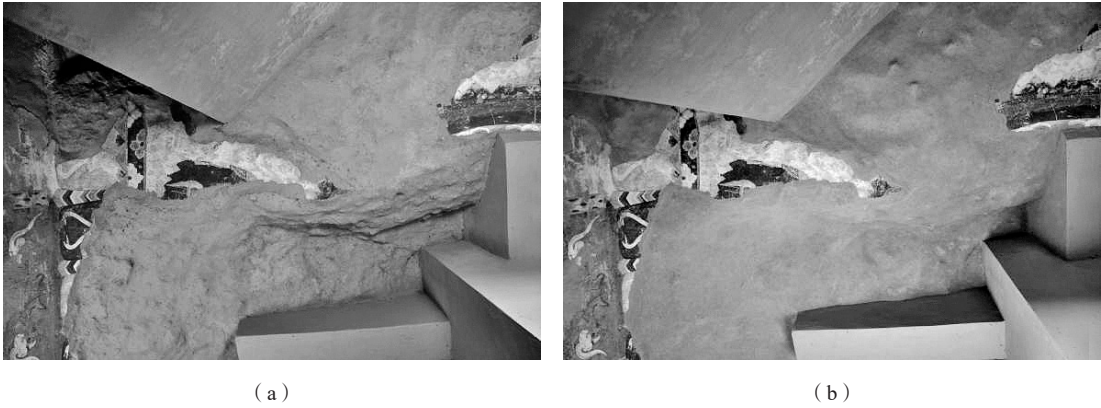
图4 第5窟主室顶部协调处理加固效果  
(a) 主室东侧顶部柱南协调处理加固前；(b) 主室东侧顶部柱南协调处理加固后

第5窟顶部：受第一次加固理念及材料的限制，被加固区域效果凸显出不尽如人意之处。因此，对东千佛洞的早期加固严格按照室内实验结果，结合现场试验，考虑补配材料的收缩性、颜色、强度等多项指标后，使用当前成熟的地仗层脱落加固工艺再次进行加固。具体修复工艺为：①先对早期修复材料使用纯净水进行渗透软化，分次剔除后用蒸馏水进行清理；②待地仗层干燥后，采用浓度为1%的丙烯酸乳液对地仗层多次渗透加固；③随后利用当地土、澄板土与细沙质量比为1：1：1的草拌泥进行加固，为了使新加固地仗中的水分对壁画颜料层的影响降到最低，在与壁画相连接部位预留至少1cm，待加固部位完全干燥后再对预留部位进行修复，有效避免了大量水分渗入壁画表面，污染壁画；④新加固地仗表面使用麻泥进行加固，加固表面应低于壁画颜料层0.1~0.2cm，体现文物保护“可识别”原则；⑤加固完成后使用自制钢刷对加固表面进行协调处理，使新加固地仗表面处理至自然脱落状<sup>[5]</sup>。不同的是，被加固区域除局部高于壁画表面外，大部分区域均只需对第一次加固表面进行拉毛处理后，施以较薄麻拌泥即可。因此，只对局部高于壁画表面被加固区域进行剔除。经过本次协调加固处理，历史加固地仗层表面光滑及炫光的现象得到有效解决（图4）。

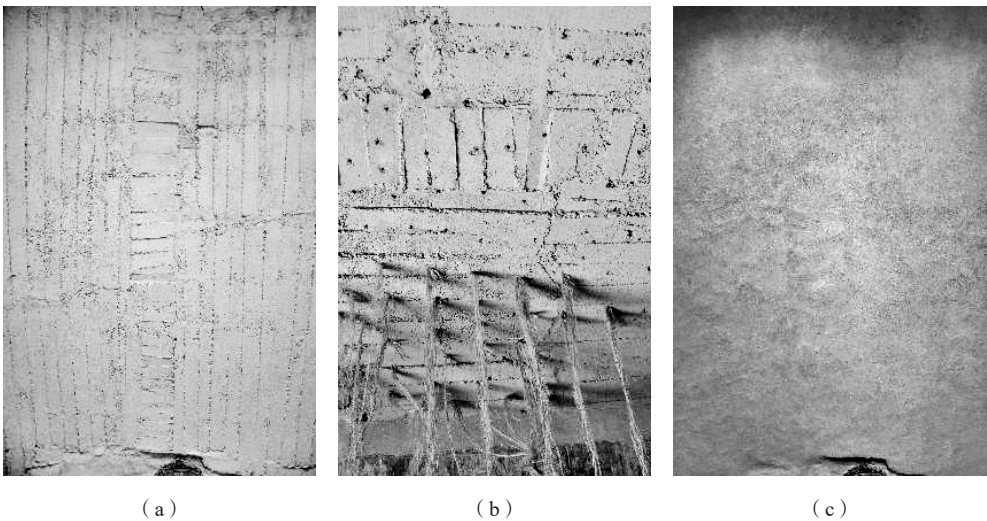
图5 第7窟主室顶部水泥层协调处理加固效果

(a) 协调处理加固前；(b) 协调处理加固中；(c) 协调处理加固后

第7窟顶部：考虑到顶部水泥加固层目前状态良好，且未对窟内遗存产生其他影响，因此暂时保留，但需对其进行协调处理。由于窟顶面积大且受重力影响，采用传统锚固法对大面积水泥加固层进行协调加固，能有效解决加固材料与水泥层连结性差的问题。协调加固过程具体为：①在水泥层加固表面开设深0.06m、直径0.014m，且间距0.25m左右的锚孔共计390个；②制作长0.07m、直径0.013m左右的竹质锚杆共计390个，完成后置入开设的锚孔内；③待植入锚杆稳固后在锚杆上挂设长麻，一半将各锚杆相互串联，一半在后面泥层加固材料处理时将泥层串联，这样相互串联可以使泥层加固材料与水泥层加固衔接，更具稳定性；④使用壁画彩塑地仗层加固材料对水泥层进行加固，加固过程分三次进行，完成后使用修复工具将泥层加固表面处理至斑驳效果，使其与原有地仗层相协调（图5）。
