# 一种海洋出水瓷器特殊污染物组成与成因的初步探究

**摘要** 海洋出水瓷器病害较为复杂。本文以一种海洋出水瓷器上少见的紫色斑点状污染物为研究对象, 在对其进行成分分析及附着状况观察的基础上, 尝试推断其主要成分及成因, 并提出后续保护修复方式, 希望能更好地完成后续的保护工作。

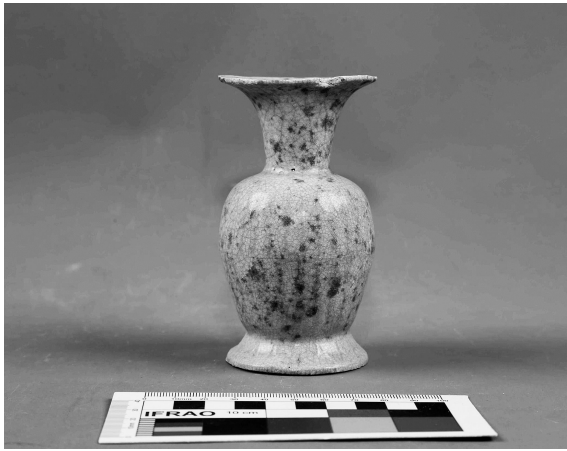
图1 器物紫色斑点状污染物

在对一批十数年前经过脱盐处理的海洋出水瓷器进行再次保护修复时, 发现其中存在一种较为特殊的紫色斑点状污染物(简称“紫斑”, 图1)。经过观察及统计, 发现该污染物面积较大, 涉及器物较多, 已经影响器物的艺术价值。

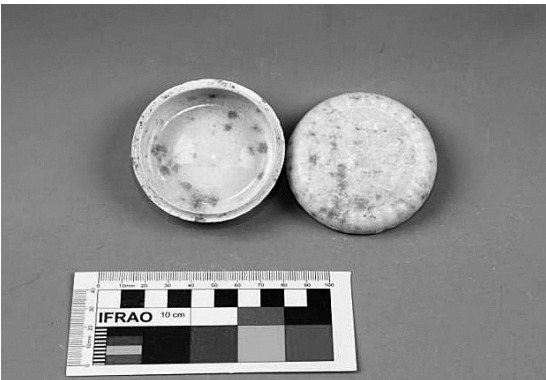
图2 粉盒的胎釉部分

观察及检测分析对象为编号875的粉盒（图2）的胎釉部分。对粉盒盖部釉层完好处及粉盒底部露胎处进行观察。

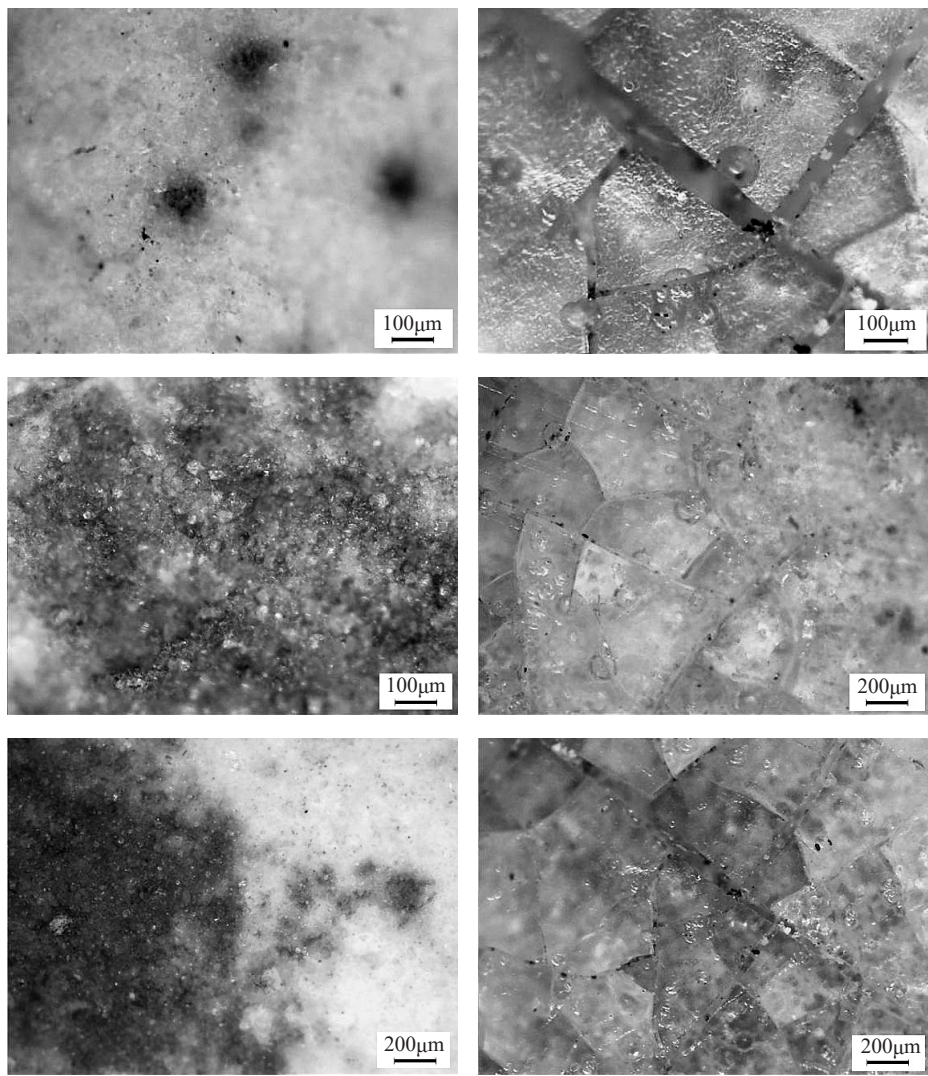
图3 粉盒胎釉的显微观察

通过显微观察可知，虽然在直接观察时，可见其盖部有明显串连成片的紫色斑块，但是在显微镜下发现这些紫色污染物未涉及釉层，均在釉层下方胎体内，而从底部露胎处观察时发现紫色污染物已深入胎体，且呈现由深色部位向外扩散的趋势，存在浅层与深层污染两种情况（图3）。

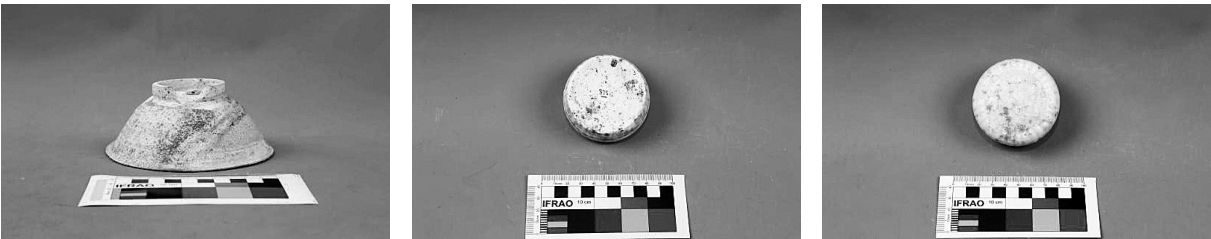
图4 编号517及编号875两件（套）器物的紫色斑点状污染物部位

检测对象为宋青釉瓷碗（517）与宋青釉带盖瓷粉盒（875）这两件（套）器物的紫色斑点状污染物（图4）。

MQ875-1、MQ875-2、MQ875-3。器物检测结果中检测分析的部位，除了MQ875-1为釉层脱落部位，其余均为胎体部位的紫色斑点状污染物（表1）。

这两件瓷器均为宋代瓷器，又为海洋出水瓷器，比对《海洋出水瓷器保护研究》相关检测分析结果<sup>〔8〕</sup>可知，紫斑部位Fe元素含量有明显异常，且部分检测点测出瓷器胎体常规成分中鲜见的S元素，应该是海水侵蚀所致。

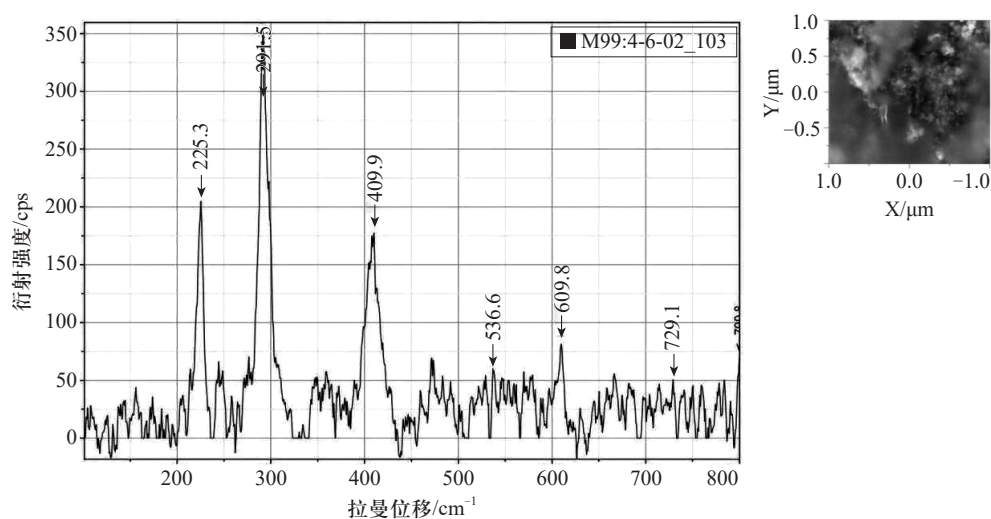
(a) 微区拉曼对紫色斑点状污染物的分析图谱

对比紫色污染物部分光谱与HORIBA科学仪器所提供的标准谱后(图5),得知该污染物主要成分为赤铁矿(hematite)。

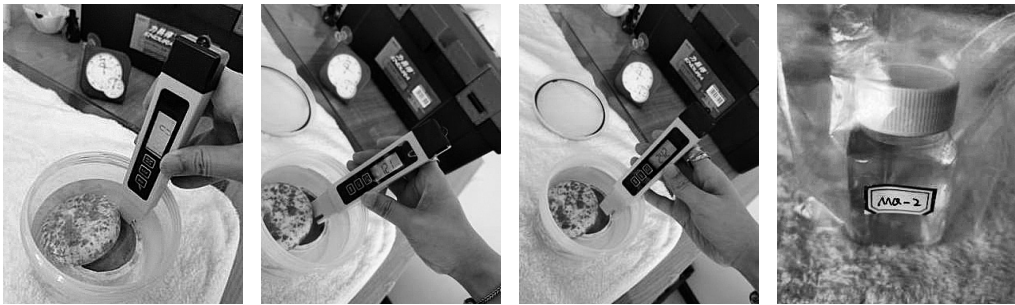
图6 粉盒的可溶性固体含量检测

将编号（875）粉盒浸泡于去离子水中，使用水质检测笔检测去离子水中可溶性固体含量（图6），直至可溶性固体含量测定数值稳定不再上升，取该溶液送检。

离子色谱显示该器物浸泡后的所得溶液中，其硫酸根含量远超于其他阴离子（表6）。

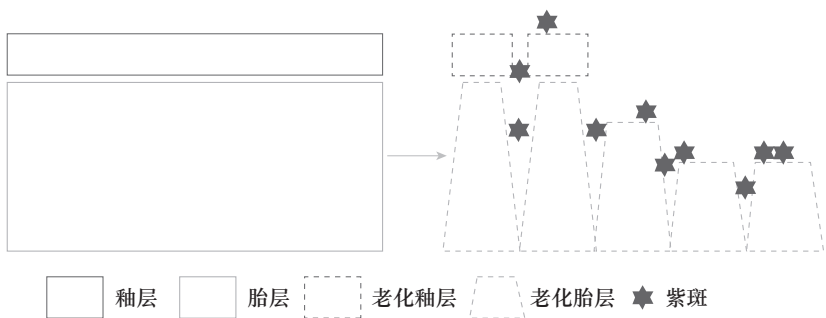
图7 胎体紫斑形成示意图

综合器物本体主要成分分析结论及可溶性污染物分析结论，推测紫斑状污染物的形成是海水侵

蚀、出水后保存状况、出水后脱盐操作、后续保存环境共同作用产生的难溶于水的 $\text{Fe}(\text{OH})_3$ 的水合产物。而其渗入胎体未见釉面的情况，可能是因为对于出水瓷而言，釉层部分虽受海水一定的侵害但仍旧难以形成吸收液体物质的基础，所以污染物未存在于釉面，而是沿自然开片部分渗入釉层下方胎体。胎体表面基层相比其他质地更加粉化或支离破碎，所以在这种情况下，外来侵染渗入了粉化的各个层面（图7），也就是器物在出水后未能得到及时处理，致使污染物经海水逐渐渗入胎体，之后在硫酸盐环境的影响下形成深浅不一的紫色斑点。

针对该污染物采用物理清理只能对粉化表面有明显的干预，但对于缝隙则无能为力；若采用化学溶解或传统氧化法可以渗入缝隙，但对紫斑并无明显的清理效果。因此，对于这种化学方法无法溶解、粉化造成物理清理不彻底的特殊情况，需要重新明确所要完成清理效果目标。

目前初步决定对粉化胎体或缝隙中的紫色斑点状污染物采取脱盐后封护的“带病延年”方式，避免为清除侵染造成粉化胎体的新破坏。
