# 莫高窟第245窟裂隙渗水对壁画产生的病害破坏研究

**摘要** 本文通过对第245窟壁画的制作材料、工艺及易溶盐含量等分析, 根据分析结果制作与原壁画基本相同的实验试块, 依据东壁壁画病害形成原因设计壁画病害模拟实验, 在实验循环过程中壁画试块出现不同的现象和病害, 如颜料层开裂、泡状起甲、起甲、脱落、带状或球形疱疹、疱疹状脱落、酥碱、裂缝、片状或锥形盐壳等多种病害, 通过观察裂隙渗水实验产生不同病害和变化现象, 验证渗水对壁画产生的病害以及破坏作用。

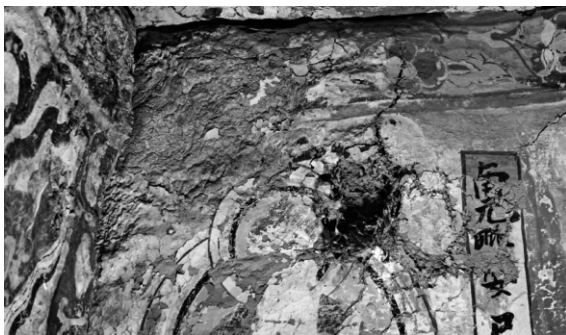
图1 第245窟东壁壁画酥碱、空鼓、盐壳病害

第245窟位于中层, 因前部洞身外伸, 降水沿地震后产生的裂隙和洞窟开凿产生的裂隙入渗, 使地层中的盐分发生溶解和运移, 造成洞内局部壁画酥碱<sup>[4]</sup>, 见图1。莫高窟壁画因降雨沿地震后产生的裂隙进入壁画, 溶解了岩体中大量盐分, 并带入壁画结构中, 导致洞窟内部分壁画产生酥

碱<sup>[4-7]</sup>、空鼓、疱疹<sup>[8]</sup>等病害(图1)。本文根据第245窟壁画制作材料和工艺分析、地仗含盐量分析结果,设计裂隙渗水对壁画产生病害的模拟实验,观察裂隙渗水对壁画产生的破坏现象和病害情况。

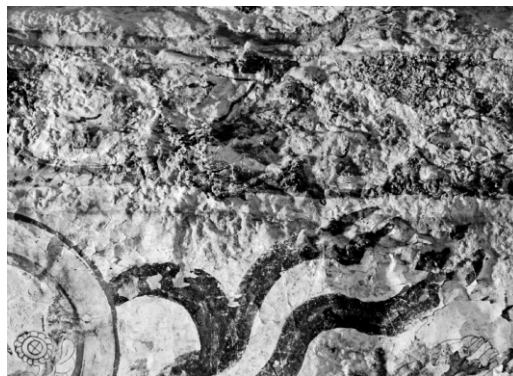
图6 第245窟北壁壁画酥碱、盐壳病害

通过对地仗可溶盐的离子色谱数据分析发现,莫高窟第245窟壁画地仗可溶盐阴离子以Cl<sup>-</sup>、SO<sub>4</sub><sup>2-</sup>为主,含有少量的NO<sub>3</sub><sup>-</sup>,阳离子以Na<sup>+</sup>为主,同时含有少量的Ca<sup>2+</sup>、K<sup>+</sup>。从整体来看,第245窟易溶盐含量较高,大部分样品的可溶盐含量在1%以上,东壁壁画病害区域易溶盐含量超过40%,是正常壁画含盐量的几十倍,故推测此盐分必为进入壁画结构中不断累积的外来盐分。外来盐分进入洞窟必须借助水的作用,这与张明泉、张虎元、曾正中等在《莫高窟壁画酥碱病害产生机理》<sup>[4]</sup>中阐述到莫高窟第245窟位于崖体中层,因前部洞身外伸,降雨雨水沿地震后产生的裂隙和洞窟开凿产生的裂隙入渗,使地层中的盐分发生溶解和运移,造成洞内局部壁画酥碱,并认为决定壁画酥碱发生发展的主要因素是水的来源和地层的透水性,对莫高窟壁画来说,无水则安,有水则患。因此,开展裂隙渗水对壁画病害的研究颇具意义。莫高窟第245窟因窟顶部裂隙渗水导致洞窟内壁画产生酥碱、盐壳病害,见图6。
