大型石窟寺石质本体保护修复

——以大足千手观音造像为例

陈卉丽 冯太彬 韩秀兰 彭柳升

(大足石刻研究院, 重庆, 402360)

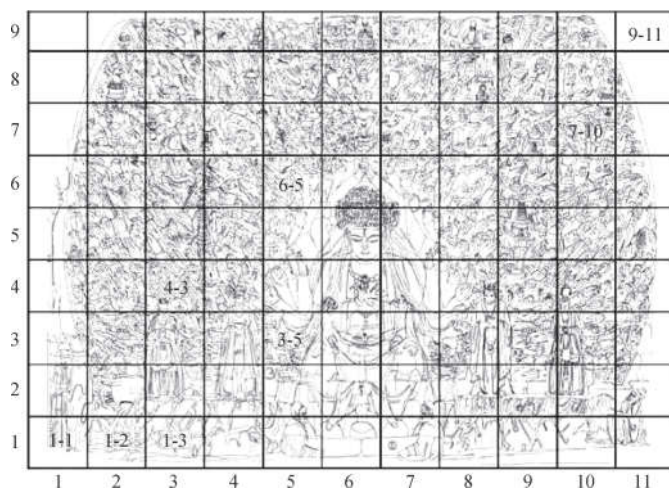
图1 现状调查:网络布控+区域编号(手臂编号、法器编号)

以千手观音本体表层现状为对象,将石质、彩绘、金箔作为病害分类的材质基础,确定了三类材质的基本病害术语及图示。通过将考古探方立面化的形式,将千手观音立面划分为9层11列共计99个单元,分别以单元格、造像、手为调查单位,针对文物病害种类与面积、手臂数量和残缺数目、法器数量三方面进行了调查(图1~图4)。

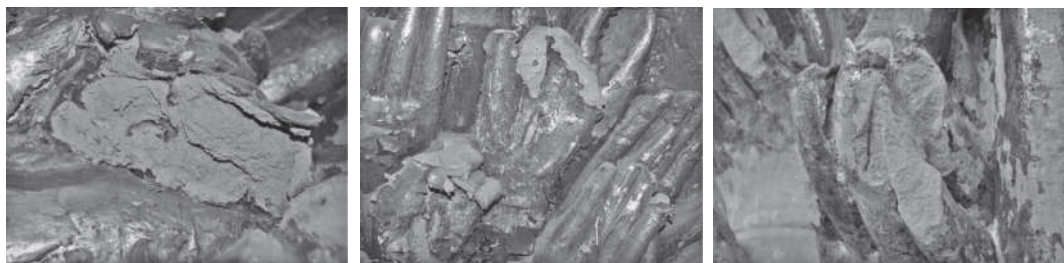
图2 风化

图3 残缺

图4 裂隙切割

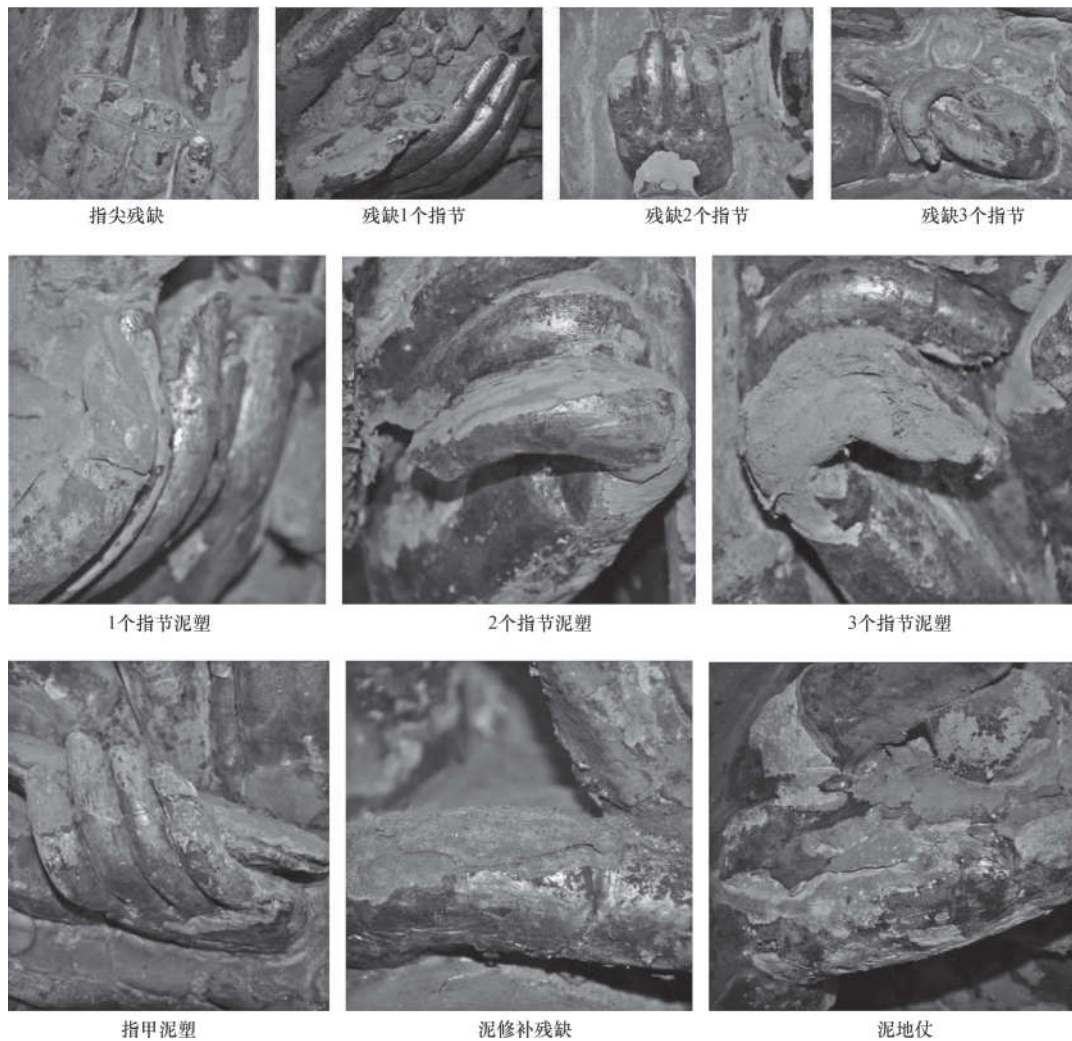
图5 调查结果

调查结果(图5)显示,千手观音现存手臂数量为830只,其中手817只,臂13只,石质存在风化、残缺、断裂、裂隙、空鼓、盐析、涂覆、尘土、补塑材料劣化等多种病害。石质风化面积约91m²,断裂和裂隙约有90处,据统计千手观音手指总数3840只,有残缺的手指3015只,占手指总数

的78.52%，其中残缺1个指节966只，残缺2个指节319只，残缺3个指节52只，指尖残缺1676只，手残缺2只。在揭取手表面不稳定金箔层后，展露出的泥塑手指数量大大增加，泥塑手指多达429只，占手指总数的11.17%，其中1个指节为泥塑的294只，2个指节为泥塑的109只，3个指节为泥塑的26只。

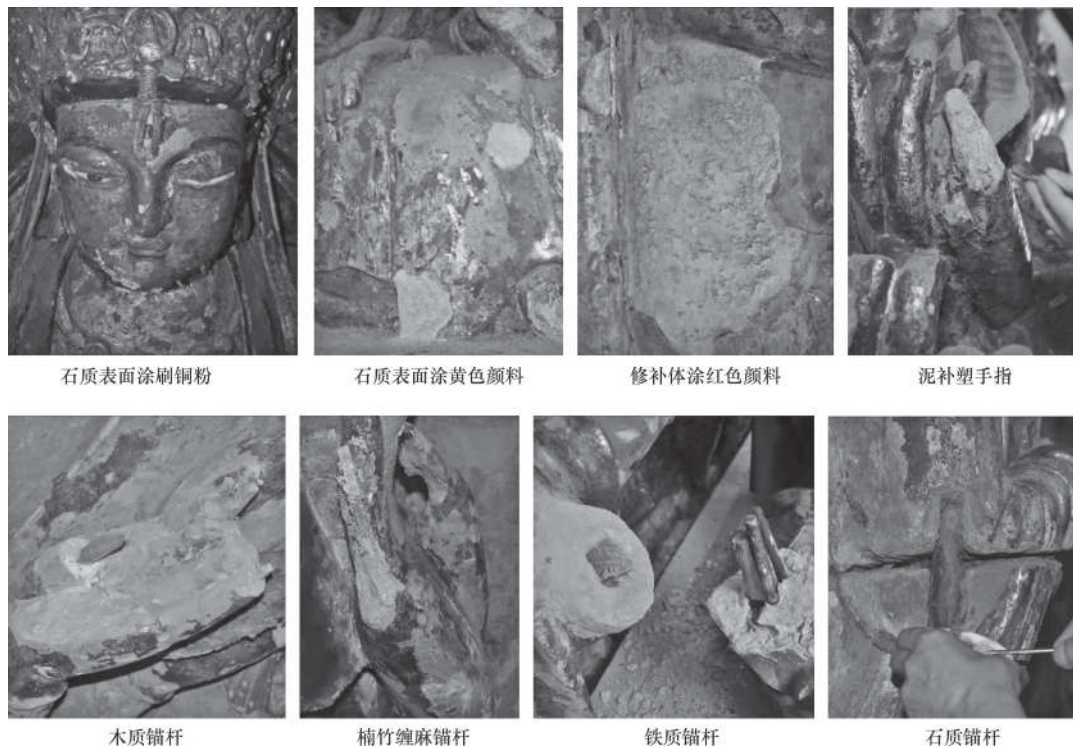
图6 千手观音历史修复痕迹类型

千手观音造像历史上经历了4次修复，有明确记载的最后一次大规模修复在大清光绪十五年（1889年），新中国成立后持续开展保养维护工作。本次使用X射线探伤检测结果表明，看似完好的手指，其内部存在风化、断裂等病害，同时还获得了古人大量使用的楠竹缠麻锚杆以及部分手指使用木、铁、石等材质锚杆，黄泥、黏土混合物补塑材料等诸多信息（图6）。

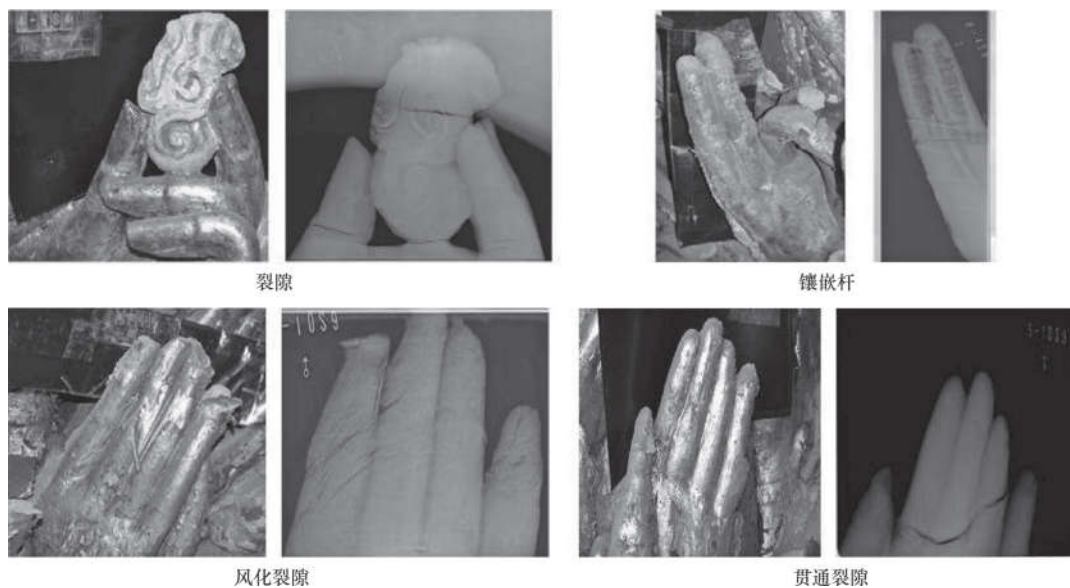
图7 X射线探伤结果

检测结果（图7）显示，千手观音雕刻品整体稳定性较差。中部发生裂隙的情况最严重，法器发生严重风化的情况比手指严重。

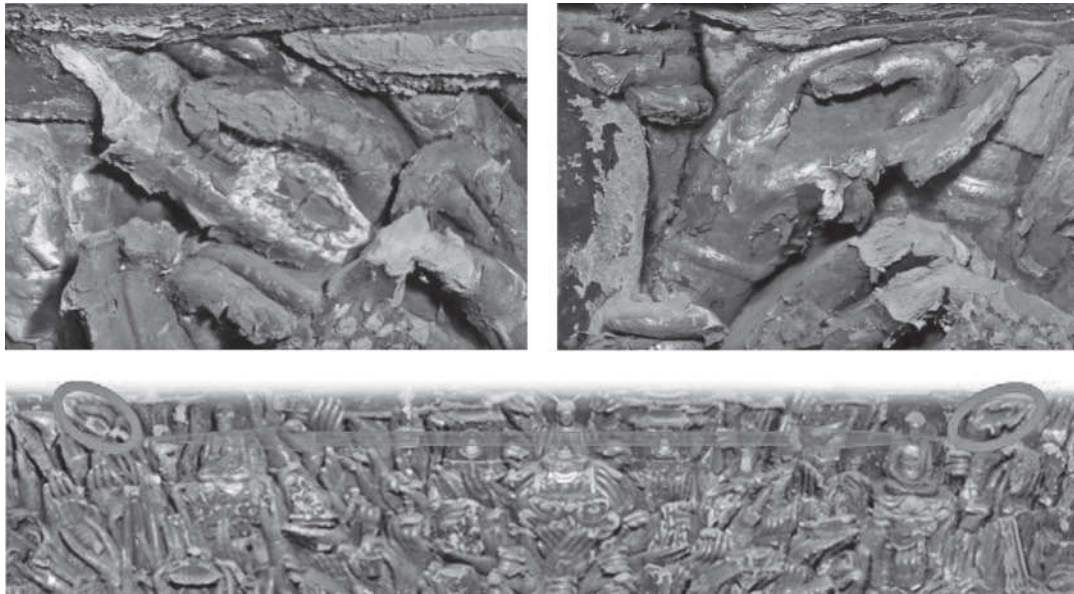
图8 对称关系的手指

①缺失部位残留痕迹。小指靠岩体有第一二指节残缺后的痕迹，无名指与拇指间残留部位有叠加相连的关系。②千手观音造像左右对称手形。该手与9-8-S7手形对称（图8）。所以拇指、小指残缺部分可参考9-8-S7手的拇指、小指走向，按照残缺石质补形工艺进行延伸补形；无名指残缺部分依据残留部位的弯曲程度，按照9-8-S7手无名指与拇指的叠加关系，进行残缺石质补形。

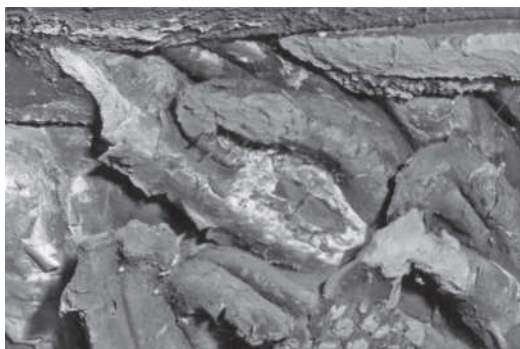
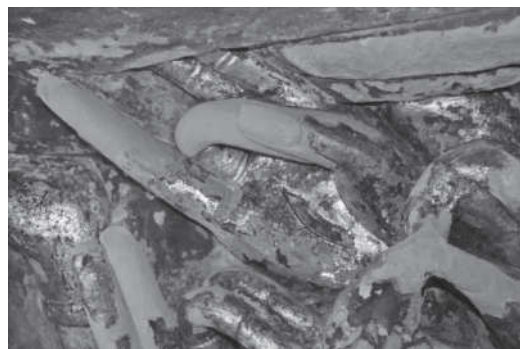
拇指指甲局部残缺，无名指第一二指节残缺，残留第三指节向手心弯曲并与拇指相连，小指第一指节残缺，第二指节残缺1/3。

图9 9-4-S9修复前

图10 9-4-S9修复后

修复刀将较稀10% ZB-WB-S石粉砂浆涂抹于残缺断面，增加砂浆与本体的结合度；稍干，配制10% ZB-WB-S石粉砂浆多次粗补形，根据补形量大小及位置关系，确定是否置入锚杆作支撑体，用8% ZB-WB-S石粉砂浆塑形，干燥后，用修复刀修形，砂纸打磨光滑，修复前后见图9和图10。

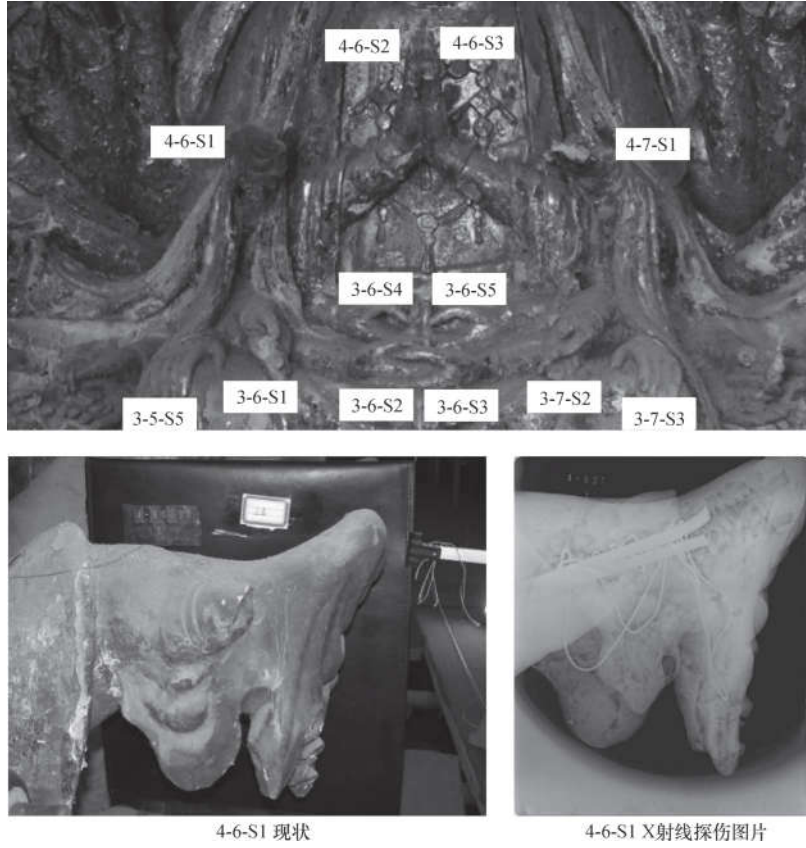
图11 4-6-S1残缺手的现状与X射线探伤

此手位于主尊像胸右侧，与4-7-S1呈对称分布，臂向前伸，为原雕刻；手自腕部残缺，现存手掌及所持物是后期用黏土材料做的想象补塑。

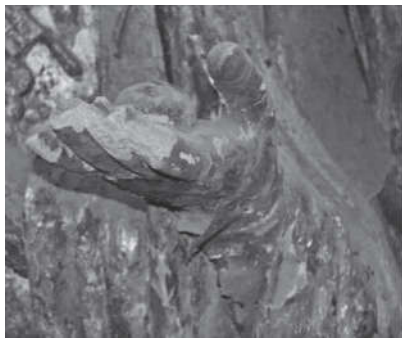
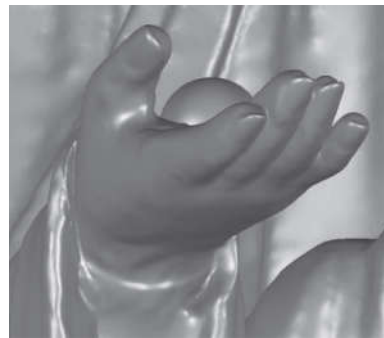
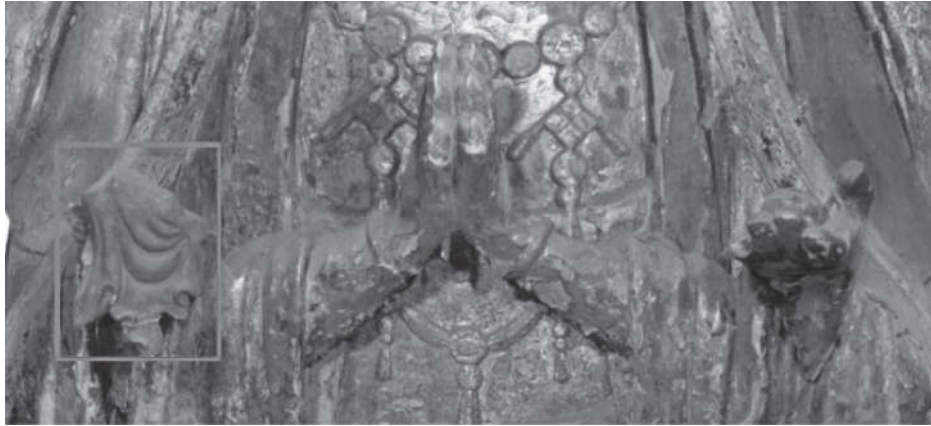
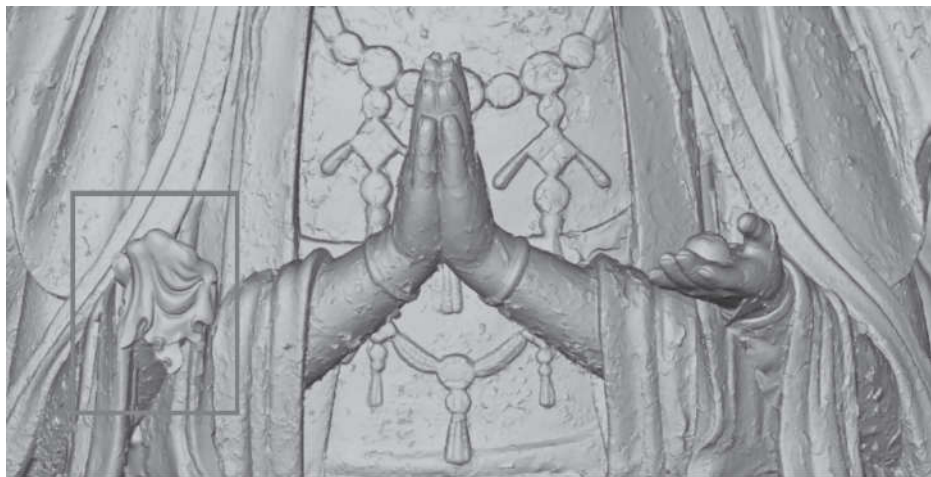
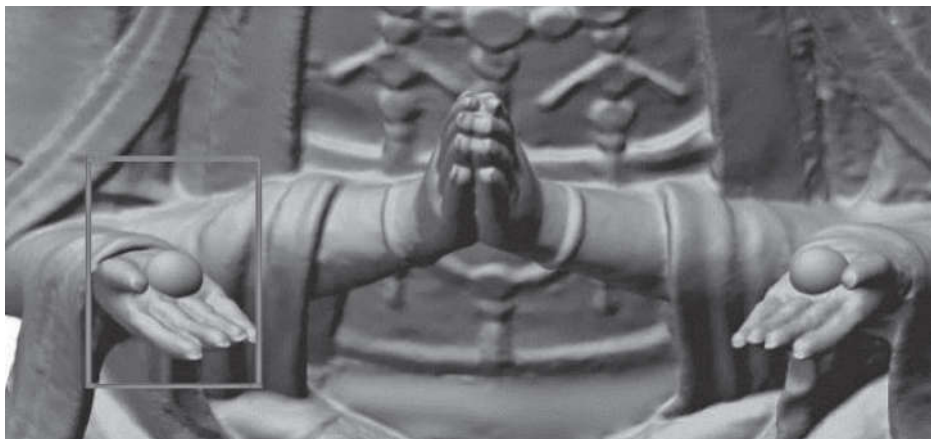
图12 对称手4-7-S1如意珠手现状

图14 4-6-S1如意珠手白模图

图15 主尊手部修复前彩色正射影像图（2011年）

图16 主尊手部修复前白模图（2011年）

图17 4-6-S1如意珠手与4-7-S1如意珠手组合虚拟修复效果图

- (1) 川渝地区以及南北方石窟不同时期手观音造像调查研究。
- (2) 查阅同类造像和文献记载的相关图像资料。
- (3) 千手观音造像对称性和手形研究。
- (4) 三维扫描及虚拟修复效果（图12～图14）。

三维虚拟修复过程如图15～图17所示。

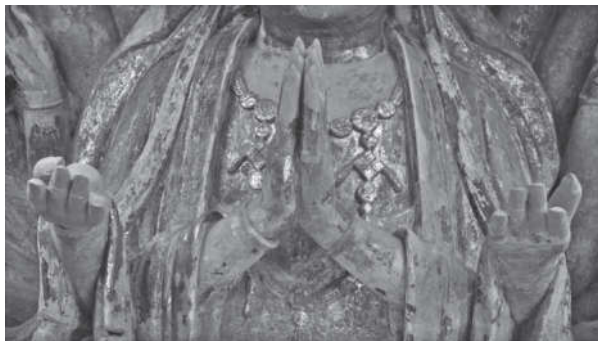
图18 4-7-S1如意珠手和4-6-S1如意珠手油土模拟修复效果

根据相关调查结果，使用精雕硬油土对主尊残缺手及手指进行模拟修复（图18）。

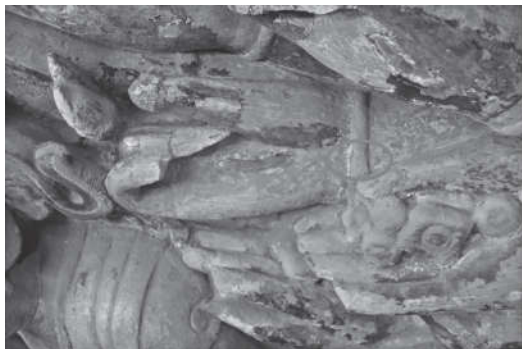
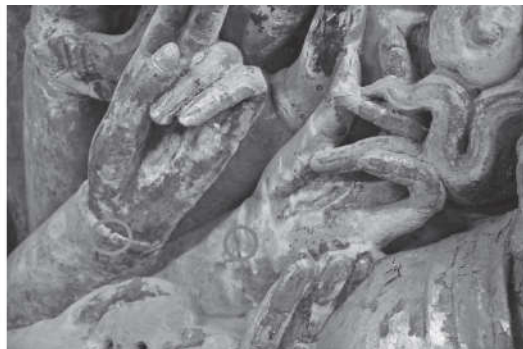
图19 手镯开口方向与手心方向

①千手观音手腕戴手镯，手镯开口（接口）方向与手心方向一致（图19），由此可确定手心、手背的方向。

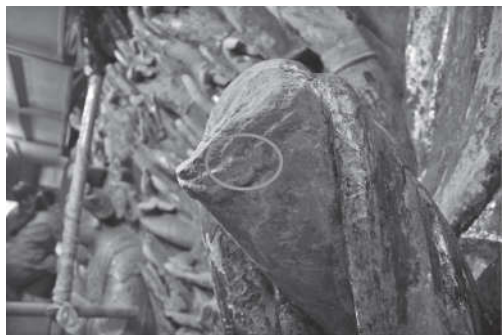
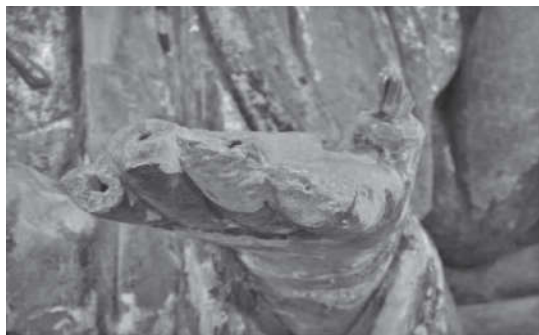
②仅剩手臂的4-6-S1手镯开口向右偏下约30°，因此，4-6-S1手心向上握如意珠存在问题（图20、图21）。

图20 手镯开口方向确定手心方向

图21 如意珠手手心方向在上

(7) 研究成果。通过对4-6-S1手形的研究, 以及2013年7月17日和2014年7月11日2次专家评估会的意见, 基于对文物修复的真实性要求, 对历史价值和艺术价值的综合考虑, 为恢复千手观音造像的完整性, 确定4-6-S1手修复参考依据为具有对称关系的4-7-S1如意珠手, 并采取可拆卸式的修复方法来修复此手, 以利于后期找到更确凿更科学的依据再次修复处理。

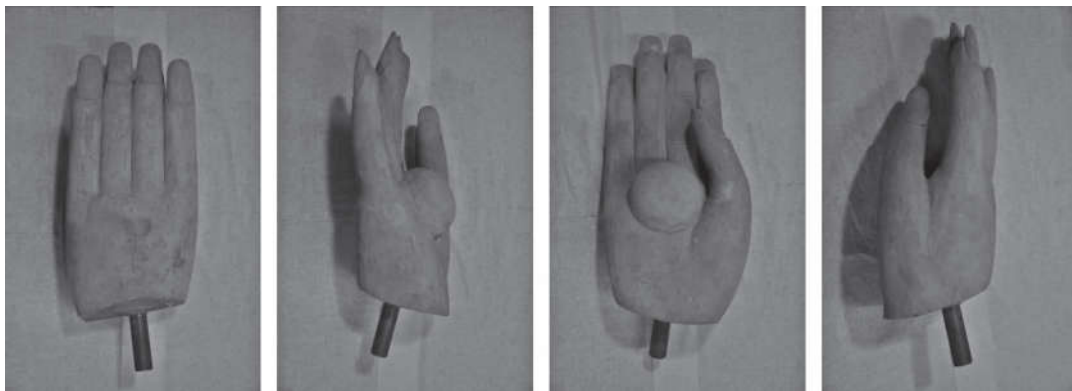
图22 4-6-S1新雕手不锈钢锚杆安装固定后

a. 不锈钢锚杆的固定: 根据4-6-S1手腕断面残留锚孔及按照石质断面黏接吻合线, 找出新雕刻如意珠手黏接面对应连接锚孔位置, 使用电动磨钻钻锚孔, 孔深11cm, 孔径3.5cm; 清洁锚孔后用3% ZB-WB-S砂岩加固材料多次渗透加固, 再在锚孔内灌入丙烯酸快干胶调制的石粉砂浆, 把准备好的不锈钢锚杆安装在锚孔内, 调整好锚杆角度待固化(图22)。

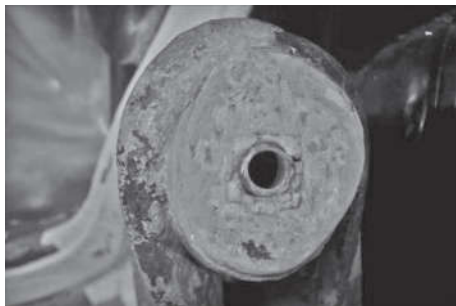
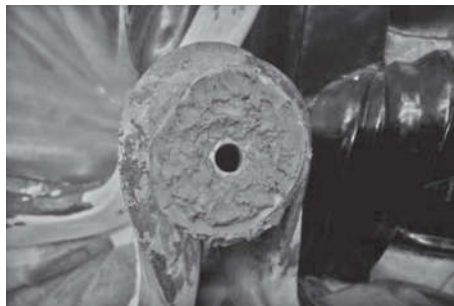
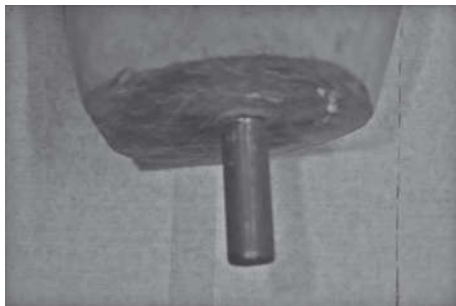
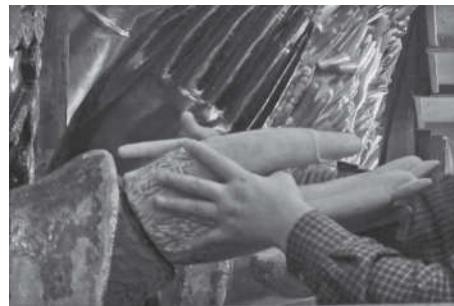
图23 利用4-6-S1断臂原来锚孔安装套管

图24 4-6-S1断臂涂抹石粉砂浆

图25 4-6-S1新雕手黏接断面涂抹砂浆

图26 4-6-S1新雕手黏接中

b. 套管的安装固定: 利用4-6-S1手腕残缺断面残留的锚孔安装套管(图23)。在残留锚孔内灌注10% ZB-WB-S石粉砂浆(图24), 再把准备好的套管植入该锚孔内, 24h固化后, 套管安装完毕。

注: 为实现该手补接部位的可逆修复, 在手腕断面残留的锚孔内使用10% ZB-WB-S石粉砂浆固定套管, 在需要拆卸时, 用专用稀释剂注入锚孔内, 砂浆失去黏接作用, 套管就很容易取出来。

完成以上所有工序后, 实施4-6-S1的拼对、黏接及补塑工作。调整对接手的上下左右位置后卸下, 在黏接石质断面涂抹10% ZB-WB-S石粉砂浆(图25), 将新雕刻的手置入手腕断面已固定好的

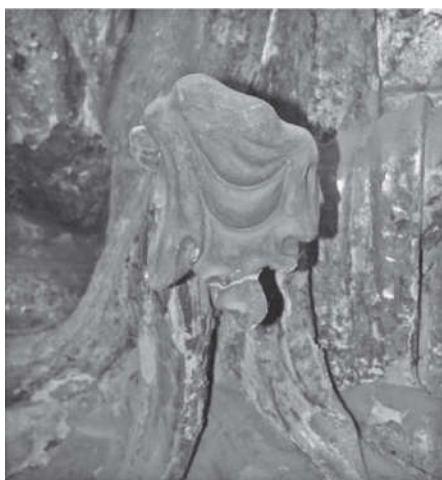
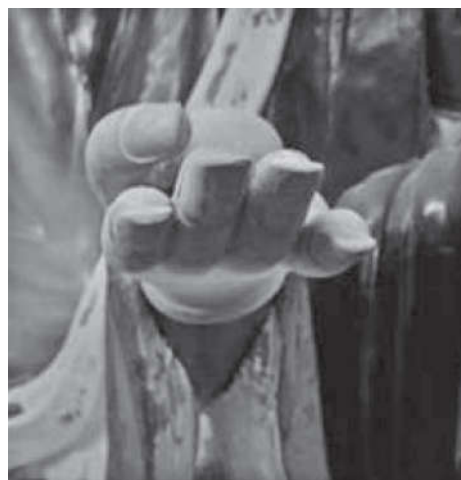
图27 4-6-S1修复前

图28 4-6-S1修复后

为使黏接面更牢固，对4-6-S1起到更好的黏接作用，待黏接材料固化后，把丙烯酸快干胶加石粉调成合适黏稠度的砂浆后，涂抹在黏接缝处。黏接材料完全固化后，用10% ZB-WB-S石粉砂浆进行细部补形和修形（图27、图28）。

注：这种黏接方法也是考虑到修复的可逆性，要想拆卸此手，只需将接缝处的丙烯酸快干胶轻轻敲掉就可以取下补接的4-6-S1手掌部分，也不会损伤原有的石质胎体。

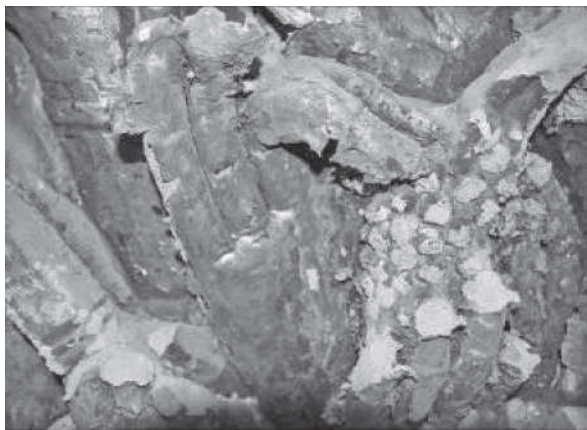
X射线检测表明，无名指、小指第二三指节部位存在贯通性裂隙，且裂隙面石质粉化严重，无名指、小指贯穿性裂隙：长21.5cm，宽1mm（图29、图30）。

图29 9-3-S11现状

图30 9-3-S11 X射线探伤图片

①手术刀沿裂隙切开取下无名指、小指第一二指节，用毛笔去除断面粉化石颗粒。②用3% ZB-WB-S砂岩加固材料加固断面至不再渗透为止。③按照手指断裂吻合线，用电磨钻在断面钻锚孔，孔深2cm，清洁孔后，用5% ZB-WB-S砂岩加固材料加固锚孔。④将10% ZB-WB-S石粉砂浆灌注锚孔，在孔内置入5cm长缠麻楠竹锚杆，黏接断面填补10% ZB-WB-S石粉砂浆使手指黏接为一体并固定。⑤达到一定强度后，用8% ZB-WB-S石粉砂浆修补黏接缝（图31、图32）。

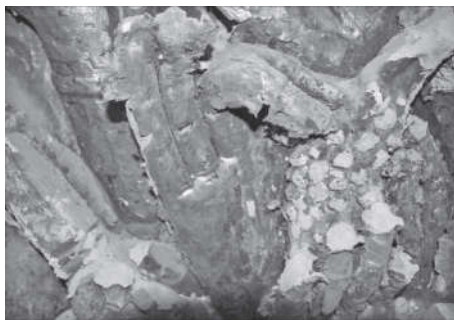
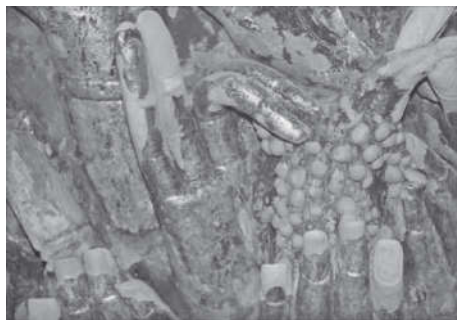
图31 9-3-S11修复前

图32 9-3-S11修复后

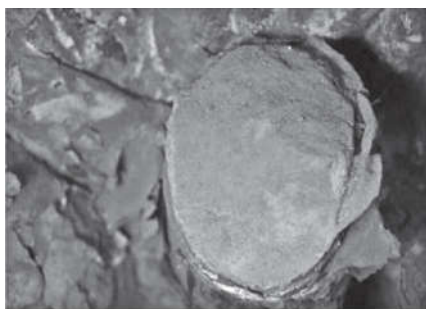
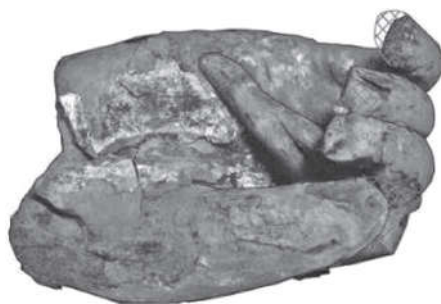
此手在历史上受到外力作用，从手腕处断裂脱落，手臂断面石质风化。脱落手长35cm，宽20cm，厚25cm，断裂面长16cm，宽11cm。脱落手局部残留环氧树脂黏接材料（图33、图34）。

图33 6-5-S2手臂现状

图34 6-5-S2脱落手现状

用125W小型电动磨棒机以及合金钢特制修复刀，小心谨慎地去除石质断面残留的以及高出石质本体表面的环氧树脂黏接材料。

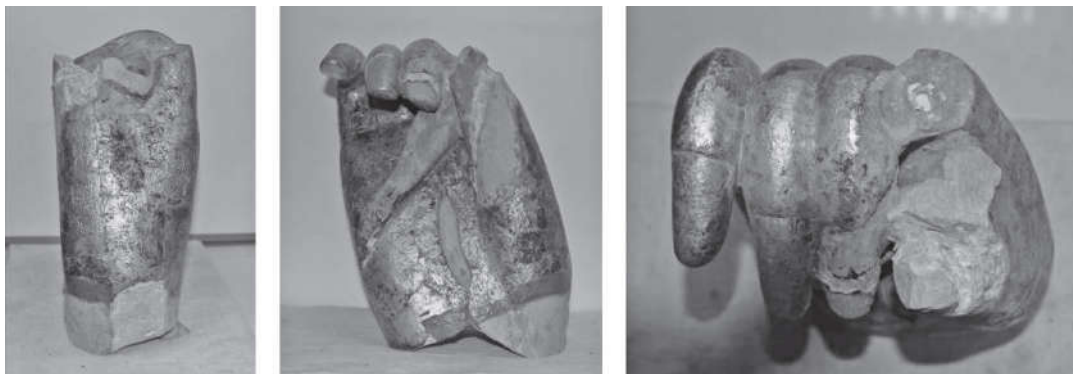
图35 6-5-S2修复试验后

此手在历史上实施过多次黏接修复，为给千手观音本体修复积累经验，2009年10月，将此手带到中国文化遗产研究院实验室进行修复试验（图35），试验内容有：开裂金箔揭取，劣化材料去除，风化石质加固，残缺石质补塑，髹漆、回贴金箔等。2013年8月，再运回到千手观音现场实验室。

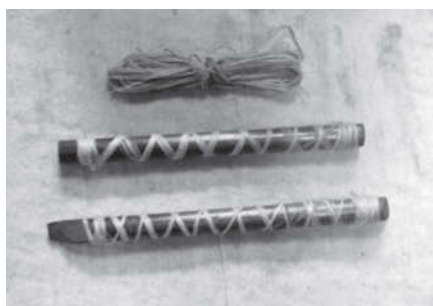
图36 缠麻碳纤维锚杆

(2) 锚件的制作：根据锚孔尺寸截取合适长度的2根碳纤维锚杆，靠近拇指底部第一根锚杆长17cm，靠近小指底部第二根锚杆长16cm。在锚杆上缠绕少量麻纤维后放入较稀10% ZB-WB-S石粉砂浆里浸泡24h（图36），使碳纤维锚杆和麻及砂浆达到很好的黏接效果。

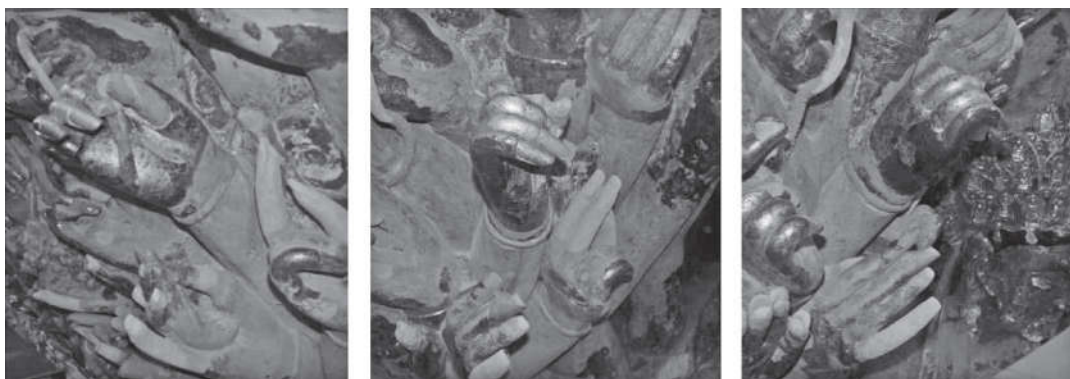
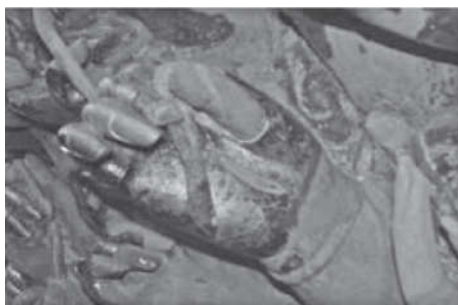
图37 6-5-S2断手黏接后

图38 6-5-S2断手黏接后

在手臂锚孔内灌入调制好的环氧树脂材料，将制作好的缠麻碳纤维锚杆植入锚孔内固定并待固化；在脱落手断面锚孔内灌入环氧树脂材料，按照断裂黏接缝使其固定在手臂的锚杆上并适当支撑，待黏接材料完全固化后去除支撑（图37）。

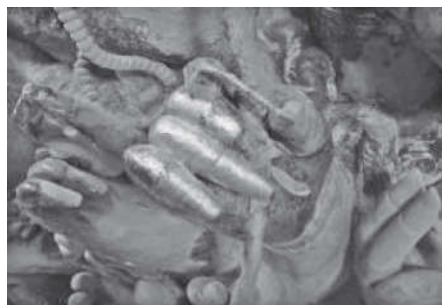
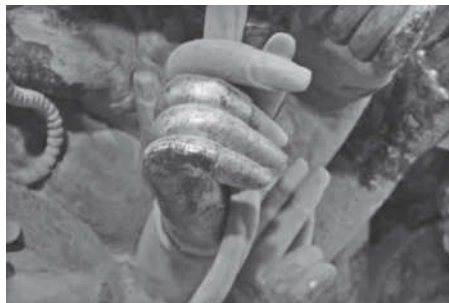
图39 残缺手指植入补塑楠竹锚杆

图40 6-5-S2修复前

图41 6-5-S2修复后

①电动磨钻在食指断面钻锚孔，3% ZB-WB-S砂岩加固材料渗透加固锚孔。②将预先制作好的缠麻楠竹锚杆，置入灌有10%ZB-WB-S石粉砂浆的锚孔内并固定。③待锚杆固定后，10% ZB-WB-S石粉砂浆多次粗补形，8% ZB-WB-S石粉砂浆塑形。④补塑材料干燥后，用雕刻刀修形，砂纸打磨光滑。

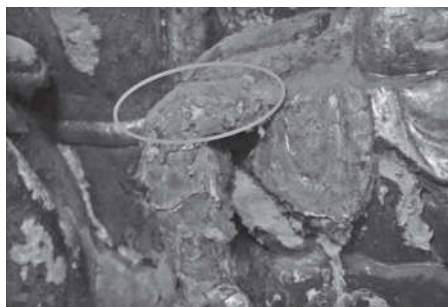
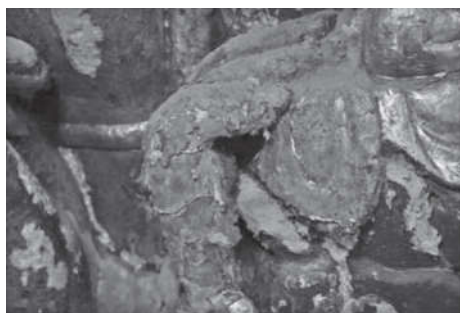
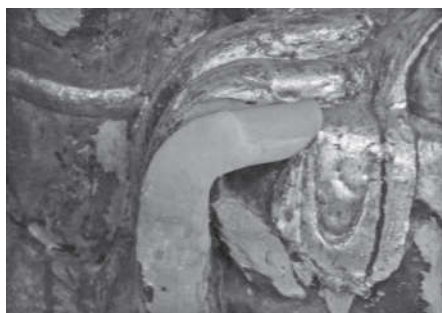
(1) 保存现状：小指指形完整，第一指节、第二指节1/2为泥补塑，泥补塑部位与石质结合部位存在明显分界面，泥塑材料老化失效（图42）。

图42 9-4-S4修复前现状

图43 9-4-S4修复前

图44 9-4-S4修复后

①修复刀与凿子配合掏空手指泥塑部位。②电动磨钻在小指断面钻锚孔，用5% ZB-WB-S砂岩加固材料加固锚孔。③锚孔内灌入10% ZB-WB-S石粉砂浆，接着在锚孔和金箔空腔中置入缠麻“L”形楠竹锚杆，10% ZB-WB-S石粉砂浆固定锚干。④达到一定强度后用10% ZB-WB-S石粉砂浆多次填补塑形。⑤干燥后，去除因形态保留的金箔层，用8% ZB-WB-S石粉砂浆塑形。

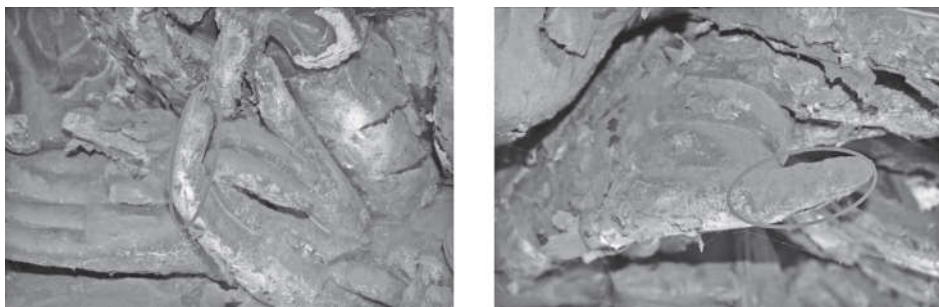
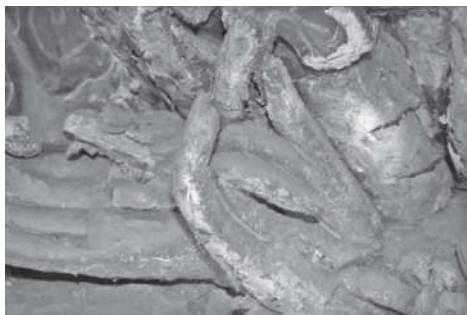
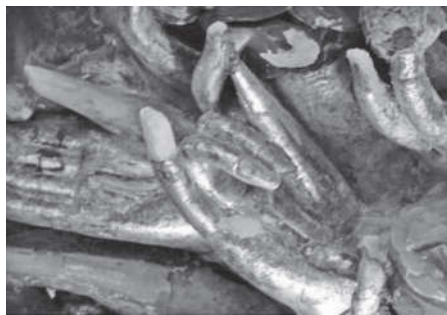
(1) 保存现状: 小指第一指节为泥补塑, 泥补塑部位与石质结合部位存在明显分界面, 且泥塑材料老化失效 (图45)。

图45 8-4-S4修复前

图46 8-4-S4修复前

图47 8-4-S4修复后

①手术刀沿石质与泥质分界面处切取手指泥塑部分, 并放于密封袋留存做补形参考依据。②毛笔去除石质断面粉化石颗粒, 用5% ZB-WB-S砂岩加固材料渗透加固石质断面。③电动磨钻在石质断面钻锚孔, 清洁锚孔, 用5% ZB-WB-S砂岩加固材料加固锚孔。④锚孔内灌入10% ZB-WB-S石粉砂浆, 接着置入缠麻楠竹锚杆。⑤待锚杆固定后, 10% ZB-WB-S石粉加麻砂浆, 根据泥塑手指的形状粗补形, 再用8% ZB-WB-S石粉砂浆塑形。⑥补塑材料干燥后, 用雕刻刀修形。
