关于文物建筑保护中实施可识别原则的思考

王 从

(故宫博物院, 北京, 100009)

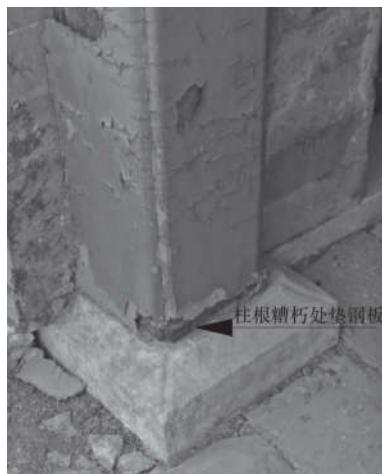
第一类，依靠修缮材料与原材料明显的材质差异体现可识别性，即因材料不同自带的可识别因素。如在有些木柱柱根糟朽的位置以水泥柱墩接，或在木柱柱根糟朽高度较矮的位置用钢板衬垫的做法（图1）；用碳纤维加固木构件的方法等干预，使新材料从感官上明显具备了可识别因素（图2）。

图1 钢板衬垫柱根

依靠修缮材料与原材料明显的材质差异和通过简化新添配构件的施工工艺达到可识别的方法，存在对于干预时间不明确的缺点。若实施干预的构件多于保持原有工艺的构件，可能会产生误读。

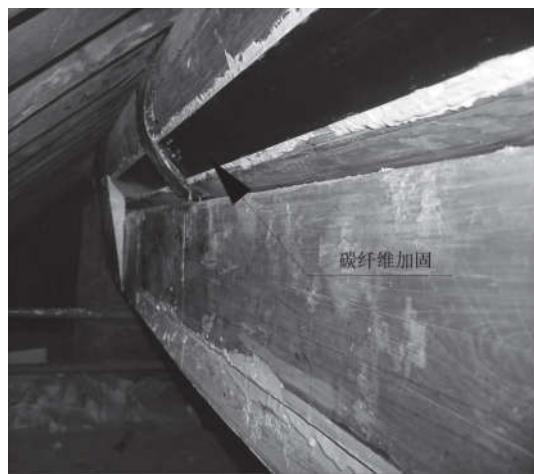
图2 碳纤维加固

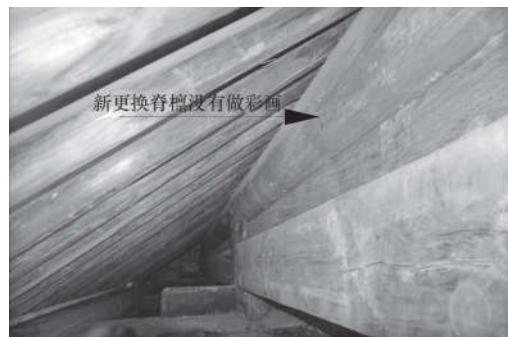
在隐蔽部位更换的檩子采用与周围梁架木构件明显不同的表面处理方法。例如，顶棚内的不露明梁架中，原有梁架上绘制彩画的，新更换的木构件表面不做任何处理维持木本色，从感官上直接

与原始构件区别开来（图3）。

图3 顶棚内新更换的檩子不按原形式做彩画

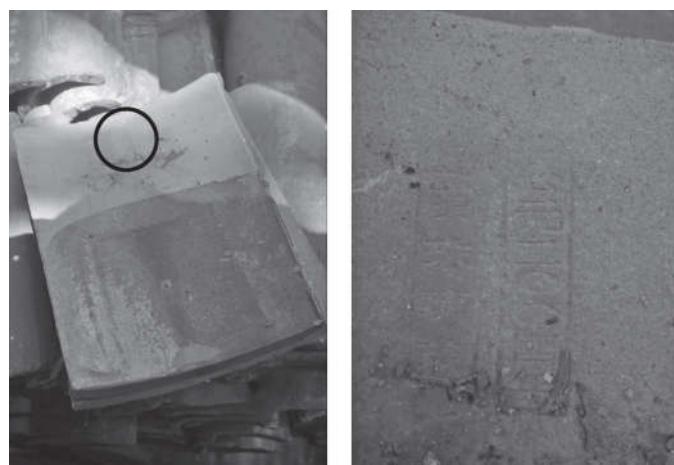
第四类，在新添构件上标识文字体现可识别性。把维修中新加入的构件标注上文字标识加以区别，可以有效避免日后同行在勘察时对该新添构件的错误判断。这种可识别的处理方法最直接和明确，不易产生歧义和误读。如在新添瓦件上标注时间和厂名（图5），在新更换的木构件上用文字标识等。

图5 新烧制的有可识别款识底瓦

在新添构件上标识文字体现可识别性的方法，施用范围有很大局限，对于不能以“块”“根”等可数名词计量的维修范围均不适宜使用，如抹灰层等。它也不适用于隐蔽构件，如墙体内的木构、隐蔽部位的砖石等。对于目前标识文字的位置也存在问题，上文提到的瓦件上的文字标识标注在瓦件的内侧面或隐蔽不漏明的位置。当瓦件安装完毕后，文字标识完全被遮挡了，丢失了可识别信息。
