# 大高玄殿乾元阁修缮保护工作中的传承与创新

张 典

(故宫博物院, 北京, 100009)

**摘要** 大高玄殿建筑群是我国唯一曾被明、清两代皇家作为御用道观的地方, 乾元阁位于该建筑群第四进院最北端。2011年, 故宫博物院收回了大高玄殿区的产权, 并首先对乾元阁启动了修缮保护计划。此次修缮保护在采用传统修复方法的同时, 也在重要部位借助了科技分析的手段, 并在部分区域进行了试验性修复。例如, 对威胁建筑稳定性的西侧承重大梁进行的科学抢险保护, 对残损严重的外檐彩画采用的传统保护和修复, 以及对建筑琉璃宝顶的试验性修复。通过对这三个具有代表性的部分进行具体的分析和记录, 横向比较了文物建筑修复过程中针对相关问题常用的技术手段和修复方法, 总结了其各自的特性, 为未来的文物建筑修缮保护提供了新的参考。

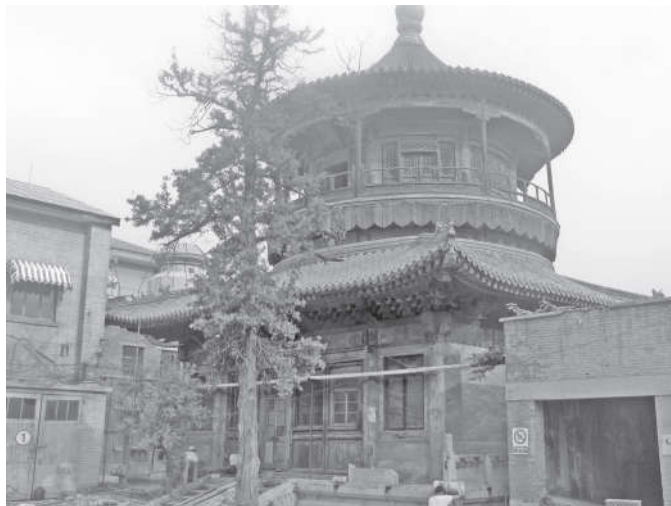
图2 修缮前的乾元阁

大高玄殿建筑群现存共五进院落。第一、二座山门均为绿琉璃瓦盖顶的仿木结构券洞式大门, 各有门洞三座。第二座山门的后面, 为一座过厅式的大门, 歇山黄琉璃瓦顶, 门上高悬“大高玄门”四个大字。大高玄门两侧各有钟鼓楼一座, 后面是一座重檐庑殿顶建筑, 即大高玄殿。该建筑面阔七间, 黄琉璃瓦盖顶, 殿前有月台, 殿的两侧各有配殿五间。大高玄殿后殿是一座面阔五间的绿琉璃瓦黄剪边庑殿建筑, 殿前悬匾额, 上书“九天应元雷坛”六个大字。雷坛两侧各有绿琉璃瓦覆顶的配殿, 雷坛之后便是乾元阁 (图2)。

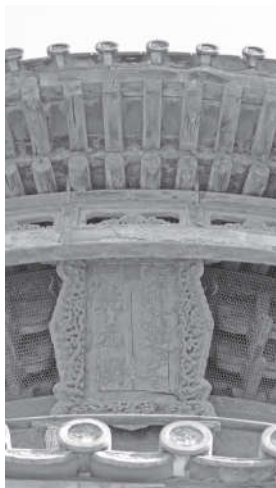
图3 乾元阁牌匾

乾元阁独特的建筑形制为国内仅见。外观为上圆下方两层阁楼，进入后可发现实际为三层结构。上层平面呈圆形，室内尽高约为4m（本文中室内尽高指实际使用高度，即地板上皮至天花下皮）。屋顶为圆形攒尖顶，覆以五样蓝琉璃瓦，象征“天”，下为方形，边长15m，尽高约为5m。屋顶覆以五样黄琉璃瓦，象征“地”。上下两层之间藏一个暗层，尽高约为2.7m，此层在建筑构架上将底层方形梁架转换为上层的圆形柱网结构。该建筑现存上、下两块牌匾，上为“乾元阁”，下为“坤贞宇”。由于建筑整体为阁楼形制，一般以“乾元阁”称之，而将阁楼的下半部分习惯称为“坤贞宇”（图3、图4）。

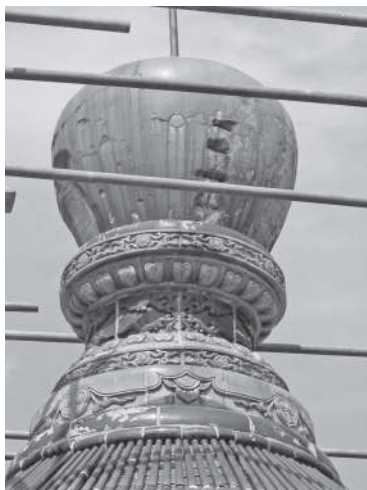
图10 乾元阁宝顶

由于乾元阁长期未被纳入文物部门的保护监测范围内，建筑材料普遍存在老化、变质、腐朽、性能丧失等问题，木结构约束力降低，刚度不足，部分构件挠度过大，建筑稳定性减弱。根据前期测绘发现，建筑二层8根金柱已有5根外倾，已出现反向侧角。平座斗拱外倾，最大处达到12cm。内檐彩画普遍褪色、粉化，部分区域开裂、起翘、空鼓、脱落。琉璃宝顶开裂，部分缺损，存在釉面脱落的情况（图10）。鉴于此，为排解该建筑整体结构的危险和隐患，进行安全设防，决定对局部缺损做初步修复，以保证建筑完整性，使其得以长久保存。

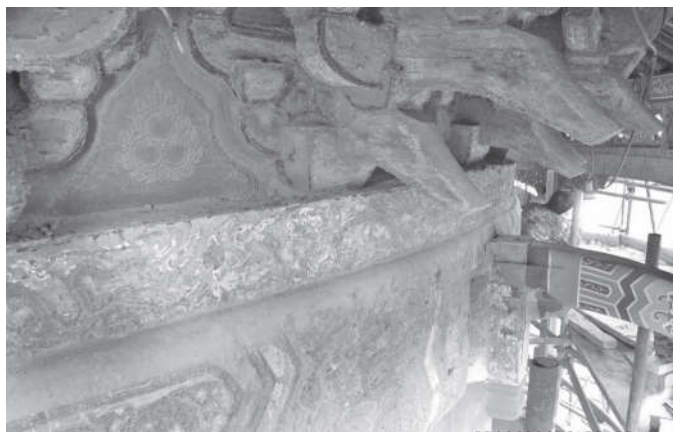
图11 乾元阁外檐起甲彩画

乾元阁外檐彩画受外界环境、气候等因素干扰影响较大，均有不同程度的褪色、脱落、翘起，存在地仗整片空鼓或离骨现象（图11）。

经过前期勘察分析，决定将该区域彩画进行除尘、清洗，对已经空鼓、剥离的地仗进行软化回贴钉固，局部缺失、脱落按原形制、原工艺补绘。

除尘所用工具包括软毛刷、专用吸尘器、镊子、手术刀、莜麦面团、脱脂棉签等。对已经离骨、起翘的部分，用软毛刷清除表面浮土。利用吸尘器对软毛刷无法触及的细小部位除尘。彩画画面起翘不严重的部位，使用莜麦面团将尘土滚粘干净。另外，对保存状况极差的彩画，则采用先回贴后除尘的方式进行保护。

上述材料中,前者是传统的工艺材料,后三者也是近年常用的文保材料。乾元阁外檐彩画存在地仗离骨现象,考虑到骨胶作为传统材料,对地仗和木构的黏接有很好的黏接强度,且具有可逆性等优势,此次修复便以熬制的骨胶作为黏合剂进行回贴。

回贴工具包括手术刀、镊子、脱脂棉签、软毛刷、吹气球等。回贴之前,用软毛刷和吹气球再次清洁缝隙粉尘,再用热蒸汽软化画面层,趁着鳞片软化,涂抹骨胶液,逆翘起方向进行赶压、回贴,使翘起部位复原。骨胶在操作中,对温度和湿度要求较高,吸收水分会软化,温度升高,软化速度加快,所以软化和回贴工作一般要求一次完成,避免对旧彩画的多次扰动。

乾元阁上架外檐地仗的修补工作中,遵循传统一麻五灰工艺操作。但不同的是,由于修补工作要尽量保留现存地仗,因此需要处理好新老地仗的交接,补配地仗在扎抹工具的选用上也多以小号为主,便于施工。

颜料层的修复也就是彩画的补绘过程。补绘之前首先要对旧彩画进行描拓,然后请设计人员将缺失图案补齐。通过现场核对、修改后,确定彩画的基本纹饰。在起谱子环节,依据设计图案,结合现场遗存确定谱子后,按照传统彩绘工艺进行施工。

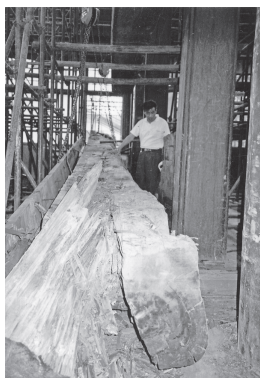
图12 修缮前武英殿大梁

之上，如此使天花以下可见部分无改变。此修缮方式可见于紫禁城太和门、2004年太和殿修缮等工程中。另外，2009年在慈宁宫正殿七架梁修缮时，由于与天花梁距离较近，直接采用在天花梁和五架梁之间加墩的做法，以及20世纪50年代对午门城楼的修缮中，在五架梁中段加片梁和木质斜撑的方式，将三架梁重量部分直接传递至与天花梁相叠的管脚梁上等方式，都与此异曲同工。当然，也有初期采用支顶方式，后来随着损伤加剧，不得不以建筑整体构架为重，撤换掉原有大梁的情况。例如，武英殿正殿明间东一缝的五架梁原所用木材截面较小，跨度过大，致使在长期承重的过程中挠度越大。在1956年修缮时，采用以两根梅花柱通高支顶的方式帮助其受力，并变相减小了大梁跨度。然而在2002年再次修缮时，发现该五架梁在上次修缮之后的50多年里，依然持续形变，且有加剧之态，梁内也已糟朽，在现有材料不能满足新梁体制作时，遂选用材性相近的松木以钢芯拼合梁做法替换（图12、图13）。

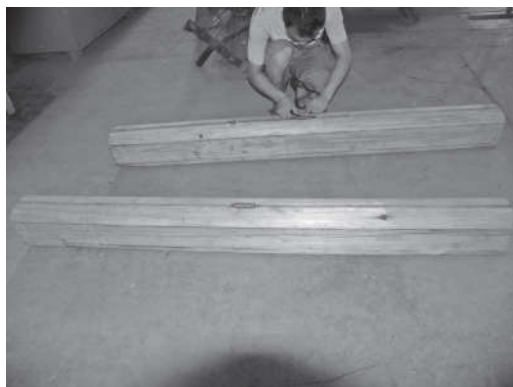
图14 采用材性相近的木料制作试样

在乾元阁大梁加固的修缮过程中，考虑到该建筑主要梁架结构均为楠木材质，方案确定格外小心。在确定修缮方式之前，通过力学测算，先选定了几种备选方案，并用材性相似的木材制作了试样，进行了木梁抗压、木梁下加钢筋、加钢板等试验。通过前后七次的试验结果比对，综合考虑对其他构件的干预程度，才最终选定了修缮方案。

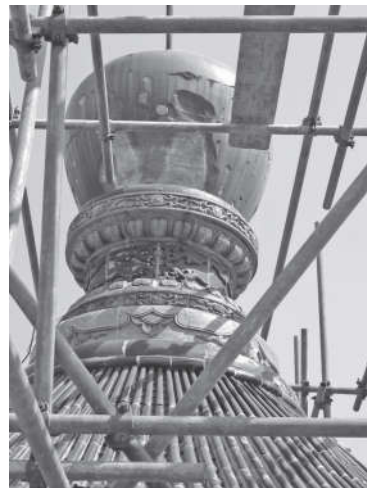
图18 修缮前的乾元阁宝顶

乾元阁琉璃宝顶做工精美，为黄色釉面，历经数百年，色泽依然靓丽。围长3.9m，直径1.24m，高1.03m，内有8道肋，厚约8cm，中部设孔4个。表面釉面有剥落，体表有明显碰撞痕迹，裂纹、暗纹随处可见（图18）。

在此次修缮工作中，由于乾元阁宝顶构件体大量少，胎体虽有小部分受损，但仍未全部丧失其功能性，既不适合复烧，也不应更换，为保留原始构件的同时，使其延年益寿，经过实验后，决定采用尝试性的修复方式，具体如下：
