浙江砖石古城墙的典型病害与科学保护初探*

摘要 浙江省现存许多具有较高文物价值的明清砖石古城墙。通过对其调研可知, 其中很多都存在一定的残损病害状况, 主要有风化酥碱、片状剥落、植物生长、表面泛盐、灰浆流失等砌筑材料的劣化, 以及局部的黧闪、开裂、坍塌等结构的变形与损伤。针对这些病害的类型和产生机理, 在城墙顶部构建有效的防排水措施, 合理利用糯米灰浆等传统的工艺和材料, 采用适当的工程技术手段来减弱本身结构缺陷带来的影响, 对一些结构病害并不严重的部位进行加固和补强, 以及加强日常的保养与监测, 将有效地促进这些砖石古城墙的科学保护。

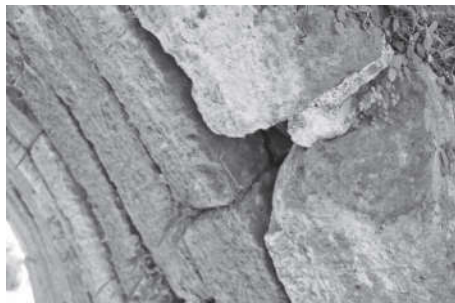
图5 临海桃渚城东城门内门拱券灰浆流失

深度仅3.9mm，折合水泥砂浆抗压强度为9.4MPa；而图5所示的临海桃渚城东城门内门拱券处，平均贯入深度达16.9mm，折合抗压强度仅为0.4MPa，不到前者的1/20。之所以出现这一情况，是由于传统石灰砂浆中的主要成分石灰是典型的气硬性材料，其硬化速度较慢^[4]；且在没有其他有机添加成分的情况下耐水性较差，潮湿环境对其硬化有较大影响^[5]；再加上砌筑工艺水平参差不齐，故在长期的风雨侵蚀之下，部分砌筑灰浆难免出现松散流失的现象（图5），使得墙体结构强度下降。

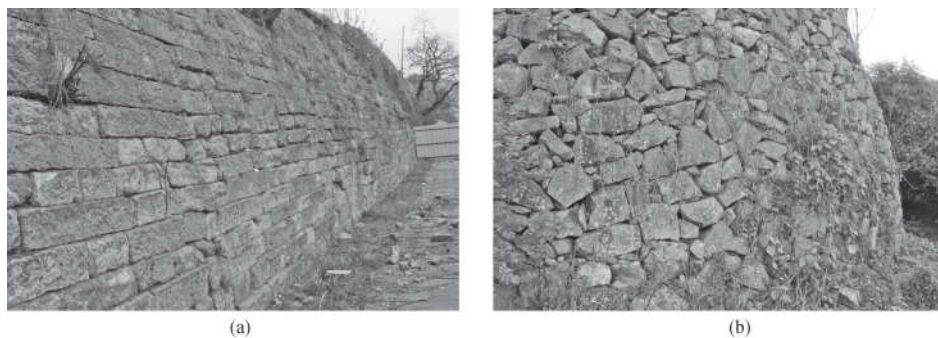
砖石城墙常见的结构病害，与其他砖石砌体文物类似，常见的有黧闪、开裂、局部坍塌等，其中黧闪现象最为普遍。就笔者曾调研的古城墙来看，一半以上都有明显的黧闪变形现象。由于砖石结构部分主要用于包砌在墙芯填土外层，受到内部填土产生的侧向压力。正常情况下，砖石包砌墙体的自重和整体强度，足够使其保持在一个稳定的状态；但在填土大量吸水、砌块风化严重、灰浆黏接力丧失、植物根系挤压等内外因素的综合作用下，容易出现局部向外黧闪的情况（图6）。

图6 局部向外黧闪
(a) 镇海后海塘城墙；(b) 临海桃渚城东城墙

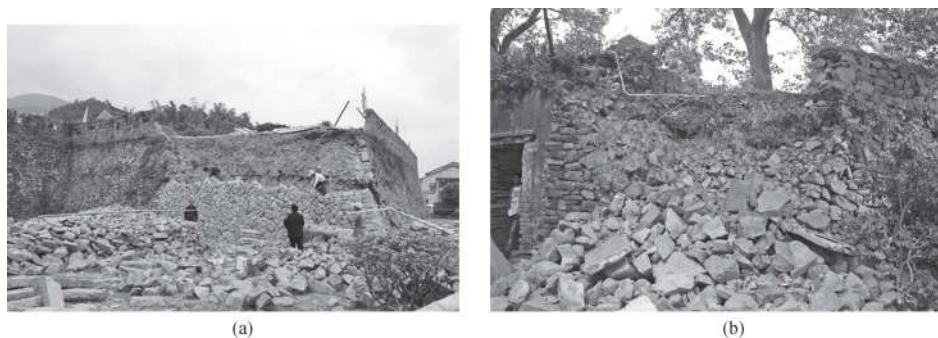
局部坍塌是古城墙可能出现的最为严重的结构病害状况，大多发生在结构变形严重、已经濒临失稳的部位。在遇到突降暴雨，城墙上部又没有防排水设施的情况下，雨水大量渗入墙芯填土，很容易引发坍塌。此外，大型木本植物根系的生长，也有可能導致墙体的坍塌。近年来，浙江省内已有多座古城墙出现坍塌状况，如苍南蒲门所城、临海桃渚城等，大多出自以上原因（图8）。

图8 古城墙局部坍塌
(a) 苍南蒲门所城东瓮城；(b) 临海桃渚城东瓮城

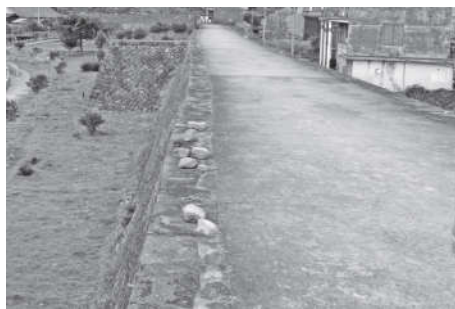
图9 苍南蒲门所城顶部三合土防水层

的部分城墙段^[6, 7]，具有一定的借鉴意义。有些古城墙，如大部分沿海地区的卫所，顶部原本便是裸露的填土，出于不改变文物原状的考虑，不宜采用砖石铺装方法。针对这种情况，浙江省外一些古城墙采用添加了桐油或糯米浆等有机成分的三合土来封护，如广东肇庆古城墙、山东岱安古城墙等^[8]。浙江也有类似的案例，如苍南蒲门所城近年来在修缮时在顶部做了一层有一定防水作用的三合土，中间略高于两侧，能够将绝大部分落在城墙顶部的雨水迅速排走（图9）。
