清康熙朝之后英华殿一区建筑存毁年代研究

摘要 英华殿院落始建于明代,迄今为止,有案可查的重要修葺、拆建和改建,包括乾隆八年的拆建、乾隆十七年的拆建、乾隆二十一年的改建,另有零星的拆除与添建。这些,有的涉及院落布局的变化,有的关系到个别建筑物的添减。依据历史档案资料及相关图像资料,结合现场实地勘查,尝试探讨清康熙朝之后英华殿院落中每座建筑的存续年代,以及院落本身的布局变化。

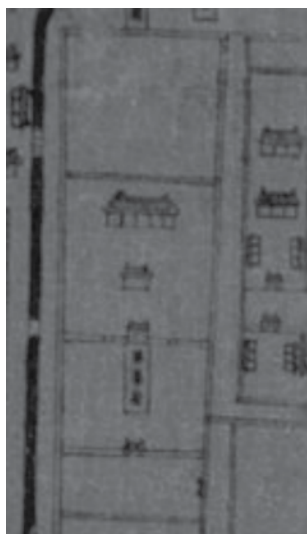
图1 《康熙衙署图》英华殿局部

有关英华殿院落情况，目前所能查到最早的图像资料是康熙年间的《皇城宫殿衙署图》，即《康熙衙署图》（图1）。《康熙衙署图》绘制时间不祥，多数学者认为其绘制于康熙十八年或十九年以前^[7]（本文姑且按此图为康熙十八年绘制完成）。图中英华殿院落分为四进院落，没有分隔东、西跨院。图中轴线方向有四座建筑，自南向北为：山门、英华门、斗母殿和英华殿。山门外侧院东侧有一东门。英华门两侧有东、西两座门。英华殿东、西耳房没有出现在图中，英华殿后有一道东西向院墙与后院相隔。这些与英华殿院落的现状有所不同。

《康熙衙署图》中没有绘制出两耳房，很可能是因为《康熙衙署图》并未绘制完整，存在遗漏所致。在《康熙衙署图》中，东、西六宫都仅各绘制出三宫，那么对于英华殿院落，只绘英华殿等主要建筑，不绘耳房等次要建筑也是完全有可能的。

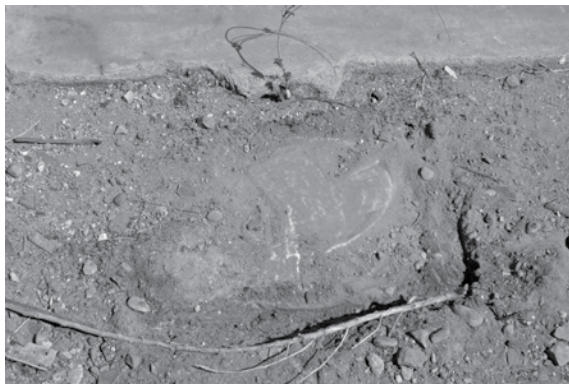
图2 英华殿后院建筑遗址的柱础

在对英华殿后院勘查时，发现英华殿北侧，紧靠北院墙处有一台明遗址（图2），按遗址的现状，可以初步确定此处原有一座七开间的建筑，其中部分柱础呈现早期手法，应为早期建筑遗址。推测这七间建筑应为“旧配房十间”中的七间。但其位置并不像档案中提到的位于英华殿东侧，而是位于英华殿正北稍偏西，因此推测另外三间配房应位于英华殿东侧，很有可能位于东跨院内。

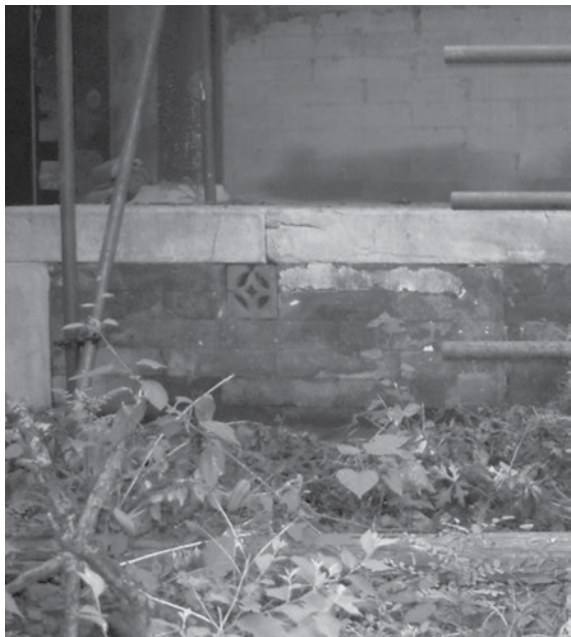
图3 英华殿西耳房西稍间前檐台帮排烟口

在勘查过程中发现，英华殿东、西耳房西次间后檐墙上均有已经封堵的门口痕迹，而西耳房西稍间前檐台帮和东稍间后檐下肩处均发现排烟口（图3、图4）。这说明西耳房早时存在响地和地炕。据此可以推测西耳房早时应是供人居住之所，因此拆去的“殿后净房一间”应在西耳房后。

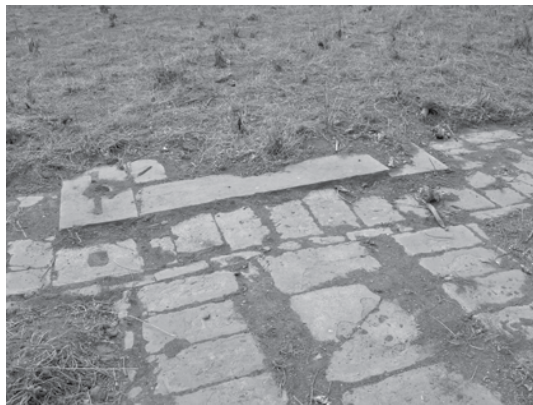
图5 英华门外院药栏门遗迹

此外，山门外还新添东、西栅栏两道，英华门外两侧加做药栏。我们对英华门外院落地面勘查时，发现了药栏套顶石和药栏门口的遗迹（图5），恰好与档案中的记载相符。

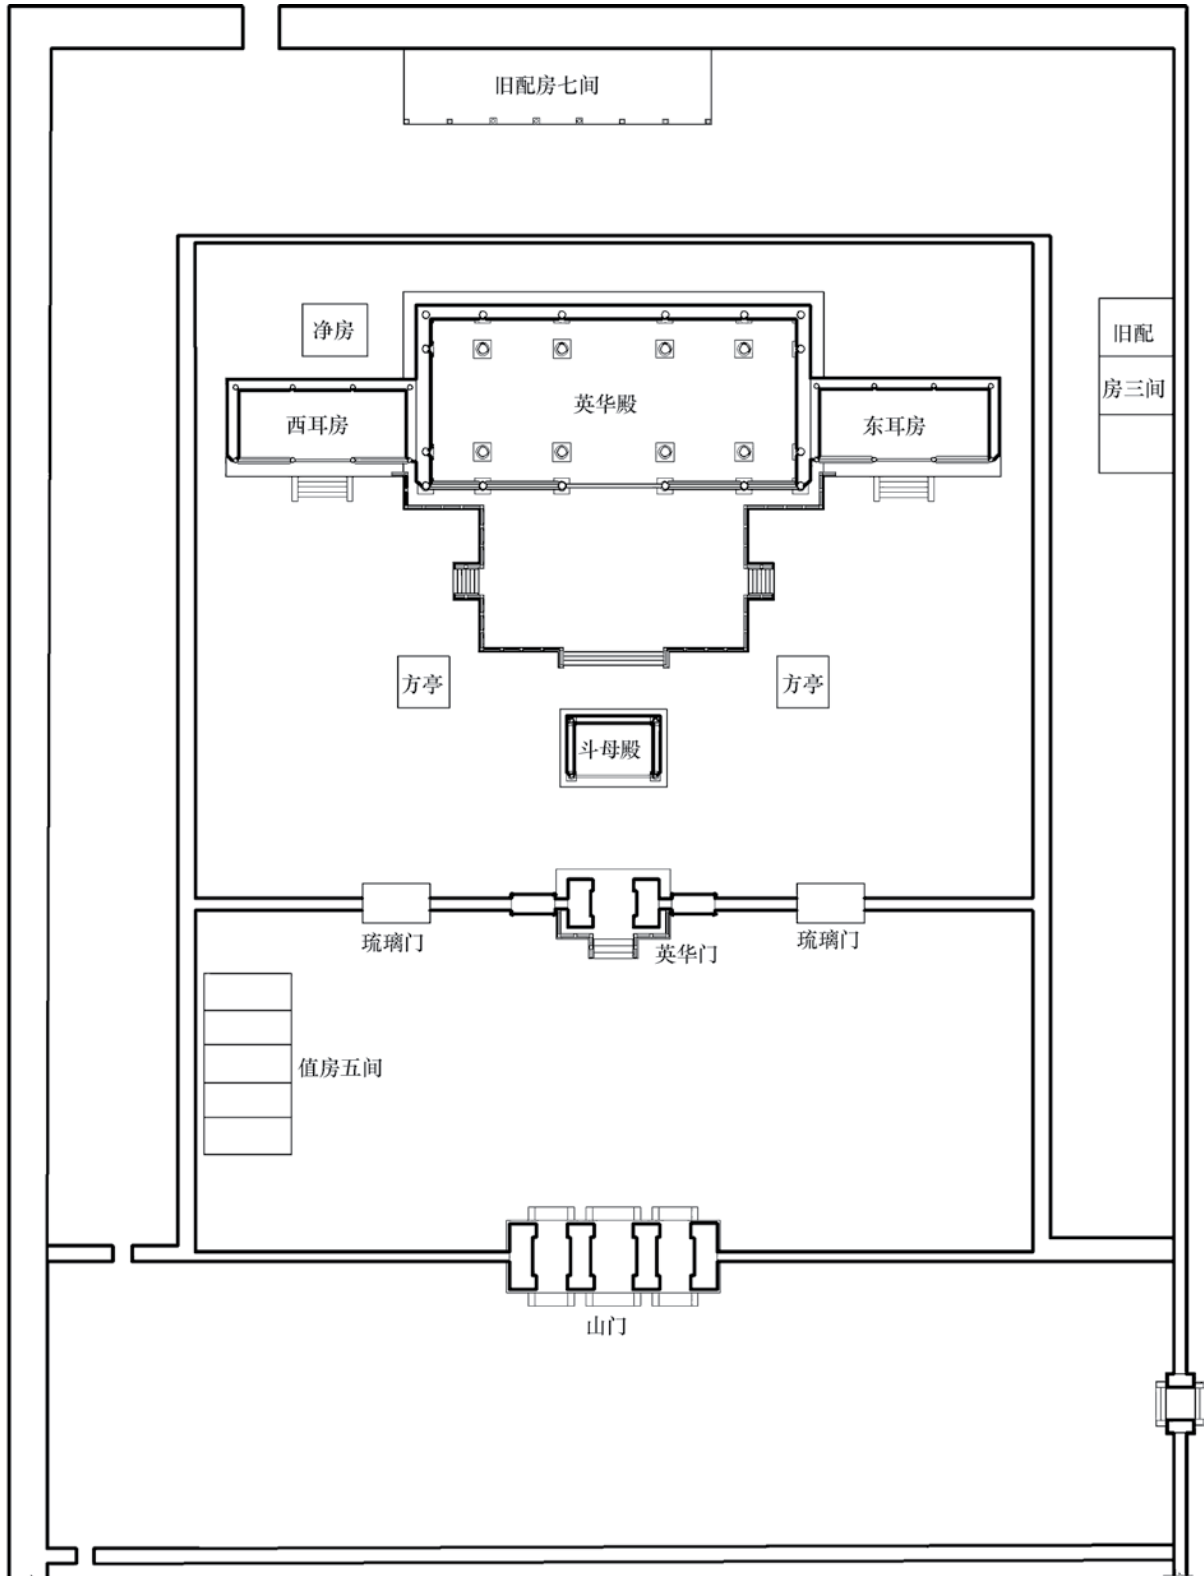
图6 乾隆八年对英华殿修缮之前的英华殿院落

根据以上分析，不难得出，乾隆八年修缮之前的英华殿院落，应该是存在东、西跨院，东跨院中

有配房三间。院落轴线方向上建筑分别是：山门，英华门，斗母殿，英华殿。英华门两侧有两座琉璃门，英华门前西侧有值房五间，斗母殿两侧有方亭两座。英华殿两侧有东、西两耳房，后有配房七间。西耳房后有净房一间（图6）。

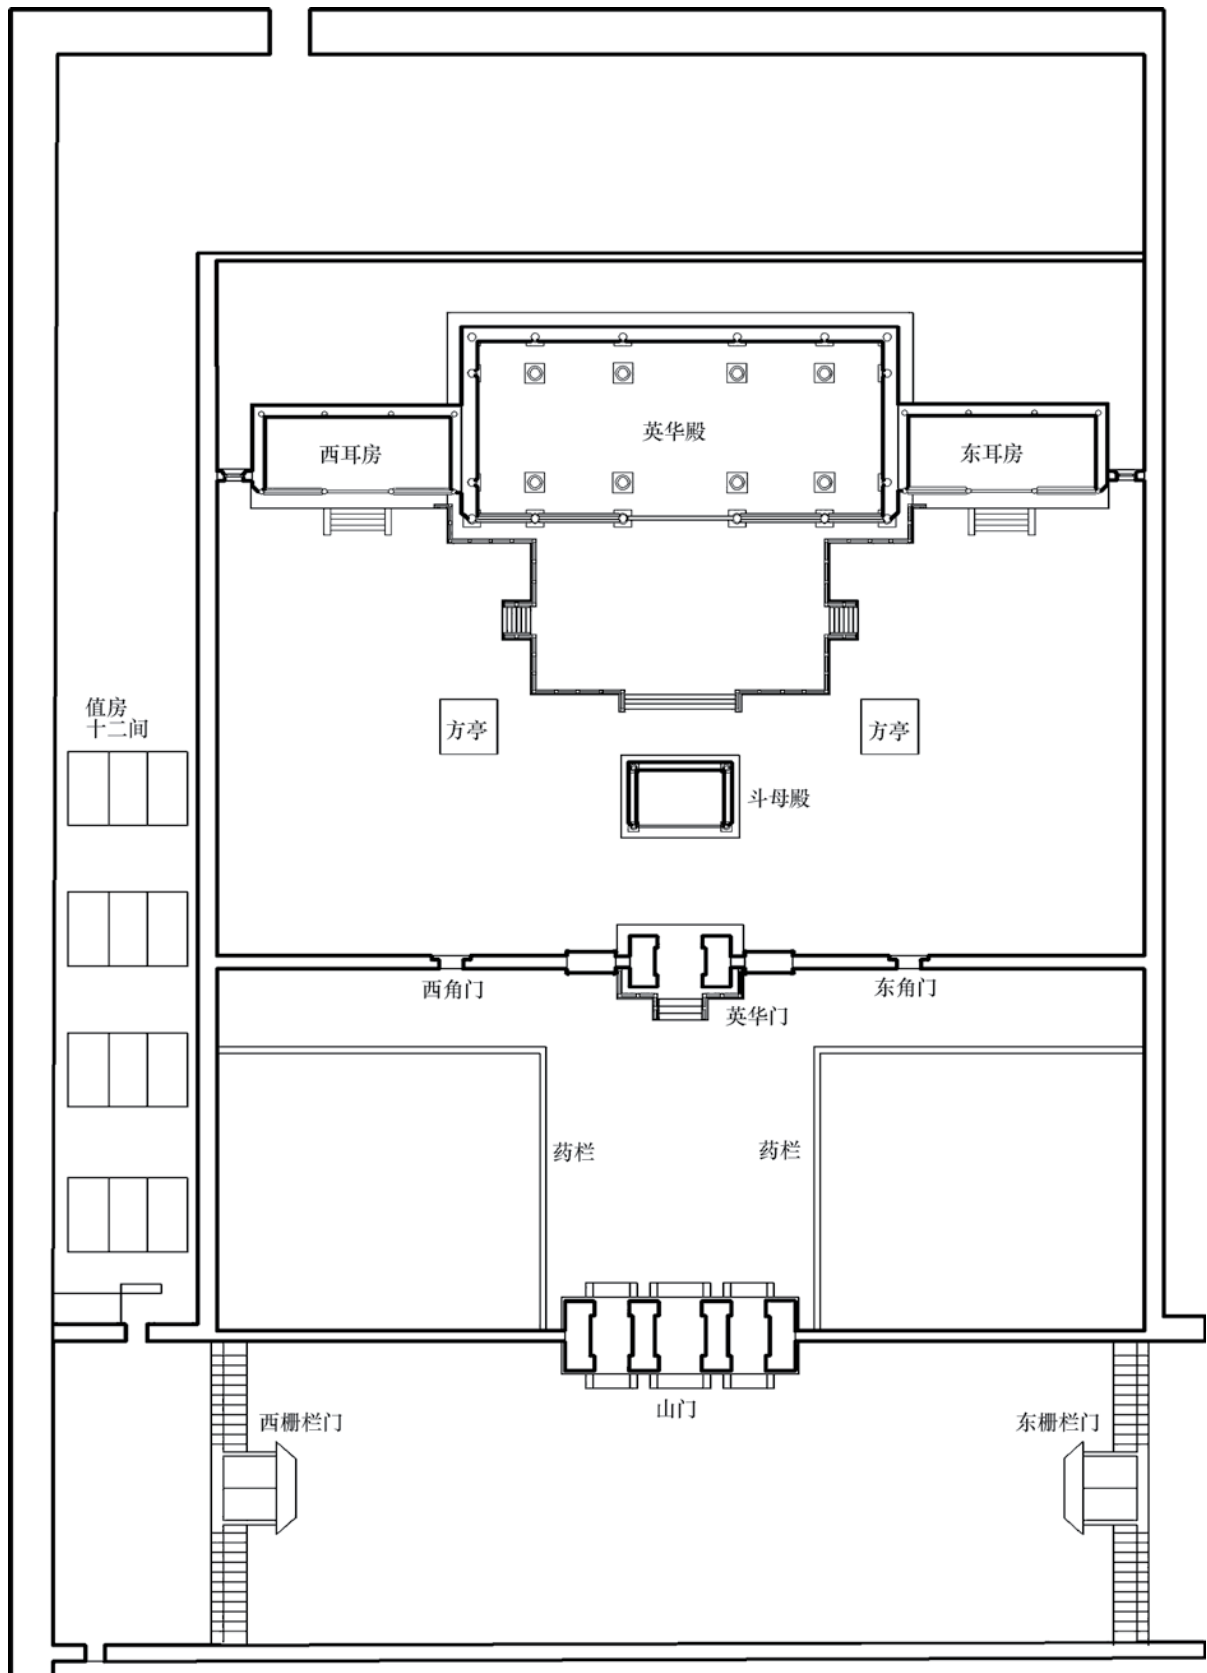
图7 乾隆八年对英华殿修缮之后的英华殿院落

经过乾隆八年的拆建，英华殿东跨院被拆除，腾出空间用于兴建建福宫花园。英华殿院落内轴线建筑没有改变，只是拆除了英华门外西侧的五间值房、西耳房后的净房一间以及旧配房十间，一并在西跨院中挪建值房十二间。山门外添东、西两道栅栏，英华门外出现药栏，英华门两侧的琉璃门拆除改为角门两座（图7）。

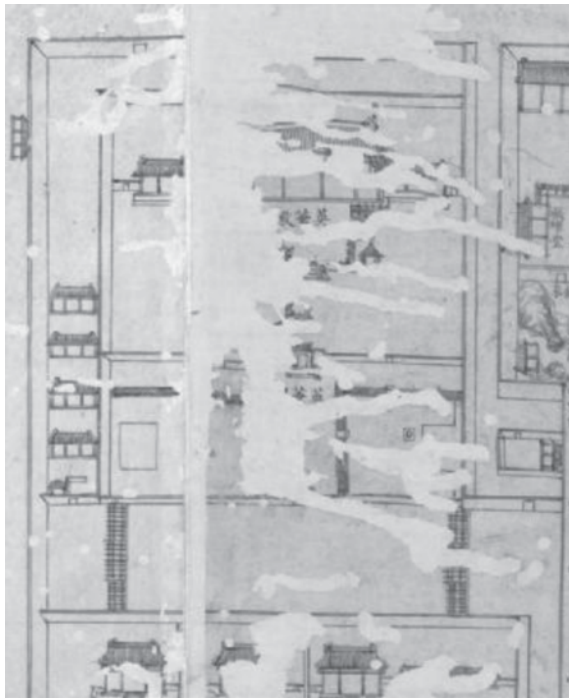
图8 乾隆京城图（英华殿局部）

乾隆十七年档案中记载需要粘修的建筑包含了方亭两座，这是文字档案里最后一次提到方亭的信息。在乾隆十五年绘制完成的乾隆京城图（图8）中，在英华殿正殿月台东侧有一攒尖方亭。由于原图破损，西侧相同位置图像无法分辨。但因中国古建筑追求对称之美，在月台西侧也应有一相同形制的建筑。这两座攒尖建筑就是档案中提到的“方亭两座”，这说明在乾隆十七年的时候方亭还是存在的，但在乾隆三十六年时，年久失修的建筑中并不包含这两座方亭。从常理来讲如果方亭当年还存在，没有道理比后建的碑亭保存的要好，必然存在着瓦件缺失，甚至漏雨等情况，修缮时必会提及。但在乾隆三十六年的档案中，提到的因木构糟朽而漏雨的建筑中并没有列出方亭，由此可以推断当时两座方亭已经不存在了。

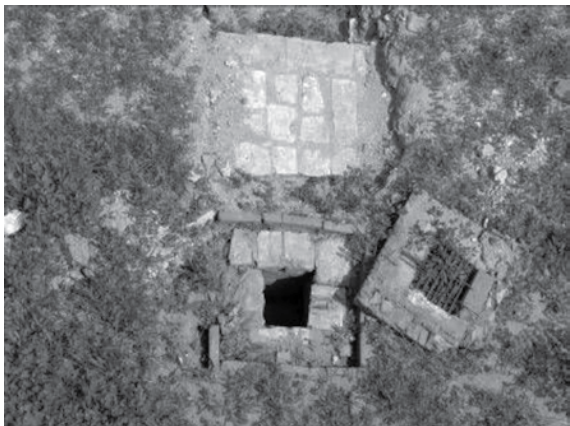
图9 英华殿后发现大墙基础

这条档案中提到“大殿后拆卸大墙一道长十八丈三尺四寸”，这道大墙正是《康熙衙署图》中所绘制的英华殿正殿后的大墙。在此次勘查的过程中，恰好发现了此道大墙的基础遗迹（图9），与档案资料恰好相吻合。

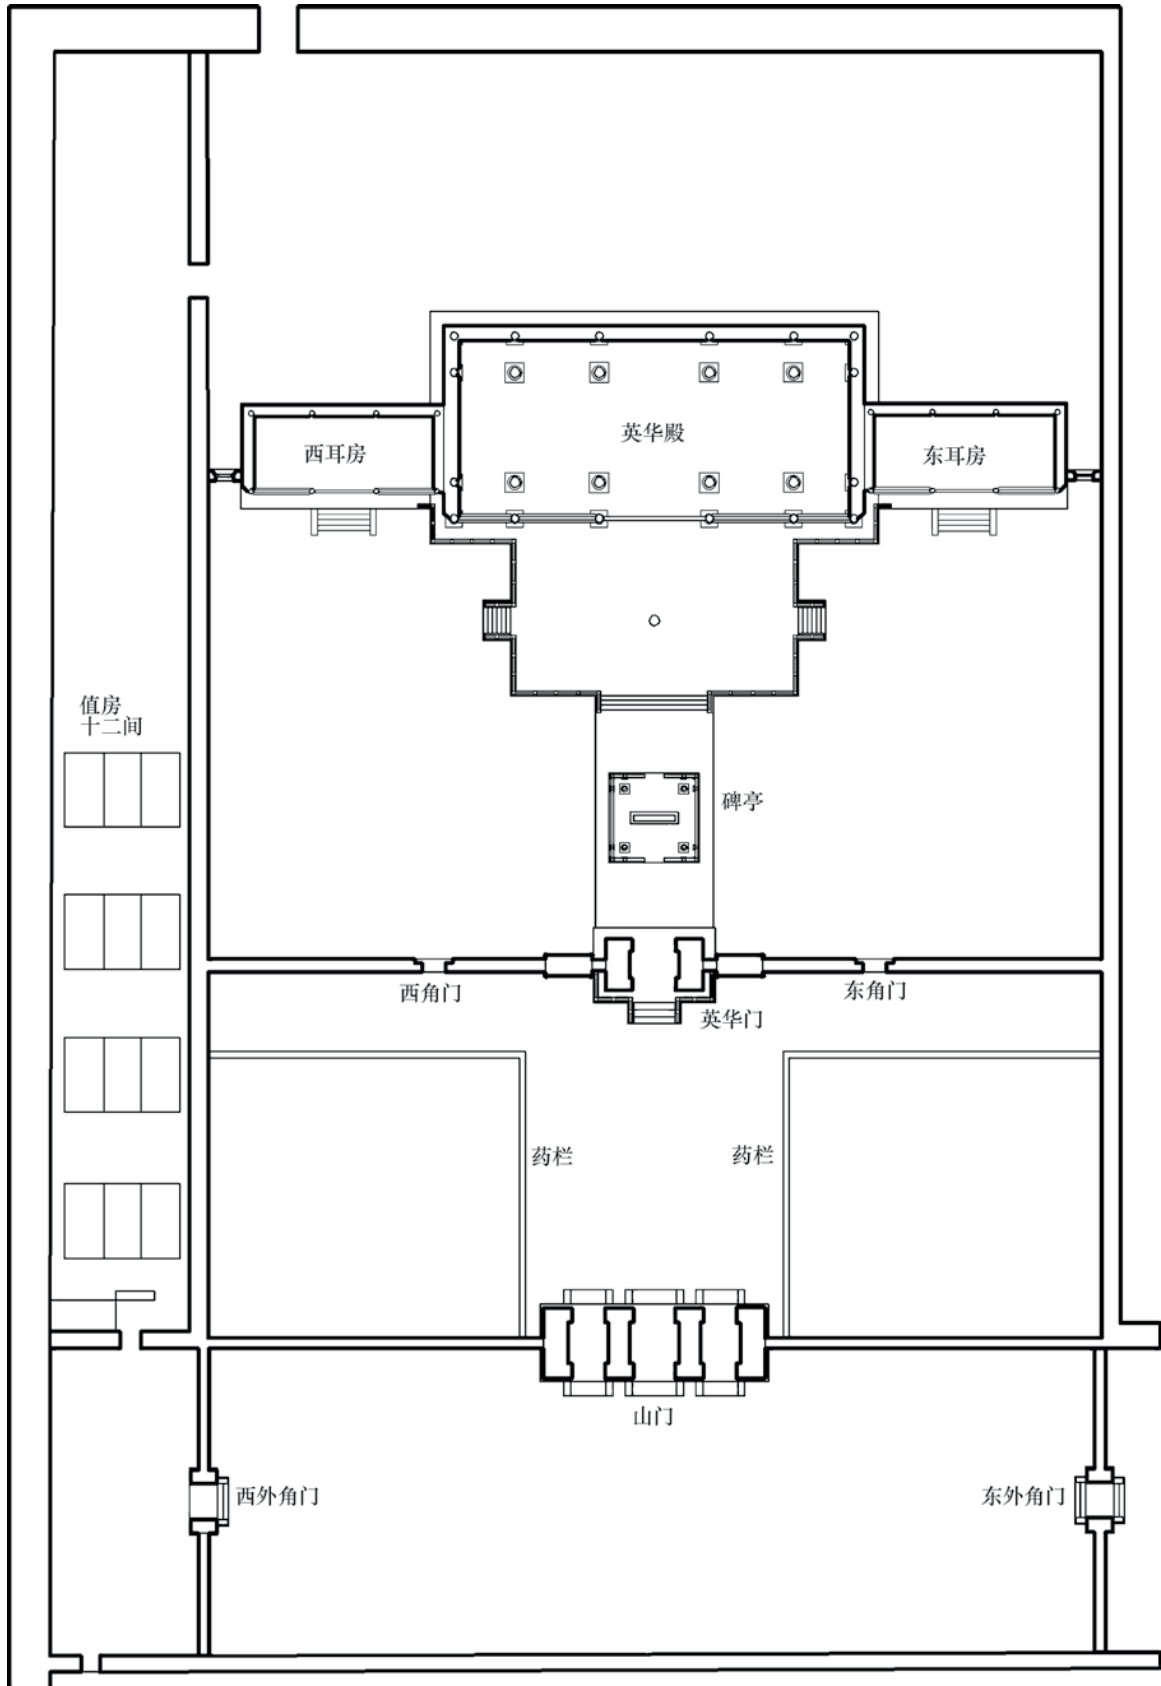
图10 嘉庆五年英华殿院落

综上所述，经过乾隆十七年至嘉庆五年的改建：拆除斗母殿，改建为碑亭；拆除两座方亭；院落大墙大规模改动；拆除山门外东、西栅栏门，改为山门外东、西角门。因此，到嘉庆五年时，英华殿院落如图10所示。

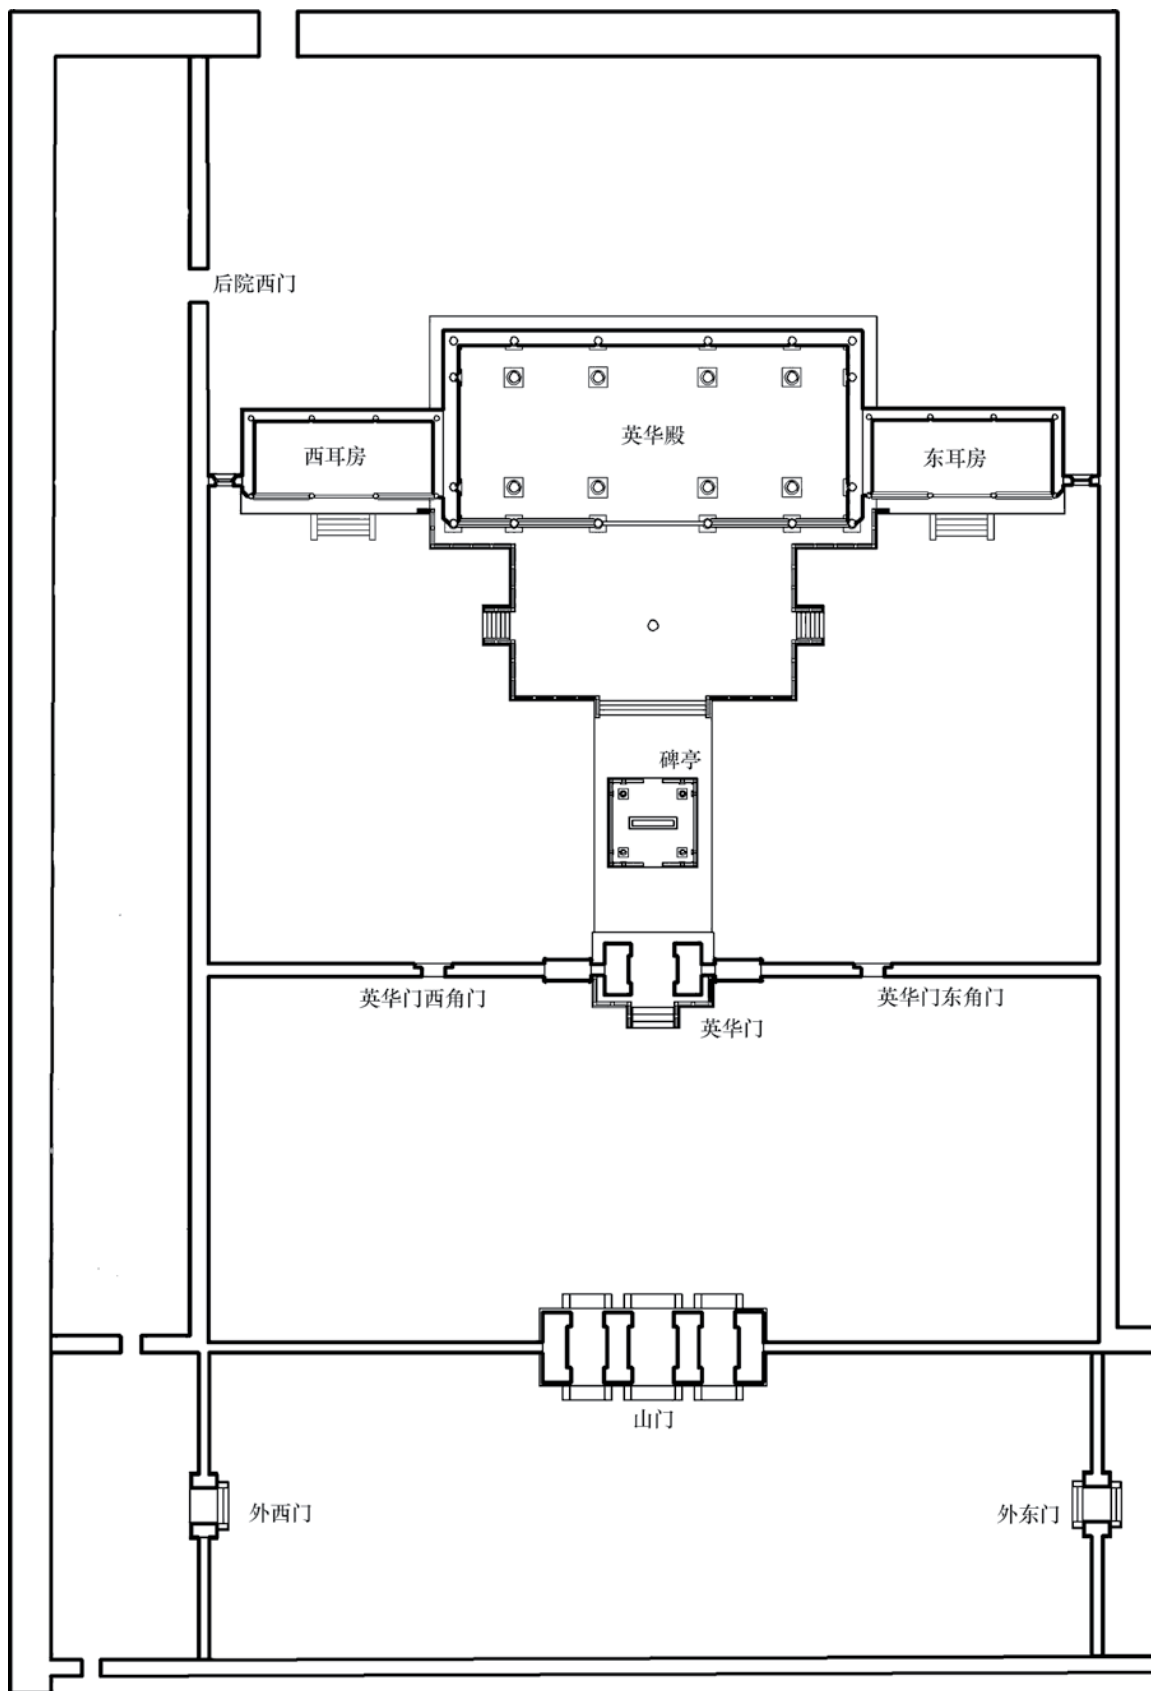
图11 如今的英华殿院落

近年实施的英华殿一区维修保护工程，对该院落内建筑残损点给予了必要的维修保护，清除近代添加建筑。维修中力求减少对建筑不必要的扰动，对院落进行整体保护，保持院落的完整性和真实性。至此，英华殿院落经过数百年的沧桑，最终形成了如今我们看到的现状（图11）。
