# 北京智化寺智化殿壁画保护修复实施中的思考

**摘要** 智化寺智化殿《地藏菩萨变相图》壁画绘于智化殿内正面须弥座后方, 保存在智化殿明间后檐的抱厦中, 是以木板为支撑体的寺庙建筑壁画, 其内容为地藏菩萨、闵长者、道明和尚和辅助地藏菩萨救度众生的冥府十王。由于保存环境不利, 加之壁画本身制作工艺与一般寺庙壁画不同, 壁画病害发生状况也与其他壁画不同, 病害更加严重。本文就保护修复实施中出现的一些问题进行了初步分析和探讨, 为今后此类壁画的保护修复提供经验和借鉴。

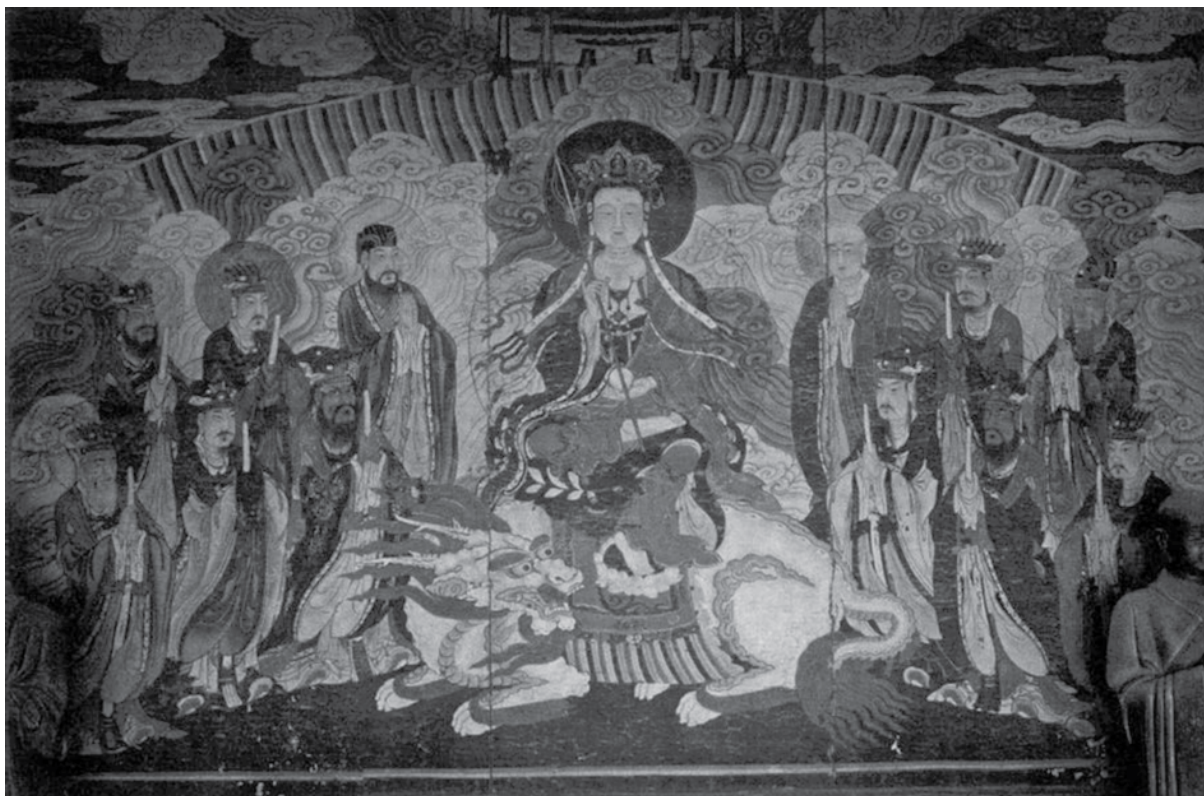
智化寺始建于明正统八年(1443), 是太监王振所建寺院。整座寺院布局严谨、规模宏大, 是北京保存最完整的明代木结构古建筑群。智化殿是智化寺的正殿, 即一般寺院中的大雄宝殿。此次修复保护《地藏菩萨变相图》壁画位于智化殿抱厦中须弥座后方, 由左右两根支柱夹着木板后面, 是以木板为支撑体的寺庙建筑壁画, 宽4.67m, 高3.00m, 面积为14.01m<sup>2</sup>, 壁画绘制精美, 采用对称式构图, 画有13个人物, 正中央是地藏菩萨, 左右是闵长者、道明和尚和辅助地藏菩萨救度众生的冥府十王。画的上端空余处有云纹图案, 整幅壁画构图严谨, 笔法细腻, 技巧纯熟, 用色考究, 是明代壁画精品, 具有很高艺术价值、历史价值和研究价值(图1)。

图1 智化殿壁画“地藏菩萨变相图”

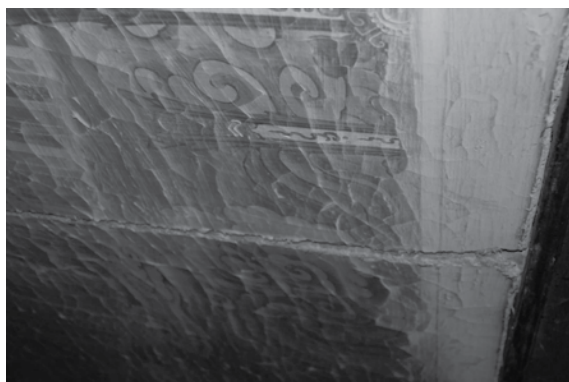
（5）壁画表面污染严重，由于壁画保存环境不利及壁画表面后期加固使用黏接材料与其他污染物的黏接体，造成壁画墨绿色颜料表面有一层黑灰色物质（图5、图6）。

图5 壁画表面污染

图6 壁画表面污染

使用吸耳球, 毛刷等工具, 把画面及缝隙中的尘土顺一个方向吹出来或刷除。尘土量大时, 在不影响画面的情况下, 可以使用微型吸尘器。遇见较顽固的污迹, 如鸟粪、泥渍等, 用自制竹签剔掉, 坚硬的污迹用手术刀细心刮掉, 必要时用少量有机溶剂, 如乙醇溶液、丙酮等软化污染物加快污物的祛除, 具体操作是用50%乙醇水溶液在较顽固污迹, 用医用棉签轻轻滚动、涂抹清洗。

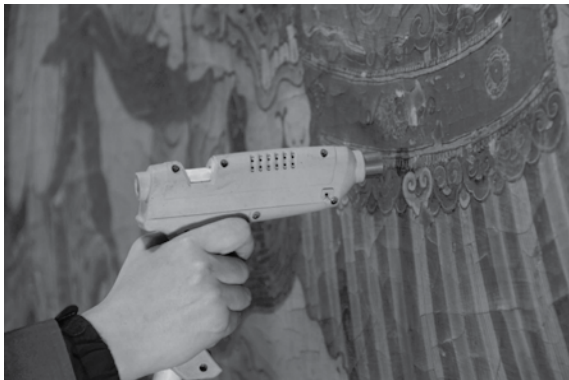
图7 修复加热喷雾仪回软

(1) 壁画龟裂是指壁画表面微小的网状开裂现象, 通常由于壁画颜料层、底色层或地仗表面泥层内所含胶质材料过多, 或因为地仗层的收缩变化等原因而引起。起甲是指壁画的底色层或颜料层发生龟裂、进而呈鳞片状卷曲起翘。而在这里由于壁画的起甲、龟裂病害多发生在地仗层中的灰与麻层之间, 翘起的部分很坚硬, 用一般的水软化方法很难达到目的, 为了解决这一难题, 在壁画的龟裂、起甲处选了用修复加热喷雾仪对壁画表面进行湿润、加热软化, 此仪器加热温度范围从室温至100℃, 操作时可根据起翘地仗的不同厚度, 调节湿度和喷雾量, 回软后用1.5%骨胶水溶液滴注2~3次, 待黏接剂完全渗透到壁画地仗层后, 用垫有棉纸的木质修复刀轻轻压平裂口处, 使裂缝闭合, 再用木质修复刀均匀的按压其他部位(壁画表面有裂缝时, 先压裂缝处, 将裂缝处压平使之闭合后再压底色层和颜料层), 使起甲翘起的部位表面平整。在颜料层起甲病害严重(看起来比较危险, 即将脱落)时, 选择浓度稍高的1.8%~2%骨胶水溶液, 用注射器把黏接材料顺翘起颜料层的背部滴注2~3次, 待黏接材料完全渗透后, 垫上文物修复用的耐热性和化学稳定性强的聚乙烯塑料薄膜用控温微型电烫斗轻压画面, 操作中温度要控制在40~50℃, 最后用木质修复刀均匀按压其他部位。

(2) 沥粉贴金起翘部位的修复, 用修复加热喷雾仪使起翘处湿润、加热软化再滴注丙烯酸树脂3%AC33黏接剂, 待黏接剂完全渗透后用棉球轻轻按压, 按压时要防止损伤画面。画面病害处理完成后, 对画面严重留有水迹部位进行清除, 加固回帖修复中如有颜料层脱落, 立刻停止此操作(图7、图8)。

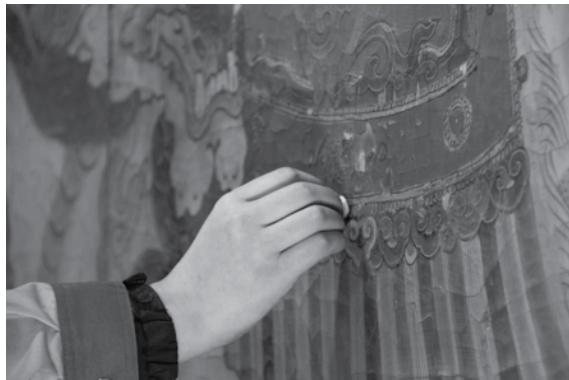
图8 加固、回贴起翘的沥粉贴金
