# 四川屏山县万寿寺壁塑制作工艺与材料分析研究

**摘要** 为配合向家坝水电站修建, 屏山县万寿寺壁塑采取了异地搬迁保护, 现已分块切割揭取移至室内进行保护修复。通过近一年的前期研究, 利用肉眼和显微观察查明了壁塑的制作工艺特点, 采用XRF、XRD、FTIR、土的颗粒分析、烧失量法等手段相互补充验证的方法分析了壁塑的制作材料组成。结果表明, 该壁塑由壁画与彩塑两部分组成, 基本结构由里向外依次为支撑体或骨架、粗泥层、细泥层、颜料层或贴金层。粗泥层由紫色土和稻草秸秆组成, 细泥层由沙、石灰、细粒土和棉纤维组成。颜料层中白色颜料为石膏类矿物, 绿色颜料为氯铜矿, 红色颜料为朱砂, 蓝色颜料有可能为有机颜料, 黑色颜料为墨, 白粉层主要为生石膏。贴金层由金箔层和金胶层组成, 通过分析验证了金箔层主要成分为金、金胶层主要成分为大漆的推测, 同时发现金胶层中朱砂为有意添加。该研究结果为下一步的病害分析和后期的保护修复提供了依据。

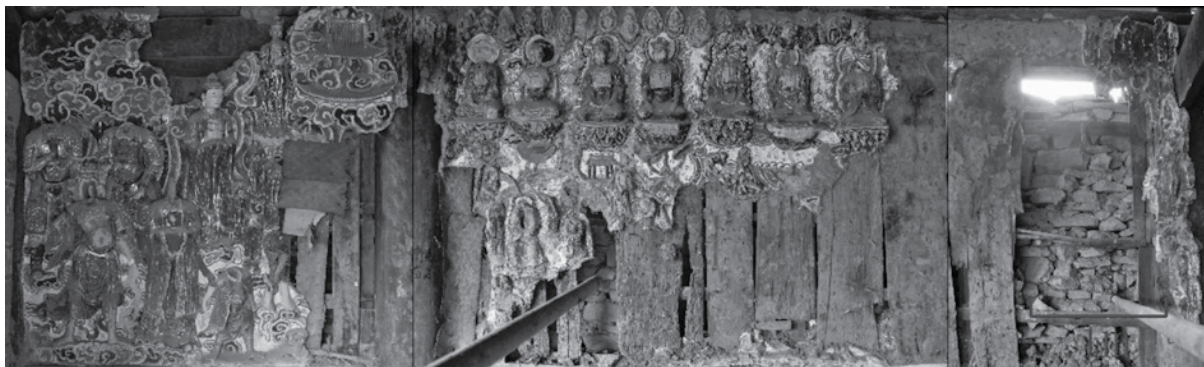
图1 壁塑切割搬迁前全貌

屏山县万寿寺又名万福寺，位于屏山县城东1km处，背倚锦屏山，前临金沙江。寺院占地面积1000多平方米，主体建筑为沿中轴线依次排列的山门、大雄宝殿和观音殿，两侧翼为厢房，顺山坡地形而上组成院落组群<sup>[1]</sup>。壁塑位于观音殿西墙内壁中上部，长约9m，高约3m。长期以来受各种自然和人为因素的破坏，壁塑整体保存状况差，总面积60%左右已经缺失，现存壁塑残损严重，残缺、裂隙、空鼓、颜料层和贴金层起甲或脱落、烟熏污物覆盖等病害发育严重。据统计现存壁塑约12.3m<sup>2</sup>，身高0.6m以上的彩塑15尊（图1）。壁塑南段中下部和中段上部两处保存相对较好，尤其南段中下部彩塑造型生动、表面贴金，制作工艺考究，为本次保护修复的重点。

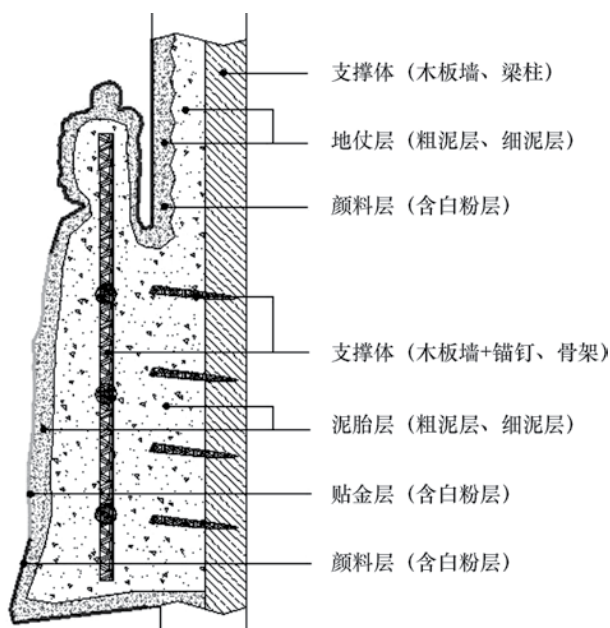
壁塑因残缺严重断面及内部骨架多处裸露，加之切割揭取使得局部断面和后背结构清晰显露，通过肉眼直接观察和显微仪器微观观察即可了解该壁塑的基本结构特征。整体上该壁塑由壁画和彩塑两部分组成，两者基本结构一致，但细部结构有差异。壁画部分由里向外依次为支撑体（木墙板+划痕）、地仗层（粗泥层、细泥层）、颜料层（含白粉层），彩塑部分由内向外依次为支撑体（木墙板+锚钉、骨架）、泥胎层（粗泥层、细泥层）、颜料层或贴金层（含白粉层）（图2）。

图2 壁塑基本结构示意图

(1) 屏山县万寿寺壁塑由壁画与彩塑两部分组成, 两者基本结构一致, 细部结构有差异。壁画部分由里向外依次为支撑体(木墙板+划痕)、地仗层(粗泥层、细泥层)、颜料层(含白粉层), 彩塑部分由内向外依次为支撑体(木墙板+锚钉、骨架)、泥胎层(粗泥层、细泥层)、颜料层或贴金层(含白粉层)。整体上壁塑的结构特征和制作工艺具有自身特殊性。

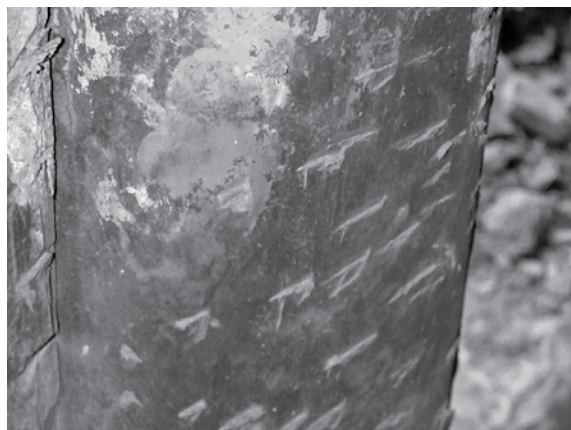
图3 壁画支撑体表面刀痕

壁画支撑体为古建筑的木墙板和梁柱，支撑体表面多有人为砍划出的刀痕来增大地仗层与支撑体间附着力（图3）。地仗层结构简单，由里向外依次为粗泥层、细泥层，两者厚度较均匀，一般粗泥层厚4~6cm，细泥层厚约1cm，在木墙板与梁柱连接处地仗层随形而有所增厚。颜料层断面通过微观观察，发现其底部常有白粉层打底，白粉层均匀性较差，厚度一般为80~300um。颜料层在壁画表面均有分布，以白、绿、红、蓝、黑等颜色为主，各色颜料层厚度差异较大，厚度一般为50~200um。部分颜料层表面发现有半透明状涂层，涂层分布无明显规律且呈流滴状，初步推断应为后期人为污染形成的油污。此外壁塑南段上部壁画云海

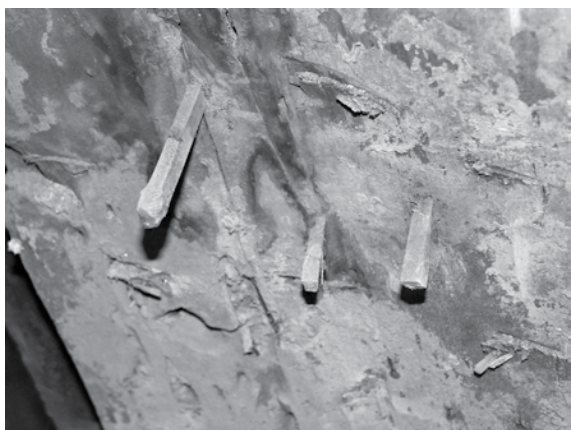
彩塑支撑体由古建筑木墙板和自身内部骨架两部分组成，一方面木墙板作为彩塑后背的整体承载结构，并在彩塑受力集中处分布有长约10cm的方头铁钉或竹钉作为泥胎层与支撑体间的连接构件（图5）；另一方面骨架作为彩塑自身的支撑结构，由木骨架、芦苇束、稻草束、麻绳等组成，一般大型彩塑躯干、四肢、头部等主体部分骨架多采用榫卯连接外裹稻草束的方木，小型彩塑主体部分骨架也有直接采用稻草束或芦苇束，手指、脚趾、头饰等细部凸出处骨架多采用麻绳（图6~图8）。彩塑泥胎层与壁画地仗层作用大致相同，其结构分为两类：一类为粗泥层+细泥层结构，主要位于彩塑主体部分方木骨架外层，部分小型彩塑主体部分稻草束或芦苇束骨架外层亦是如

图5 彩塑支撑体上竹钉

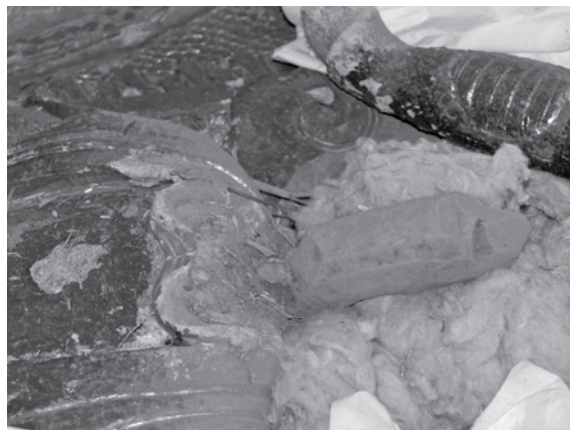
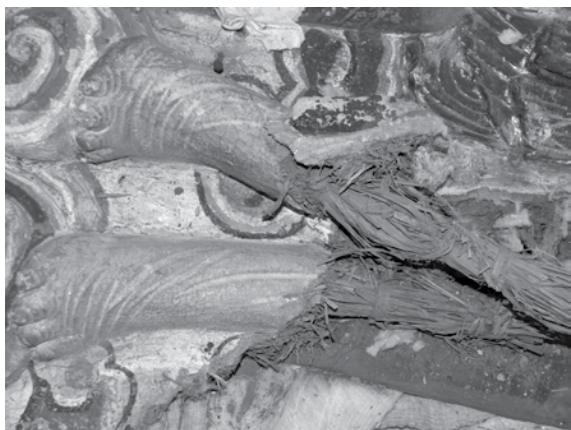
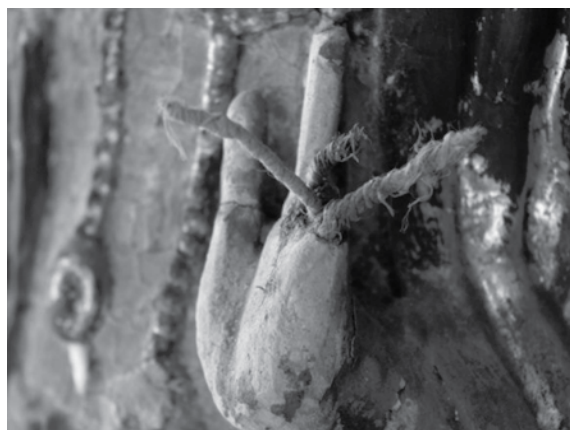
图6 彩塑方木骨架

图7 彩塑稻草束骨架

图8 彩塑麻绳骨架

此,厚度根据彩塑身体结构和形态而异,一般粗泥层厚3~10 cm,细泥层厚1~2 cm;另一类为细泥层结构,主要位于彩塑细部凸出处麻绳骨架外层,部分位置无骨架而直接用细泥层堆塑成,一般厚1~3 cm。彩塑颜料层或贴金层断面微观观察发现底部也常有白粉层打底,其特征与壁画相同。贴金层大多分布于彩塑人物的衣饰和阁楼的屋脊、檐口的表面,显微观察发现局部贴金层为2层,每层均由金胶层和金箔层组成,一般金胶层厚80~150  $\mu\text{m}$ ,金箔层厚20~30  $\mu\text{m}$ (图9、图10)。颜料层主要分布于彩塑人物的面部、四肢等肌肤裸露处和头饰表面,以白、黑、橘红色为主,各色颜料层厚度差异较大,厚度一般为50~150  $\mu\text{m}$ ,未发现重层现象。
