颐和园在古建筑内檐棚壁糊饰技术应用中解决的几个影响棚壁耐久性的具体问题

王敏英

(颐和园管理处, 北京 100091)

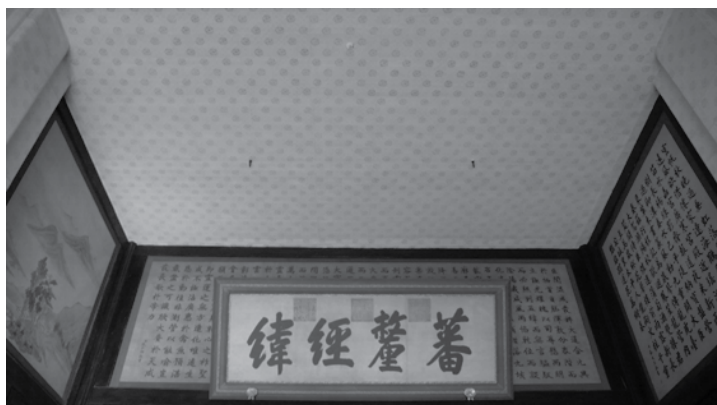
图1 建筑内檐糊饰后的棚壁

棚壁糊饰工艺在传承过程中, 有的区域逐渐将建筑内檐墙壁和木构上装饰性的大幅书画(贴落)以及悬挂的内檐匾联等的装裱张贴的工艺也列入其中。现代, 根据其特征和范围, 我们称之为“中国传统建筑内檐棚壁糊饰工艺”, 简称“棚壁糊饰”(图1)。

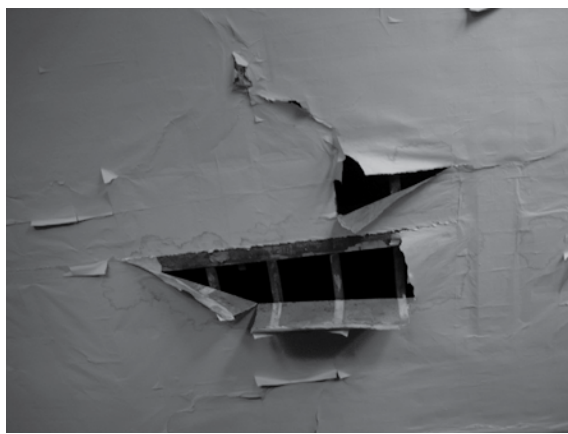
图4 底纸与很窄的白堂算子木框平面粘贴

(2) 在调查殿堂棚壁破损状况时，我们没有发现传统梅花盘布“扒蹬儿”的做法。而顶棚底纸只是与很窄的白檐算子木框平面粘贴，这样裱糊的顶棚不具备抗张功能（图4）。当气候发生温、湿度变化时，顶棚纸张随之吸水膨胀、干燥收缩，很容易造成顶棚与白檐算子大面积分离，导致顶棚整体下垂。这种做法，即便选用了耐久的棚壁材料，也会影响顶棚的寿命。因此，梅花盘布“扒蹬儿”是非常重要的道工序，是能否使各层纸张与白檐算子牢固结合的关键环节。传统官式棚壁糊饰做法中，将该道工序称为“盘布”，术语读作“搬布”。

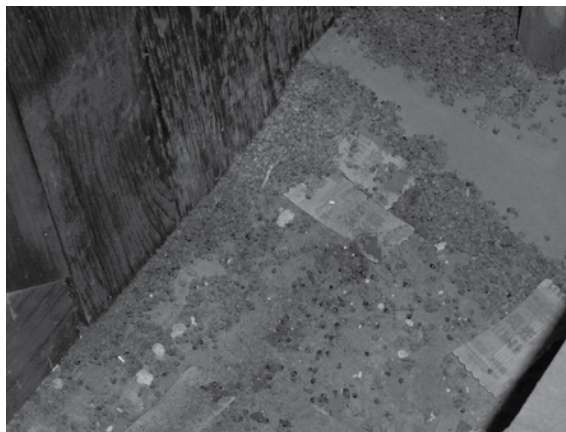
图7 棚壁选材和操作不当也是导致古建筑发生虫害的主要原因之一

但是，用糊过厚客观上不仅影响棚壁的质量，而且还给多种害虫提供了最好的食物，也给微生物

物的滋生准备了充足的营养物质。一旦害虫和微生物蔓延，给古建筑及室内文物带来的威胁就更加严重。因此，棚壁选材和操作不当也是导致古建筑发生虫害的主要原因之一（图7）。

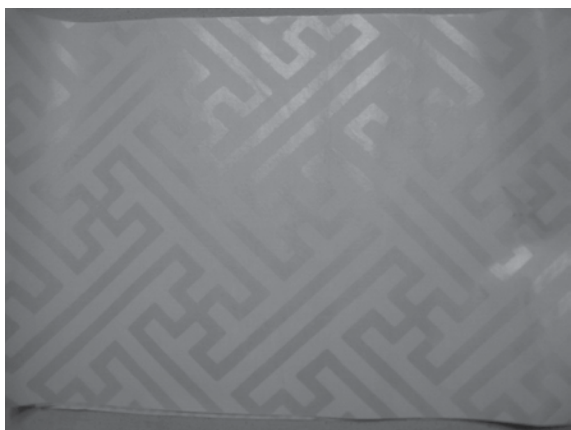
图8 大卍字纹银花纸

目前，我们自己研制了几种印花纸：益寿延年、大卍字、小卍字、小团龙、葵花等纹饰，已经投入生产（图8~图11）。

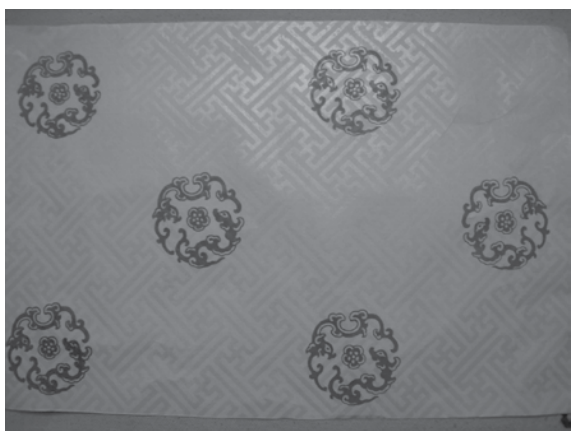
图10 小团龙银花纸

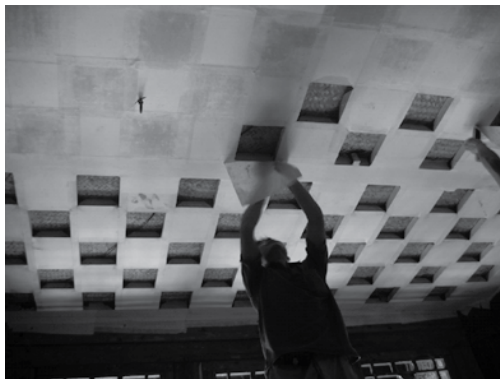
图12 梅花盘布

在应用中，我们利用了纸张自身吸水、伸缩率等物理特性，操作时控制湿度、控制纤维润胀程度；通过非限制干燥法进行合纸干燥；又在粘贴时将纸张受力的大区域分散成若干小区块，恢复了“扒蹬儿打底儿”的传统做法，即“梅花盘布”；整个棚壁用纸方向严格做到纹理相交，控制角度，保证其均一性。并且使每层纸张分别制约相邻层纸张纤维的不稳定因素，使棚壁整体具有了，随气候、温、湿度变化而伸缩自如的极强的抗张功能（图12）。

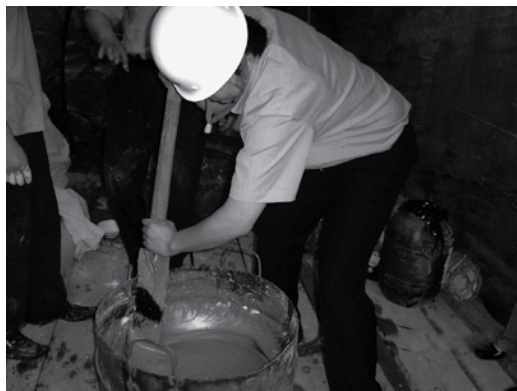
图13 传授制作防虫糨糊

对发生虫害的建筑进行熏蒸杀虫，效果最好。但是，我们要解决的是：怎样保持熏蒸效果。客观上，颐和园大部分是原状陈设展览，其特点都是在清代的原址按照清代的形式陈设清代的物品，属于开敞性展览，有的展区门窗需要打开的，与博物馆展柜形式展览有很大不同。为了避免或减少虫霉发生，有效延长棚壁的使用寿命，我们采取了预防性的保护措施，在施工中将古代“椒汁染纸法”加以改变，运用在排云殿景区的棚壁糊饰过程中（图13）。

纸，用椒纸印刷书籍，可使整套书籍免遭蠹虫侵蚀，得以长期保存。我们将一定配量的花椒煮开，虑去椒果制成椒汁。再用定量椒汁将定量小麦淀粉糊化。在棚壁糊饰的过程中，使椒汁糨糊均匀地接触每层纸张，确保防蠹处理做到棚壁的每个角落。

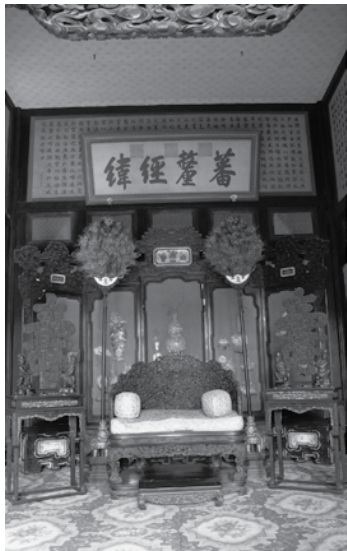
图14 7年后，棚壁未发生崩拔爆裂及变形现象

经过努力，我们实现了一些传统工艺上的继承和革新，很好地完成了工程任务。恢复了所修缮建筑群内檐顶棚墙壁纸张糊饰的历史风貌；有的区域已经修缮7年，除施工当时留下的观察点外，棚壁至今尚未发生变形崩裂现象。能够抵御年温差 50°C （冬天夜里最冷时大约零下 10°C ，夏天最热时 40°C ）；能够抵御年相对湿度 $25\%\sim 90\%$ 的变化；能够抵御7级大风，抗风裂；防虫达到预期效果（图14）。
