对故宫古建筑预防雷电的保护与思考

摘要: 故宫博物院是世界上现存规模最大、保存最完整的古代建筑群, 且属雷电活动较频繁易受雷害的地区, 据明清两代文献记载, 故宫发生的较大雷击事故有29起; 新中国成立以来, 故宫发生的较大雷击事故也有十余起, 因此防雷工作极为重要。我院防雷装置实行定期检测制度, 在每年雨季来临之前同相关部门合作, 对防雷装置进行检查, 排除安全隐患。做好防雷装置的日常维护工作, 并指定专人负责, 发现问题及时维修或者上报院有关部门。对全院职工进行防雷指导教育, 提高安全意识, 避免误操作。平常做好防雷的宣传工作, 对我院设施的改进加强监护管理, 保护好故宫这座古老的建筑是我们文物保护工作中一项紧迫而艰巨的重要任务。

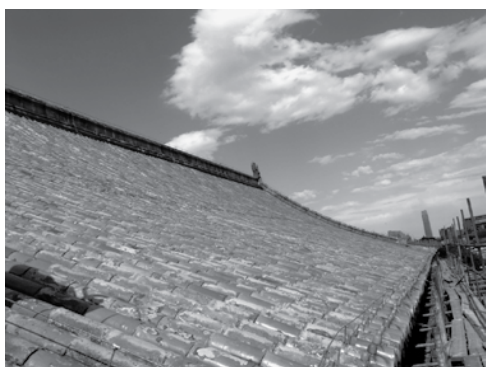
图1 端门前坡避雷带

(2) 自2002年起，故宫开始对其古建筑展开了全面修缮工作，并计划在修缮的同时进行相应的防雷体系改造。为确保人身和文物建筑安全，搞好故宫的防雷体系整改工作，故宫特别邀请了具有甲级设计及施工资质的单位会同住建部有关人员，对故宫修缮工程内的古建筑防雷接地系统进行了系统地现场勘察。面对故宫占地广阔、房屋众多的复杂情况，进行了防雷体系的完善设计(图1、图2)。现有的直击雷防护系统符合2004年前的规范要求，但现有部分情况却达不到新规范的要求。

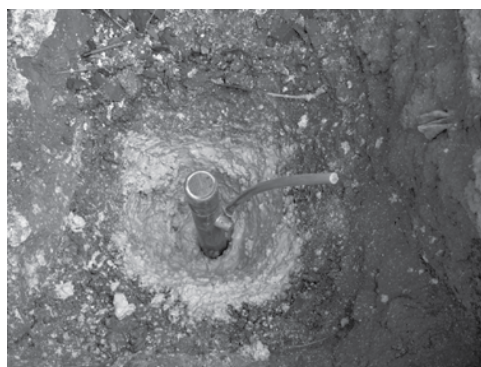
图2 接地极安装

方案在故宫内极端特殊土质情况下很难达到规范要求，在实测出敷设接地体处的土壤电阻率后，再试装增加缓释降阻剂的接地极，达到了规范要求。随即将院内32处电阻值居高不下或不稳定的接地极，进行了改造并达到了防雷规范的要求。
