绍兴印山越国王陵墓室主体结构的加固与保护

摘要：印山越国王陵木质结构墓室，采用了两面斜坡顶结构，在全国尚属首次发现。年代久远以及盗墓严重，使得其保存状况堪忧。通过合理安排施工计划，科学制定了现场施工方案，顺利完成本次保护工程，为合理保护类似墓室结构提供了宝贵的施工经验。

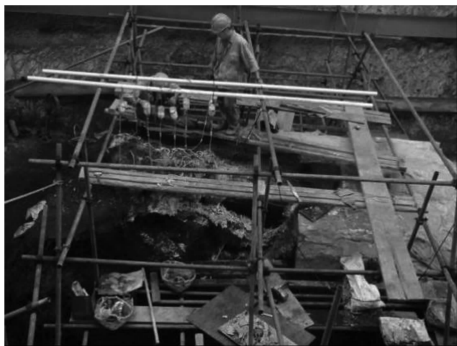
图1 滴灌加固树皮层

树皮层的加固材料经过现场试验后选择水性环氧树脂。水性环氧树脂主剂为宜兴市太湖防渗加固修缮工程有限公司生产，固含量为 10%，固化剂为宜兴市太湖防渗加固修缮工程有限公司生产的水性胺类固化剂，水为普通自来水。水性环氧树脂主剂：固化剂：水的体积比为 3:1:4。

不同部位的树皮层采用不同的施工工艺：对于两侧的树皮层先在顶部钻细孔，并在钢管上吊上

盐水瓶，慢慢将加固材料从上至下滴入树皮层；对于剖面处和墓室两侧水平状的树皮层，用喷壶喷洒进行加固（图1）。

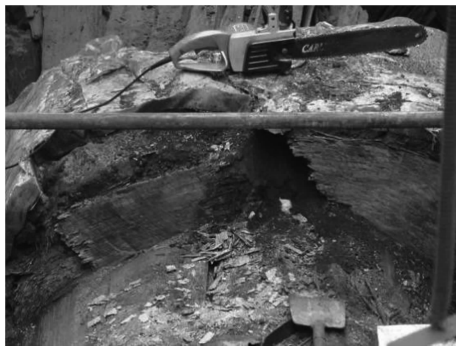
图2 切割树皮层

待加固材料固化4~6天后，才开始揭取树皮层。揭取树皮层采用电链锯切割（图2），然后人工分离。对墓室中部和西部的两处树皮层，切割首先从椁木顶部开始。树皮层被切割成大小50cm×50cm的块体，然后一端用钢板小心插入，另一端用钢板慢慢挪动树皮层。待树皮层移到钢板上之后，抬到墓室内指定地方进行存放。

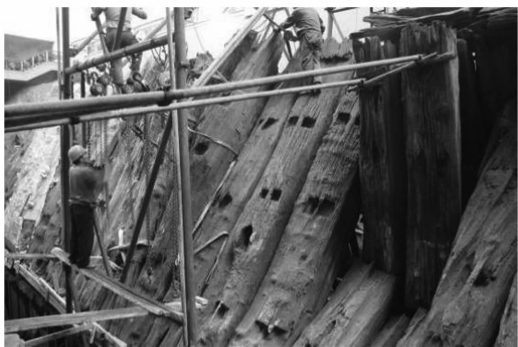
多数斜撑木向内侧倾斜，甚至已经相互交叉。此外，墓室被盗严重，损毁比较厉害，多数盗洞已打破墓室顶部，盗洞部分的斜撑木上段被盗墓者破坏，顶部横搭木缺失。墓室仅在中室后段及后室保存有相互支撑的斜撑木，但多处断裂。墓室内部用脚手架临时支撑斜撑木，此次保护工程需要更换和加固。

图3 龙门架纠偏斜撑木

3. 斜撑木纠偏（图 3、图 4）

纠偏前先对斜撑木进行拍照，测量其尺寸、倾斜角度等准备工作。纠偏工作分为前室、中室和后室三部分进行。其主要步骤如下：

- （1）检查斜撑木保存状况，绑上吊带，挂上葫芦；
- （2）拆掉原有钢管，焊接好墓室底板处不锈钢钢管底座；
- （3）同时吊起两侧葫芦。纠偏到足够角度后放下不锈钢钢管支架，固定住葫芦，抬入不锈钢钢管支架，放在事先连接好的不锈钢钢管底座上，临时点焊固定；
- （4）缓慢放下斜撑木，靠在不锈钢钢管支架上；
- （5）焊接牢固不锈钢钢管支架；
- （6）检查纠偏结果，确认无误后松开葫芦；
- （7）移动龙门架。

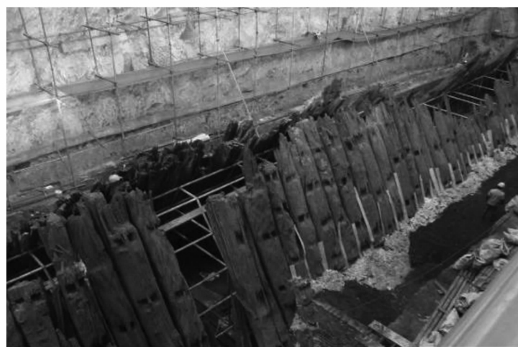
图4 纠偏后的斜撑木

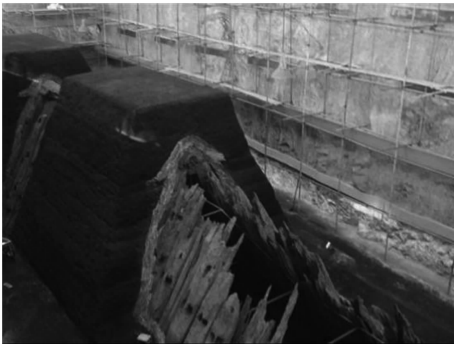
图 5 复原后的木炭和树皮层

（九）青膏泥回填和木炭层复原（图 5、图 6）

斜撑木纠偏后，由东向西分层回填岩壁和斜撑木之间的青膏泥，每层填筑时用机器振捣夯实。在盗洞两侧以及原有木炭堆积层剖面处，还按原状复原树皮层，以达到保持原状的效果。

木炭层原先为松散状，故复原时必须加固。经现场以及实验室试验后选择用水性环氧树脂进行加固。配置材料中水性环氧树脂主剂的浓度约 40%~60%，实际水性环氧树脂固含量低于 5%。复原木炭堆积层时：首先，在外围按原尺寸搭设模板；其次，分层回填，并用机器夯实；最后，对木炭堆积层表面作旧。

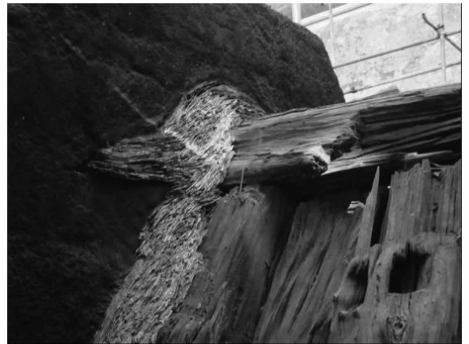
图 6 复原后的木炭和树皮层
