浅谈大足石刻的装饰艺术

陈卉丽

摘要：世界文化遗产大足石刻与莫高窟、云冈石窟一样在开凿、雕刻完工后为了显示其庄严和华丽，使用彩绘颜料和贴金等方法进行后期装饰。本文阐述了大足石刻彩绘和贴金等装饰艺术的保存现状、材料和工艺以及修复试验。目的在于探索南方潮湿环境下摩崖石刻上彩绘、贴金的保护修复。

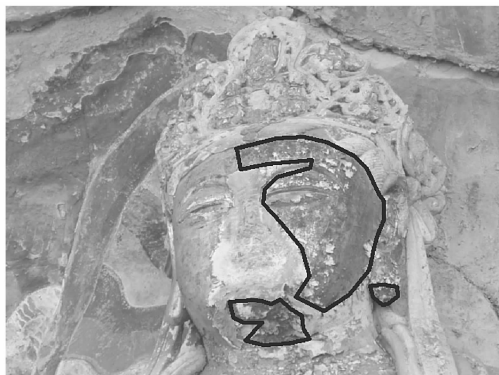
图 8 金箔点状脱落

的作用下存在分层开裂卷曲、起翘、脱落、点状脱落、空鼓、变色等多种病害。最严重病害是分层开裂卷曲，平均达 96.71%；其次，金颗粒脱落，金胶油裸露很严重，平均达 50%；贴金层起翘现象也较为严重（图 7、图 8）。
