新疆首座遗址博物馆建设施工中对文物本体的保护

摘要：2002年位于新疆和田地区策勒县达玛沟乡的小佛寺遗址被小牧童偶然发现，并成为当年中国考古十大发现之一。为有效地保护该佛寺遗址，通过多次专家论证后决定对该佛寺采取原址保护，因此新疆首个遗址博物馆诞生。在博物馆建设中如何对文物本体进行有效保护是本次工程的重点，为此在施工过程中对文物本体保护采取了很多有效办法，最终确保了文物本体的安全，工程顺利竣工，为今后建类似遗址博物馆提供了宝贵的经验。

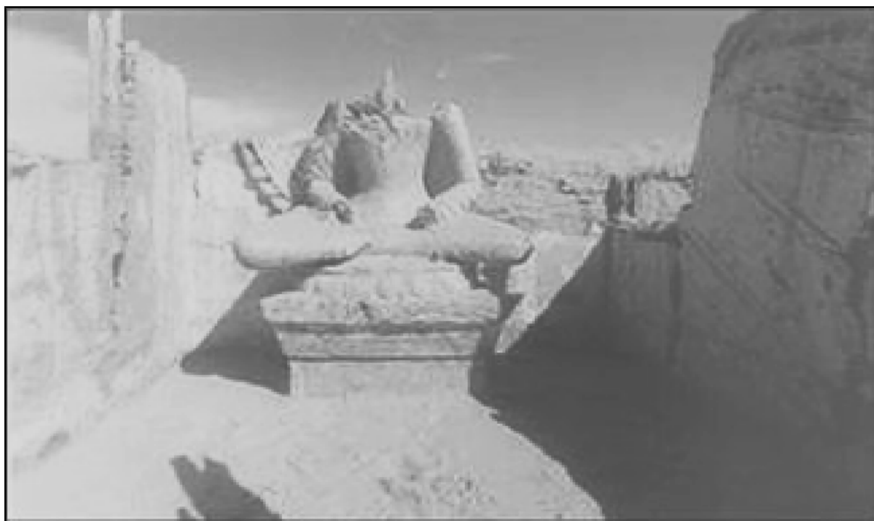
图1 最初发现的小佛寺现状

2002年位于新疆和田地区策勒县达玛沟乡的小佛寺被发现，该佛寺坐北朝南，面积仅约 4m^2 ，寺中有一座泥塑莲花座佛像，佛像头部和双手残缺。佛寺四壁绘有精美的佛教壁画，色彩鲜艳，系南北朝遗迹，距今约1500年，是目前世界上发现的最小古代佛寺，也是中国在塔克拉玛干沙漠地区迄今发现的佛寺中保存最为完整、佛寺壁画保存面积最大、壁画及佛像保存状况最好的古代佛寺（图1）。

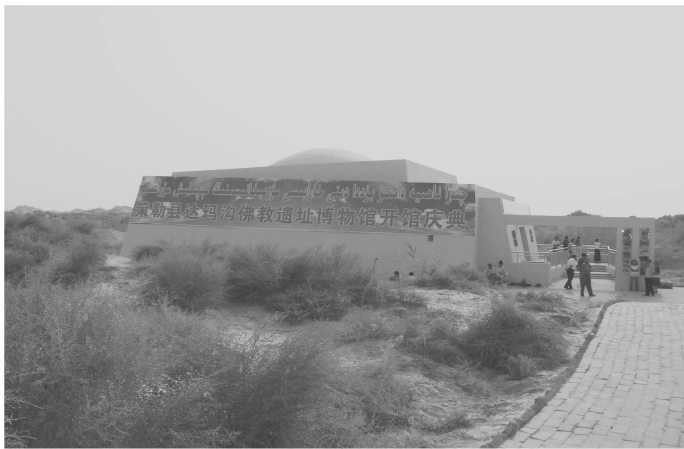
图4 竣工后的达玛沟佛教遗址博物馆

在博物馆建设的过程中，不论怎样注意防范，作为一个土建工程，用水的问题是无法避免的，尤其是在博物馆主体封顶后，室内的潮气更大，如果不及时采取一些措施，该佛寺内的壁画就会产生起甲、脱落、室内长草等病害。为此，在本次施工最初我们就考虑到了类似问题，并做了一定的预防措施，主要有在该佛寺四周放置块状干石灰若干袋（干石灰用麻袋盛放），目的是及时吸收小佛寺周围因施工造成的潮气、空气中的水蒸气等；麻袋中的块状干石灰吸收一定的水分后就会变成粉状，此时要及时更换干石灰，以保证文物周围始终处于一种温湿平衡的状态。另外，因为博物馆主体封顶后，需要养护墙体，在此阶段博物馆室内相对会很潮湿，为此，博物馆主体封顶后，利用建筑现有的条件，在建筑墙体的窗洞口上设置若干个大功率的换气扇，目的是加快室内的空气流动，让室内始终保持一个通风、干燥的环境，以利于对该佛寺的保护（图4）。
