# 西藏哲蚌寺修缮方案设计

王时伟

**摘要:** 哲蚌寺全称吉祥米聚十方尊胜州, 位于拉萨西郊约 10km 外的根培乌孜山南坳, 是格鲁派(黄教)著名的六大寺之一, 它主要由措钦大殿、四大扎仓和甘丹颇章几部分组成, 建筑群体依山而建, 群楼层叠, 鳞次栉比, 雄伟壮丽。本次修缮遵循《中华人民共和国文物保护法》、《威尼斯宪章》及《中国文物古迹保护准则》所规定的“不改变文物原状”的原则, 属于按照西藏地区传统工艺、传统材料进行的抢救性修缮。

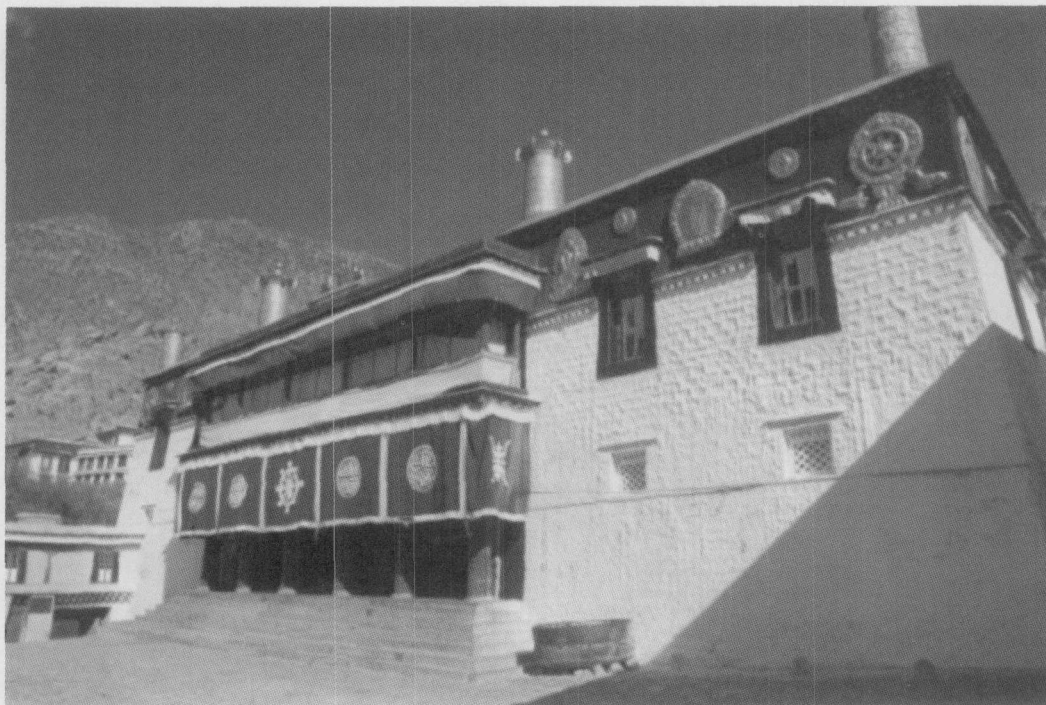
图1 西藏拉萨哲蚌寺近观

哲蚌寺现在的总建筑面积约为 20 多万平方米, 建造者巧妙地利用了坡度起伏很大的地形逐层兴建, 远远眺望, 群楼层叠, 鳞次栉比, 耀金映翠, 雄奇壮丽, 宛如一座美丽的山城(图 1~图 3)。
