# 大型塑像修复复原研究

## ——武威天梯山大佛的复原修复

摘要：本文详尽描述了武威天梯山石窟大佛的修复过程，探讨了大型塑像的修复方法。

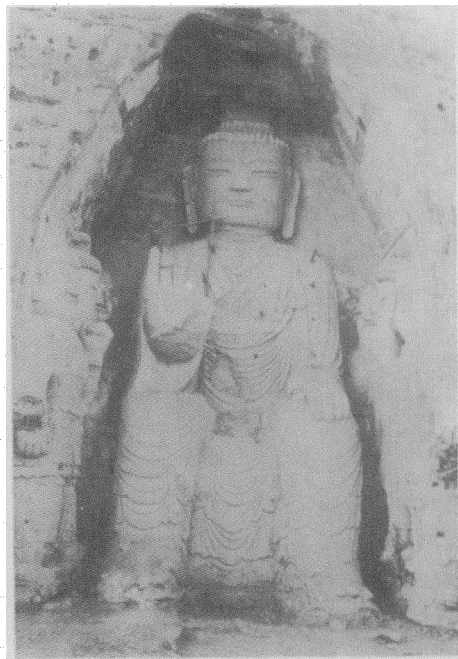
图2 天梯山大佛窟大佛

文物修复的原则是“修旧如旧”。我们这次修复大佛窟的七身塑像，是根据20世纪50年代末的照片（图2）。同时修复方案也是根据以上原则提出的，这一原则列入了“修复天梯山大佛塑像协议”中，这也是我们这次修复工作的依据和要达到的目标。

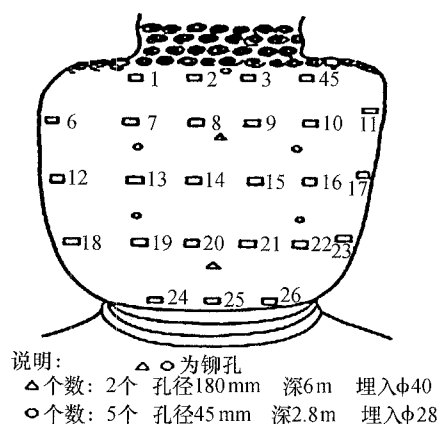
图3 大佛头木骨桩孔示意图

大佛头高6m,面宽平均3.85m,进深1.5m,原骨架是在崖体上凿方形孔26个,孔径最大的为30cm $\times$ 35cm、深50cm,最小的15cm $\times$ 20cm、深40cm,按尺寸大小埋入方木,再用木楔固定,后用柳条编成网状抹泥做的头部胎型,再塑面部。

这次修复中,我们首先按瓦0桩孔埋入松木桩,同时为了使骨架和头部岩体坚固,除利用铁边设计院西北研究所在加固岩体裂隙时埋设的锚杆外,又用导轨式无震动凿岩机,打孔五个(图3),每个孔深2.8m,孔径为4.5cm,埋入 $\phi 28$ 螺纹钢,在大佛头部两侧打孔8个,孔径4.2cm,深5cm,并埋入 $\phi 28$ 螺纹钢。为了使分散的木桩形成一个坚固的整体,木桩顶端用 $\phi 12$ 的钢筋上下左右绑扎在一起,同时又将固定木桩的钢筋与上述埋入岩体的螺纹钢焊接在一起,使钢木结构的骨架形成一个统一、坚固的整体。

的外围，捆扎了六根  $\phi 15 \sim 18\text{cm}$  木立柱 6 根，然后又在立柱上从上到下，间距 20cm 左右绑扎了数边竹片（为了减轻佛头的重量，我们将佛头做成空心的），因泥胎硬度不够，我们采用石膏打底做胎。具体方法是用胡麻杆浆上石膏，编织在绑扎好的骨架上（厚 15 ~ 18cm），待石膏固结后，再塑草泥层厚约 10cm，待底泥干透后再塑二层泥，每层泥都用 8# 铅丝与头内骨架连接，同时将面部五官胎型做出，其他有骨架处也用此法做出胎型，干透后再用麻泥塑面。这七身塑像只有大佛头是新塑造的，其他六身塑像的头基本完好，只是局部有残缺和伤痕，我们用与原塑像相同的材料进行了

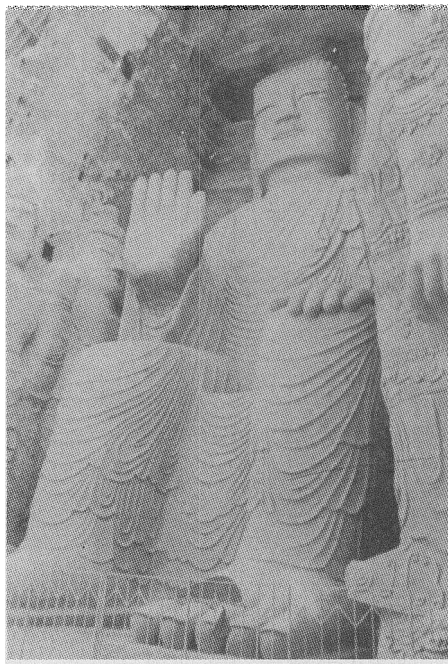
图9 修复后的天梯山大佛

复原修复工作历时半年多，地理、气候条件多变，为我们的修复工作带来了诸多不便，但在各方领导的关心和支持，及工作人员的努力下，我们还是提前完成了此次修复工作。在修复过程中，听取采纳了多方的意见与建议。经过无数次的修改，修复后的大佛窟塑像，不论是整体效果，还是局部造型，均已达到或接近原作水平（图9）。在天梯山大佛窟修复竣工及试开放仪式上得到了与会的领导专家及广大群众的认可与好评。我们认为在缺少资料，仅靠几张20世纪50年代照片的情况下，能够完成如此大型塑像的复原修复工作，还是比较满意和欣慰的。
