# 山东博山颜文姜祠彩画的工艺分析与研究

**摘要** 颜文姜祠是山东博山地区的重要文化遗产, 目前对于颜文姜祠的研究主要集中于历史文献、建筑形制、法式特征的考证, 缺乏对于建筑本体材料的分析研究。本文通过金相显微镜、微区X射线荧光光谱(XRF)、显微激光拉曼光谱仪(LRS)、红外光谱(FTIR)与热裂解-气相色谱/质谱(Py-GC/MS)等方法对颜文姜祠的彩画剖面样品进行分析, 为颜文姜祠建筑彩画的年代信息和工艺特征研究提供了新的证据。

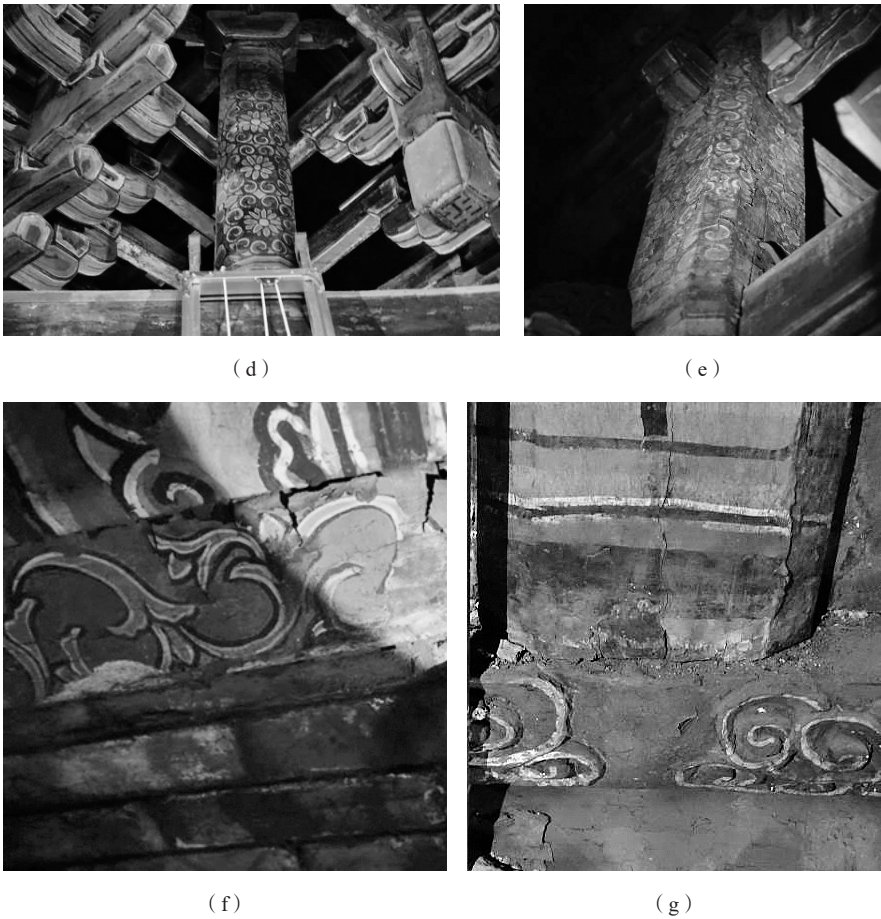
图2 彩画取样区域

取样位置包括山门内檐、香亭内侧、正殿内部东北角、正殿内部东侧（图2）。重点选取蓝色和绿色的颜料进行分析，在已有破损处使用手术刀截取直径小于2mm的小块样品，拍照记录取样位置信息（表1）。

(a) 山门内檐东侧；(b) 山门内檐北侧明间额枋；(c) 香亭内部西侧；(d) 正殿东北角抹角梁童柱；  
(e) 正殿东北角第一座平身斜斗拱后檐垂莲柱；(f) 正殿东侧单步梁下枋；(g) 正殿东侧金柱上童柱

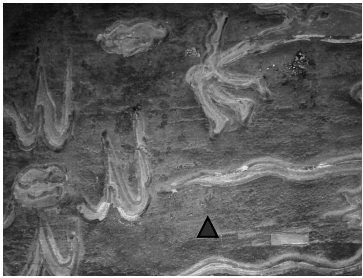
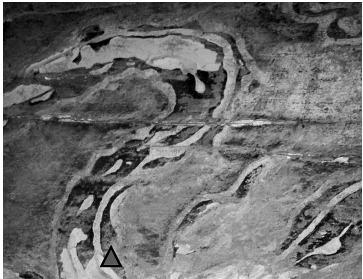
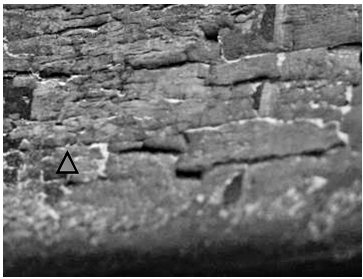
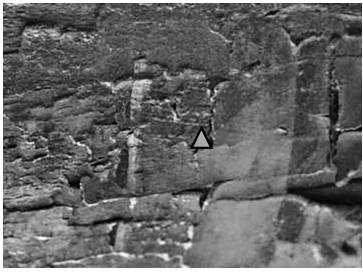
表2 山门彩画剖面 and 拉曼光谱分析结果

七架梁下枋、七架梁、五架梁下枋、五架梁、三架梁表层彩画下都有一层黑色层，拉曼光谱分析成分为炭黑，黑色层下为地仗。Z2（七架梁）地仗层下还有一层铁红，说明此处还保留了前一次修缮的信息。Z8中酞菁绿颜料层和炭黑颜料层中间为一层浅色的群青层，应为彩画施工过程中的刷大色工艺。而山门明间额枋却是在表层彩画和黑色垫层下直接为铁红颜料层，没有地仗层，铁红层下的白色，拉曼未能检测到明显信号。

选取山门彩画样品制作剖面样品，使用金相显微镜观察、拍照，并进行拉曼光谱分析，分析结果如表2所示。

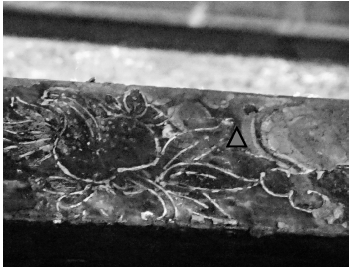
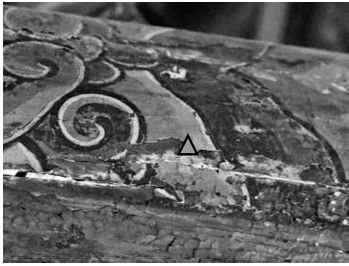
表3 香亭彩画剖面分析结果

显微剖面照片和拉曼光谱显示香亭抹角梁表面的彩画情况与山门相似（表3），绿色颜料（930）为酞菁绿，酞菁绿下有一层浅蓝色的群青层，蓝色下为一层铁红颜料，铁红颜料层下为梁木。而平板枋（926）的表层蓝色为群青，群青下同样有刷大色的工艺，群青下的铁红颜料层和枋木之间有一层地仗。
