# 真实性原则在大足石刻保护中的运用

**摘要** 真实性原则是文化遗产保护中最为首要的原则。作为室外文化遗存的大足石刻由于历史和自然的原因,一直面临着崖壁渗水、岩体失稳、石质风化、生物侵蚀、贴金层和彩绘层劣化等病害的威胁。根据《中国文物古迹保护准则》《威尼斯宪章》《奈良真实性文件》的相关阐述,大足石刻保护实践以真实性、最小干预等为根本原则,围绕崖壁渗水、岩体失稳、石质风化等突出病害,在勘察研究的基础上,科学实施保护项目,在一定程度上使石刻病害得到有效遏制,确保了大足石刻的真实性和完整性。

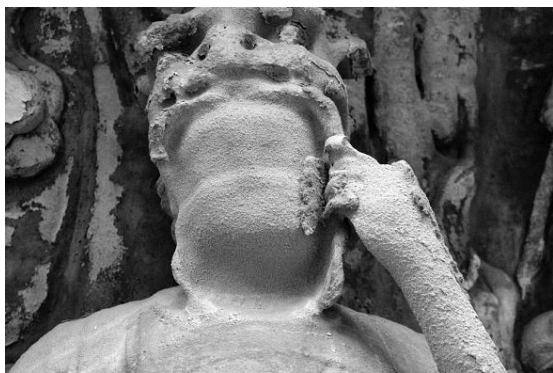
图1 石质风化

大足石刻作为室外文化遗存，易受风、雨、日照等自然营力的侵蚀和人为因素的影响，造像一直面临岩体失稳、崖壁渗水、石质风化、生物侵蚀、彩绘层和贴金层劣化等多种病害的威胁。石质风化（图1）是大足石刻主要病害之一，渗水病害（图2）是大足石刻保存的天敌，大量病害因水而起。近年来由于环境污染的加剧，大足石刻已进入高速风化期，保护形势十分严峻。

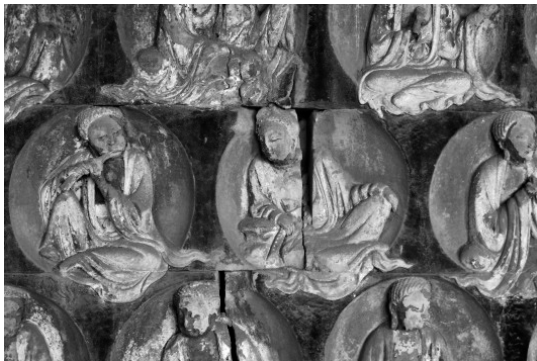
图3 造像局部彩绘现状

大足石刻彩绘为多重彩绘，主要采用矿物颜料，也有少量铁红、石绿、群青颜料。所用色彩较

为丰富，主要有红色、绿色、黄色、蓝色、白色和黑色等（图3）。

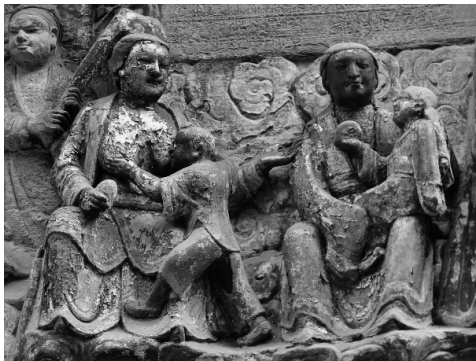
图4 造像局部金箔现状

大足石刻贴金为多层贴金，所用的金箔纯度较高，含金量在80%~95%，还含有少量Ag和极少量Cu等金属元素（图4）。

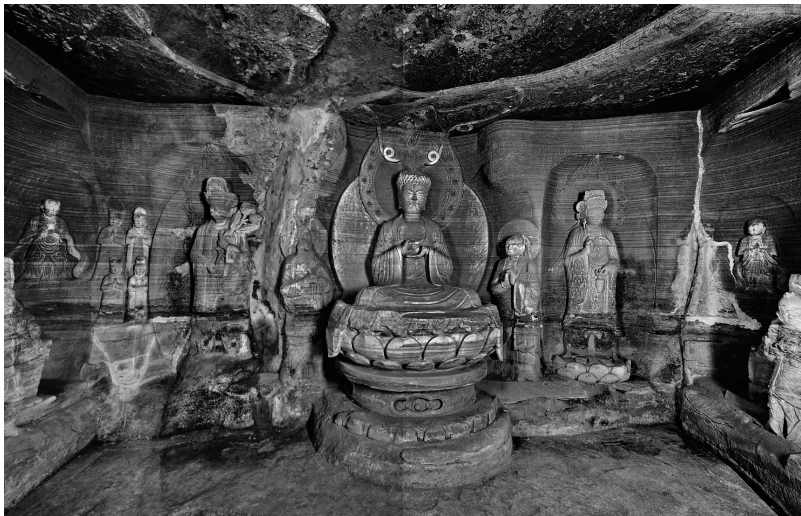
图5 北山石刻136窟正壁岩体水害

北山石刻区北段崖壁顶部为一半月形的凹地，凹地的后缘与分水岭相接，形如圈椅，地形上

构成了地表水汇集及积聚区域和地下水汇集储存地段。岩体中连通的含水裂隙网络，导致龕窟岩壁渗水严重（图5），因此，截断含水裂隙网络是渗水病害治理的根本措施。1992年，经专家充分论证，遵循综合治理、分期实施的指导思想，实施北山石刻隧洞排水工程。

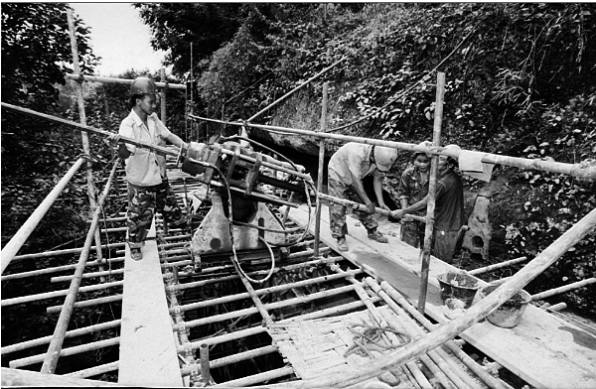
图7 大型锚杆锚固危岩体

宝顶山观经变相龕存在崖壁岩体位移变形，软弱夹层风化剥蚀凹槽诱发岩体产生开裂、位移、变形破坏，节理裂隙切割形成小型危岩体。针对岩体病害实施崖壁岩体加固、小型危岩体加固（图7）、软弱夹层凹槽砌筑支护、变形块体归位修复（图8）、风化石质加固保护（图9、图10）等。

为减少对环境扰动，也使锚杆体起到有效的加固作用，又避免破坏石刻造像，其中崖壁岩体加固采用的是前后共同施力布置锚杆体，即正向和反向锚杆的锚固工程措施<sup>[3]</sup>。反向锚杆的锚头设置在后坡新鲜基岩上，为增强锚头的稳定性、长久性，采用钢筋混凝土梁将锚头连接为一体。反向锚杆的设计与实施，在我国石质文物保护工程中首次使用，工程实施后，摆脱了龕窟坍塌的危险，提高了岩体的稳定性，确保了文物的真实性。

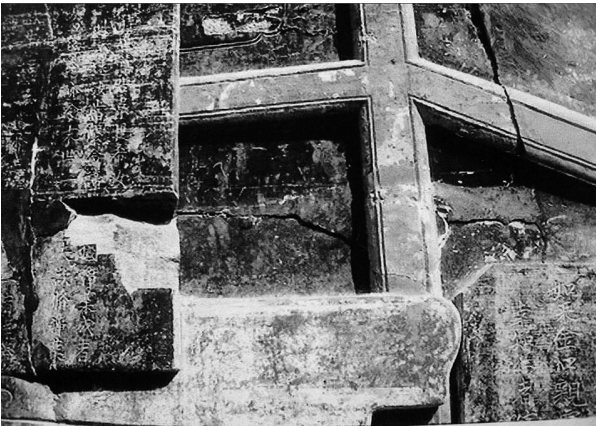
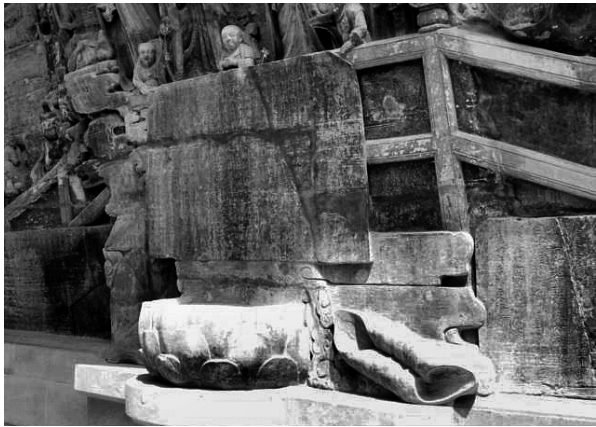
图9 造像局部保护加固前

图10 造像局部保护加固后
