# 北京故宫西华门城台防排水设计与保护研究

**摘要** 西华门始建于明永乐十八年（1420年）。万历二十二年（1594年），西华门城楼遭雷击焚毁。万历二十四年（1596年），西华门城楼重建工程竣工。现西华门城台及城楼主体架构均为明代遗构，具有极高的文物价值。按故宫博物院整体保护要求，2018年启动西华门保养维修工程勘察设计。工程于2019年4月1日开工，2020年11月13日竣工。重做防排水设计是其中一项重要的保护研究设计内容，城台地面排水不畅，雨水下渗是长期以来城台保护面临的主要问题。西华门原有东西马道，与东华门对称布置。1974年，在西华门两侧加建屏风楼，将东西两侧马道拆除，以混凝土砌筑的宇墙封堵，是造成目前城台排水不畅的主要原因之一。以往城台防水的传统做法是将城墙地面揭至砖垫层，以素白灰重新细堰地面，但效果并不理想。我们在重做排水设计的同时，将现代防水材料与传统材料做法相结合运用到西华门城台保护中，经过三个雨季，城台防水效果明显，有效地缓解了城台排水不畅的问题。实践证明，在传统做法实践没有收到良好效果的情况下，进行研究性保护探索是非常必要且有利于延长古建筑大修周期的。

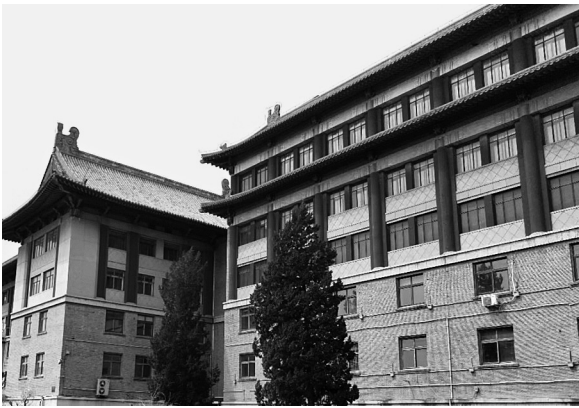
图4 西华门北侧屏风楼

1974年，在西华门城台北南两侧新建高度为6层的“屏风楼”。建“屏风楼”时，拆除了西华门两侧城墙的马道。“屏风楼”共有五栋，分布在西华门城台北南两侧。现最北3栋为中国第一历史档案馆使用，紧邻西华门两侧的两栋为部队驻地（图4）。

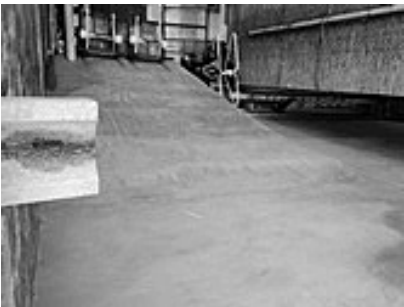
此次维修前勘察发现，西华门城台北侧下方的墙体有一部分是凸出两侧墙面的，就是原来马道上段下方基础的位置，是在1975年拆除马道时残留的部分（图5）。

图5 城台北侧原马道基础残留部分

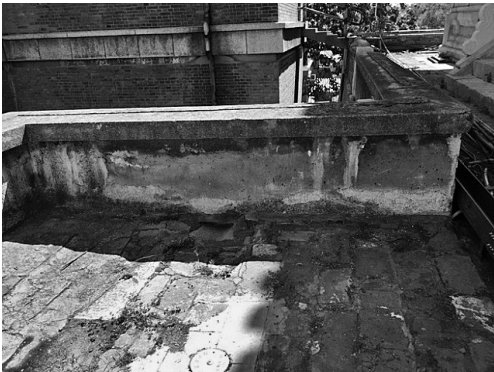
城台南北两侧各有一段用混凝土砌筑的现代宇墙，与中国营造学社测绘图中所示的马道上段对应位置和宽度一致，是原马道登上城台的地方，原本没有宇墙，拆除马道后形成8米宽的缺口，用混凝土砌筑的现代宇墙封堵（图6）。

图6 混凝土砌筑的现代宇墙

不同位置宇墙做法要求：①宇墙现为干摆做法的，按原形制、原做法原砖原位砌筑。拆除旧砖轻拿轻放，尽可能保留使用。干摆砖摆砌平整，后口灌浆灰浆饱满，每两层抹一次馅。缝严平直。旧砖用老浆灰锁口，摆砌后用砖要打点严实。②宇墙现为糙砌做法的，按城墙现有干摆做法重新砌

筑。③字墙现为现代混凝土做法的。按城墙现有干摆做法重新砌筑。添配干摆砖、扣脊瓦、兀脊砖（图15～图19）。

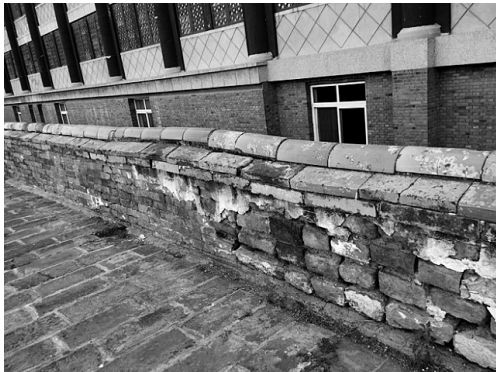
在混凝土宇墙与城台两侧城墙干摆宇墙交接位置，还有一段糙砌宇墙，这段宇墙的位置、长度与中国营造学社测绘图中所示马道内侧位置是对应的，应是拆除马道后补砌的（图7）。

图7 城台北侧原马道位置糙砌宇墙

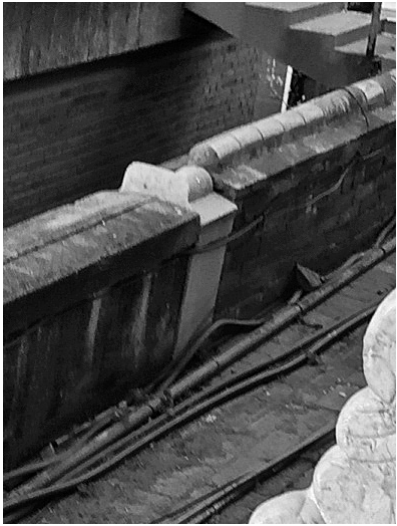
入口两侧的宇墙角柱石，是西华门城台原有马道位置的最直接证据。原马道上段两侧的墙体与城台南北两侧宇墙在此处交接。此次保护并未拆除宇墙角柱石，保留了原有马道位置的历史信息，作为将来恢复西华门城台马道历史原貌的依据（图8、图9）。

图8 原马道东侧宇墙角柱石

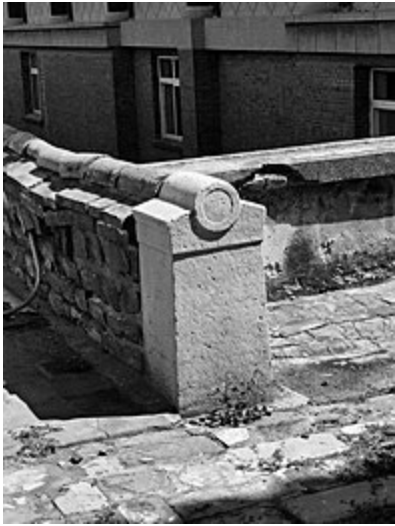
图9 原马道西侧宇墙角柱石

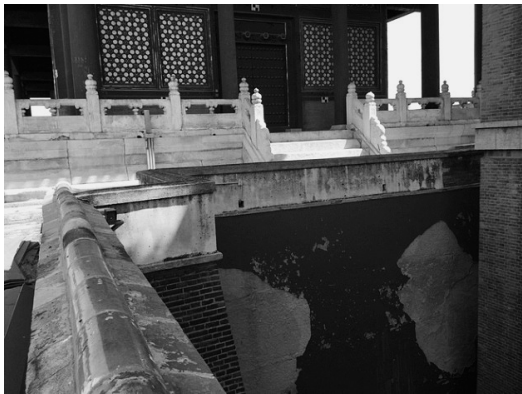
西华门城台南北长51.3m，东西宽28m。城楼台明南北长43.4m，东西宽19.8m。城台的前后两面无排水口，仅向两侧翼排水。目前城台南北两侧宇墙下各有排水口1个，对称布置在城台南北轴线的东侧。城楼前檐台明与宇墙之间地面的雨水流经南北两侧到达宇墙还要转向西17m才能到达排水口位置。雨季在城台转角处及排水口附近积水明显。维修前城台地面的抄平数据显示，城台东西两侧中部地面与两侧排水沟口低点位高差均为负值（东侧高差均值为-120mm，西侧高差均值为-110mm）。由于本该处于高点位的地面凹陷，雨后地表水不能及时排出，只能靠缓慢蒸发，很容易造成下渗（图10、图11）。

图10 城台南侧墙面图

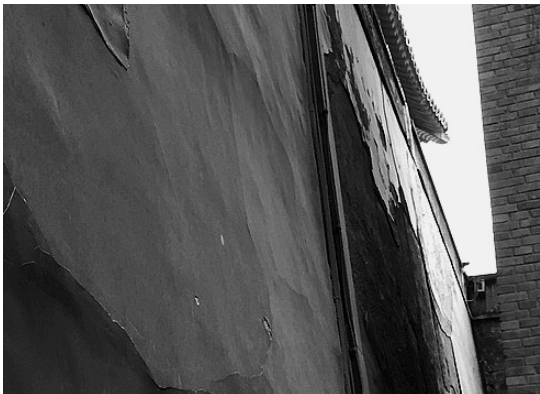
图11 城台北侧墙面

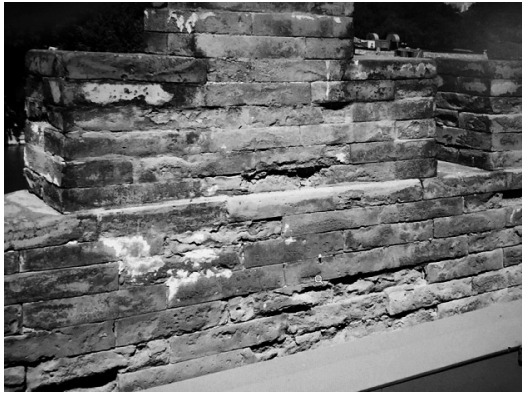
城台东西两侧磔墙和宇墙出现了不同程度的局部鼓闪、砖体缺失、破损、酥碱等病害。雨季，雨水可以通过砖体缝隙渗入城台内部（图12、图13）。

图12 磔墙残损现状

磉墙按原形制做法砌筑。跺口砖拆除前逐一进行编号，按原位摆砌。拆除旧砖尽可能保留使用，轻拿轻放，避免好砖继续破损。干摆砖摆砌平整，后口灌浆灰浆饱满，每两层抹一次馅。缝严平直。旧砖用老浆灰锁口，摆砌后用砖药打点严实。

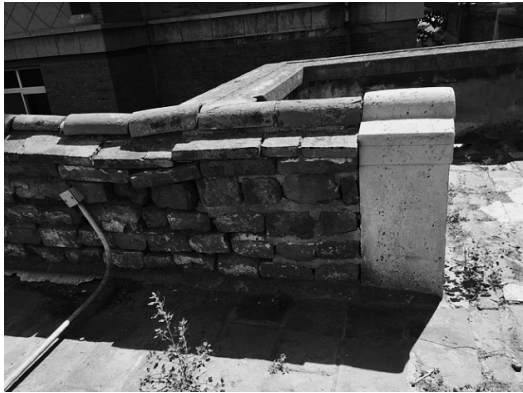
图13 宇墙残损现状

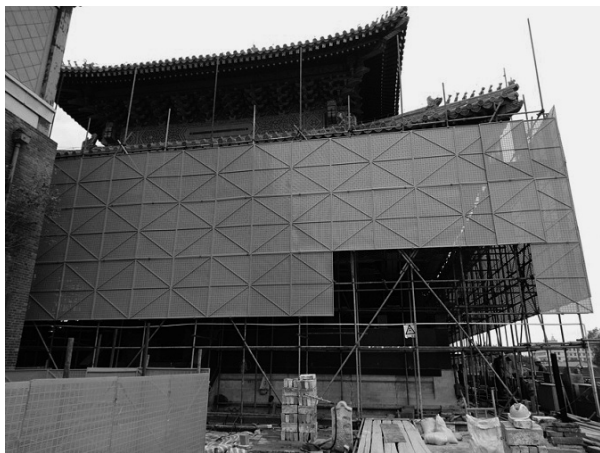
图14 施工中的西华门

按故宫博物院整体保护规划要求，2018年启动西华门保养维修工程勘察设计工作。工程于2019年4月1日开工，2020年11月13日竣工。城台重做防排水，是此次工程的一项重要内容（图14）。

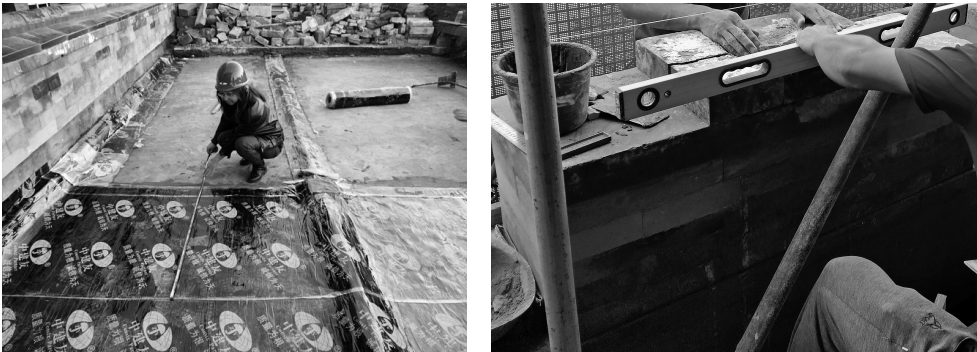
图18 防水卷材铺粘

图19 磗墙砌筑

整修垫层砖，缺失处用老砖补配灌浆。如破损严重，重新铺漫。其上做 3 : 7 灰土找坡，再上找平层，找平层上铺粘双面自粘高分子防水卷材，再上保护层。4 : 6 掺灰泥漫面层砖，卷材入墙嵌填密封膏，钉压固定密封胶密封。

防水卷材按主要组成材料主要分为沥青防水卷材、高聚物改性沥青防水卷材和合成高分子防水卷材。按胎体的不同成分又可分为无胎体卷材、纸胎卷材、玻璃纤维胎卷材、玻璃布胎卷材和聚乙烯胎卷材等。在防水材料的选择上，西华门城台选用的是双面自粘聚合物改性沥青防水卷材。这种防水卷材是以聚酯纤维无纺布为胎基，弹性体（SBS）改性沥青做浸渍和涂盖材料，上表面涂自粘橡胶沥青并附可剥离的涂硅隔离材料制成的一种双面自粘防水卷材。
