阜新万人坑遗骸病害调查及研究

郑冬青 万 俐 何子晨 张玉芝 云 悦

(南京博物院, 江苏南京, 210016)

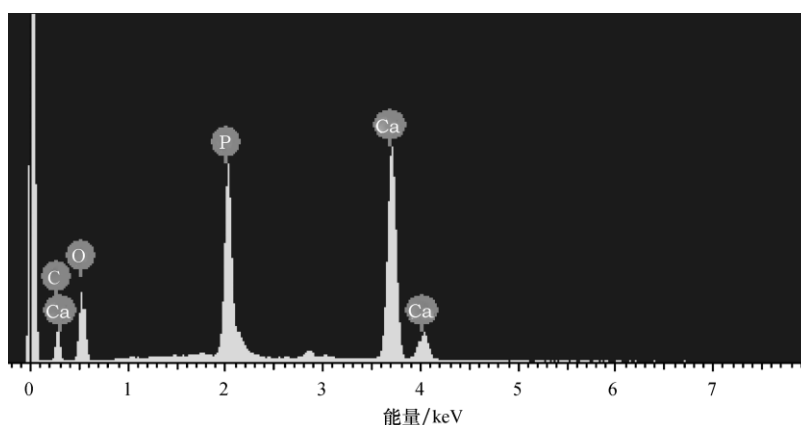
图14 抗暴青工遗骨馆万人坑遗骨能谱分析谱图

综合测定结果,发现遗骨骨质呈层状,每层间易剥落,质地比较疏松,需进行加固和封护保护。两个遗骨坑内遗骨的主要元素含量基本相同,主要成分为 CaCO_3 和 $\text{Ca}_3(\text{PO}_4)_2$ 。

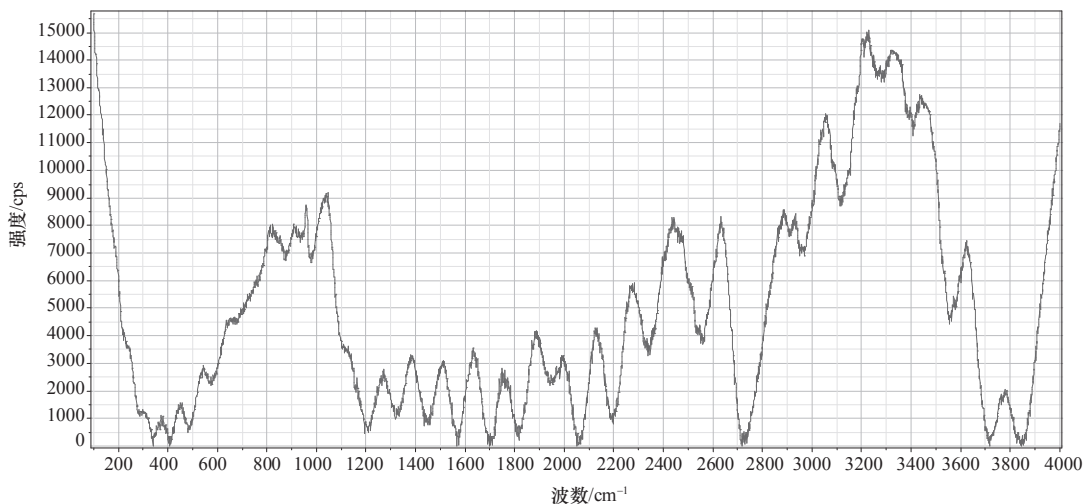
图17 死难矿工遗骨馆遗骨拉曼光谱分析谱图

通过特征峰比对,基本确定遗骨的成分为 CaCO_3 和 $\text{Ca}_3(\text{PO}_4)_2$,因此在保护过程中不能使用酸性太强的材料,否则会腐蚀遗骨。
