# 打虎亭汉墓壁画表面生石膏的成因研究<sup>\*</sup>

**摘要** 打虎亭汉墓是全国最大的汉墓之一, 其中保存有内容丰富、色彩绚丽的汉代壁画。经调查发现, 打虎亭汉墓由石材和青砖砌筑而成, 青砖表面涂刷石灰作为壁画地仗, 而后在其上作画。经过现场和实验室分析发现, 部分壁画表面存在白色结晶物质, 其成分为生石膏, 其他位置地仗成分均为碳酸钙。针对该现象, 对墓室地面土进行了可溶盐分析, 发现靠近生石膏生成区域的土样钙离子和硫酸根离子含量很高, 并且发现该区域存在通风口与墓室外相连。得出生石膏的成因是大气污染物中的硫氧化物, 硫氧化物与空气中的水蒸气反应生成硫酸, 进而与墓室壁画地仗中碳酸钙反应形成了生石膏。本研究阐明了打虎亭汉墓壁画表面生石膏的形成机理, 为墓葬环境调控和壁画保护修复提供了重要的科学指导。

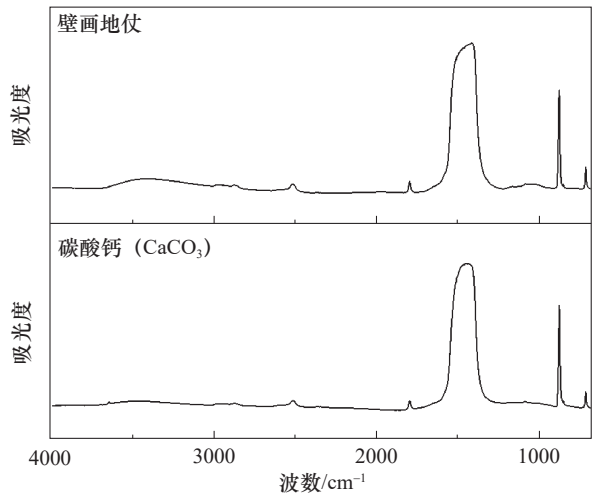
图2 壁画地仗和碳酸钙的FTIR图谱

首先，对壁画地仗进行了化学成分和物相分析。如图2所示，通过FTIR对壁画地仗进行了化学成分分析，壁画地仗与碳酸钙（ $\text{CaCO}_3$ ）的标准红外光谱高度吻合，得出壁画地仗化学成分为碳酸钙。如图3所示，通过XRD对壁画地仗进行了物相分析，壁画地仗出峰位置与方解石标准衍射卡片（PDF#99-0022）完全一致，得出壁画地仗物相为方解石，验证了红外光谱的分析结果。
