# 一种海洋出水瓷器特殊污染物组成与成因的初步探究

**摘要** 海洋出水瓷器病害较为复杂。本文以一种海洋出水瓷器上少见的紫色斑点状污染物为研究对象, 在对其进行成分分析及附着状况观察的基础上, 尝试推断其主要成分及成因, 并提出后续保护修复方式, 希望能更好地完成后续的保护工作。

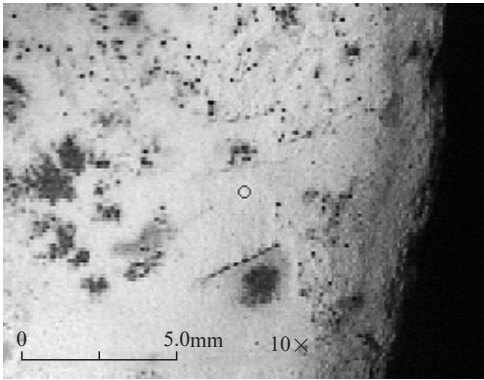
表2 MQ875胎体EDXRF检测结果

| 非紫斑部分 | | | |

从扫描电镜所呈现的器物胎体形貌可以看出(表3~表5),该器物胎质酥松,存在大量孔隙,应是长时间受海水侵蚀所致。同时,根据能谱对焦点部分的元素分析,可以看出该器物胎体主要元素以Al、Si为主,虽然与常规瓷器胎体成分一致,但其含量明显低于瓷器常规胎体含量,应为长期浸泡于海水中造成的胎体主要成分损伤。该器物紫色斑点状污染物处Fe含量略高于同器物未见紫色斑点状污染物部分,差异并不十分显著,但两者整体含量均高于白胎瓷器胎体常见Fe含量。

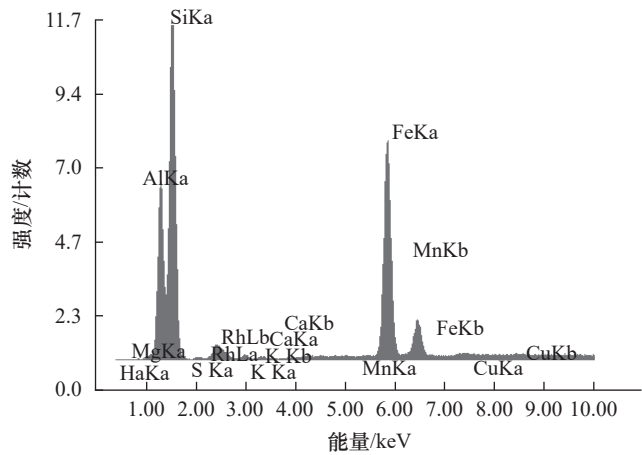
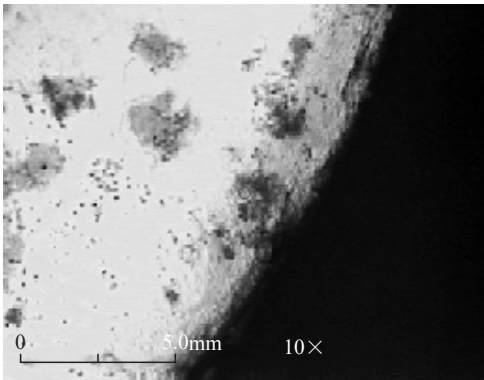
紫斑部分

蚀、出水后保存状况、出水后脱盐操作、后续保存环境共同作用产生的难溶于水的 $\text{Fe}(\text{OH})_3$ 的水合产物。而其渗入胎体未见釉面的情况，可能是因为对于出水瓷而言，釉层部分虽受海水一定的侵害但仍旧难以形成吸收液体物质的基础，所以污染物未存在于釉面，而是沿自然开片部分渗入釉层下方胎体。胎体表面基层相比其他质地更加粉化或支离破碎，所以在这种情况下，外来侵染渗入了粉化的各个层面（图7），也就是器物在出水后未能得到及时处理，致使污染物经海水逐渐渗入胎体，之后在硫酸盐环境的影响下形成深浅不一的紫色斑点。

目前初步决定对粉化胎体或缝隙中的紫色斑点状污染物采取脱盐后封护的“带病延年”方式，避免为清除侵染造成粉化胎体的新破坏。
